UNIVERSIDAD MAYOR DE SAN ANDRÉS

TRABAJO DIRIGIDO

“ANÁLISIS DE ESTABILIDAD Y  
ESTABILIZACIÓN DEL ÁREA “LAS  
CARMELITAS” COTA COTA - LA PAZ”

2017

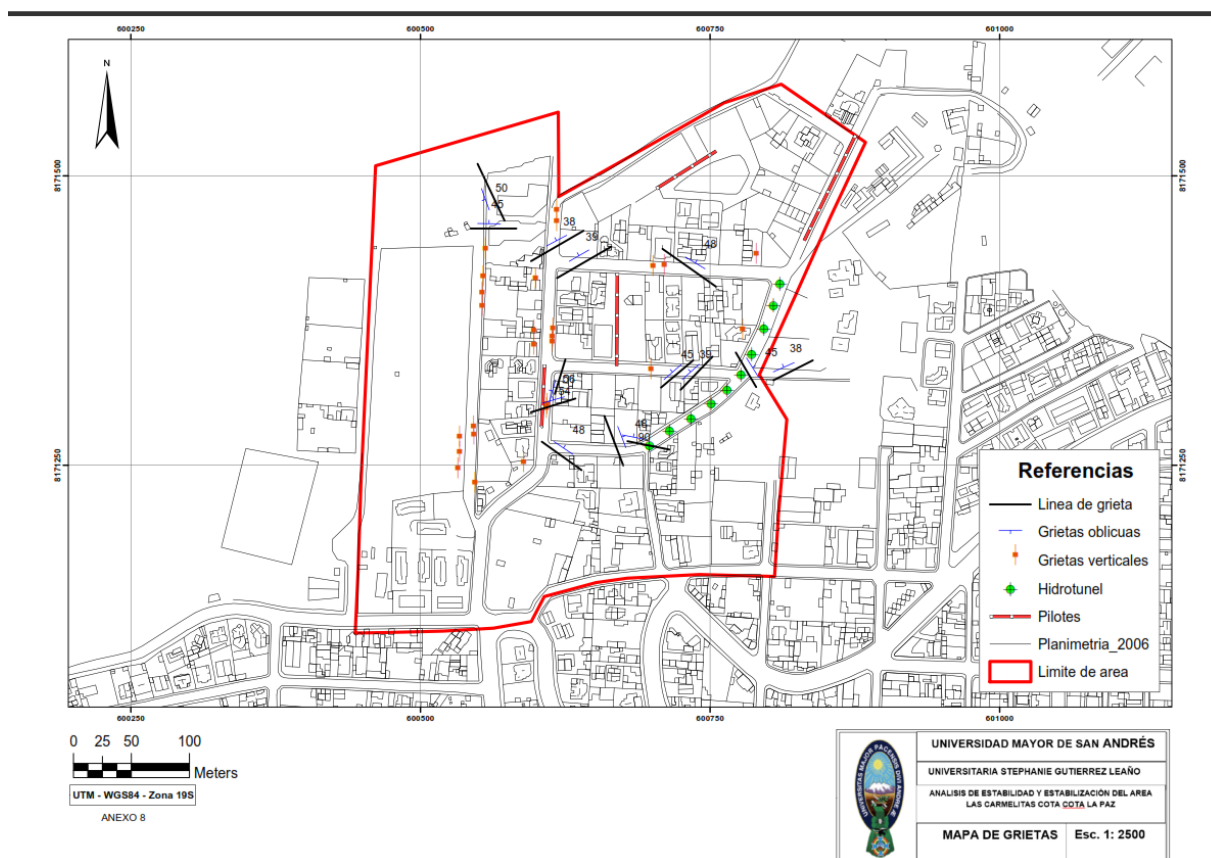
Figura 3.1. Mapa de grietas, del sector estudiado.

Se realizó una evaluación a detalle, de las viviendas del sector donde se ha podido detectar grietas oblicuas, horizontales, verticales, también se pudo evidenciar grietas en las calles y aceras. Con el objeto de generar un mapa de Grietas Figura 3.1.

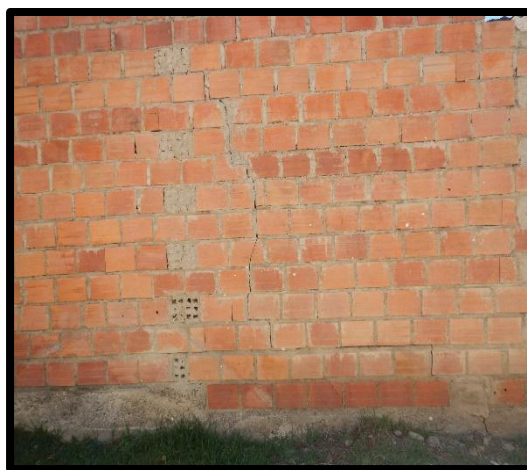
En la Calle 35 B, se observan grietas de consideración, en su mayoría con dirección Noroeste, grietas verticales con un rechazo de 18 cm como máximo, en algunos casos, grietas oblicuas con un rechazo de 3 cm. y también se observa separación de juntas. Como se observa en las Figura 3.3, 3.4, 3.5 y 3.6.

*Figura 3.3. Grieta vertical 1.5 cm de rechazo vertical.*

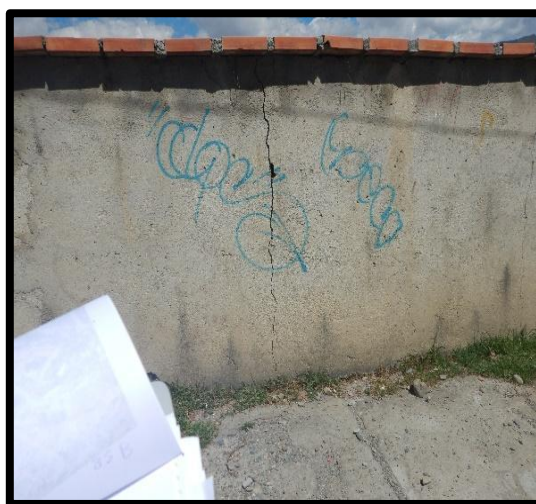
*Figura 3.4. Grieta vertical 4 cm de rechazo vertical.*

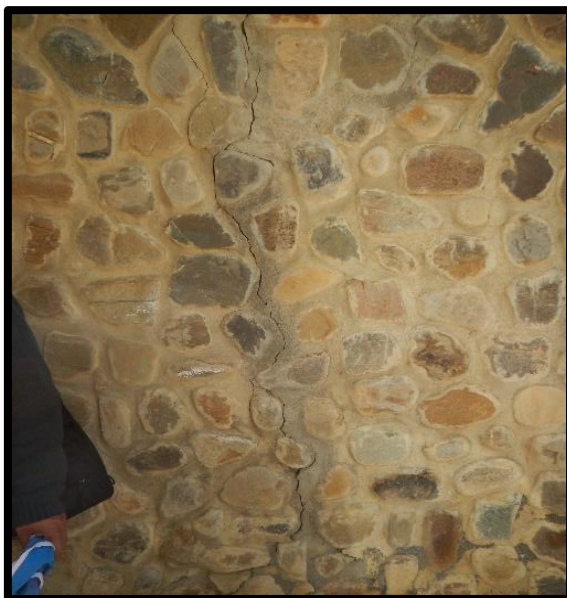
*Figura 3.5. Grieta vertical rechazo 1 cm.*

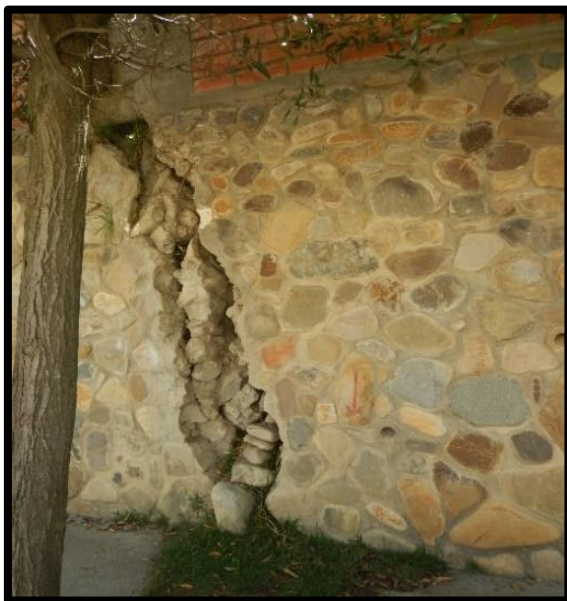
*Figura 3.6. Grieta vertical rechazo 18 cm.*

En la calle 35 B se encontró un testigo de monitoreo (para calcular el movimiento de la grieta) que fue colocado en fecha 13/02/09, por el Gobierno Autónomo Municipal de La Paz, para monitorear el movimiento del deslizamiento. Se observó un rechazo de 1 cm. en fecha 11/12/2015. Como se observa en la Figura 3.6.

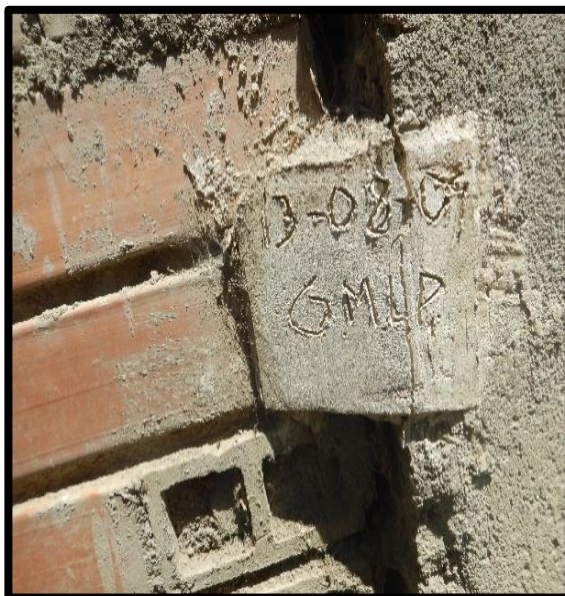
*Figura 3.7. Testigo de monitoreo. Fecha 13/02/2009 colocado por el G.A.M.L.P.*

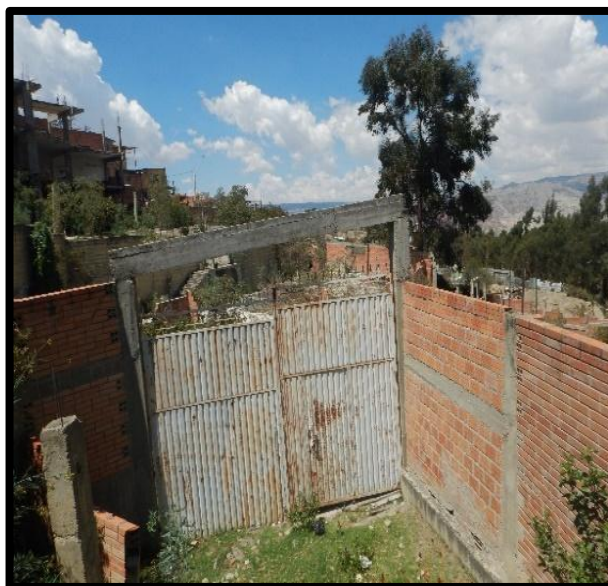
También se ha observado que las columnas de algunas viviendas presentan grietas, esto significa que también existe un problema estructural, en la Calle 35 B, también se observó que las puertas, están fuera de marco. Como se observa en la Figura 3.8.

*Figura 3.8. Calle 35 B puerta fuera de marco*

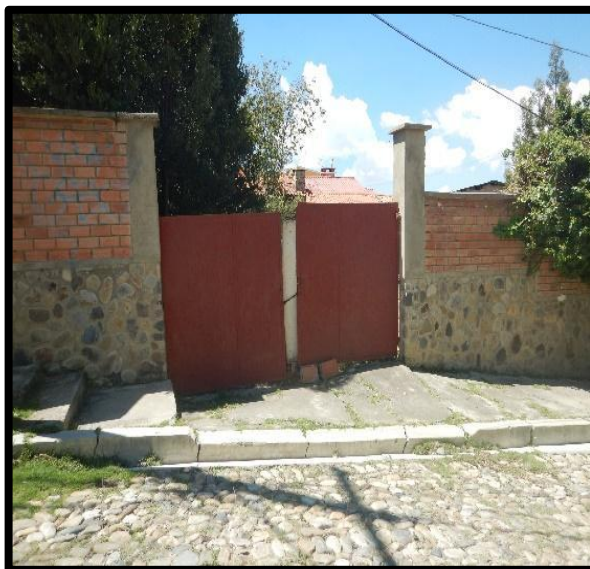
*Figura 3.9. Ilustración 3 Puerta fuera de marco*

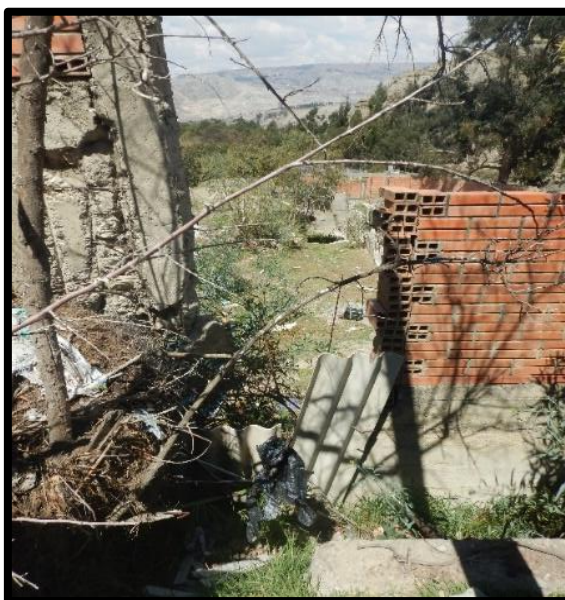
Las viviendas de la Calle 35 B, presentan desajustes que tienen relación con la dirección del movimiento del deslizamiento, con dirección a la pendiente que en este caso viene siendo Noroeste, el cual se evidencia un rechazo de juntas. Como se observa en la Figura 3.10 y 3.11.

*Figura 3.10. Movimiento del deslizamiento orientado hacia el Noroeste*

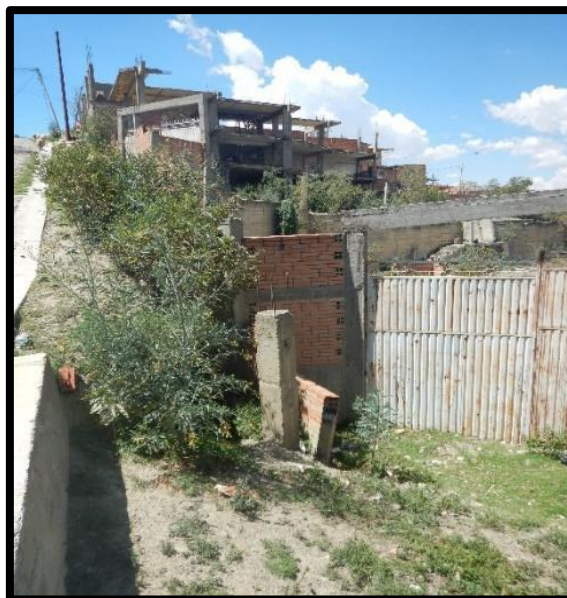
*Figura 3.11. Movimiento del deslizamiento*

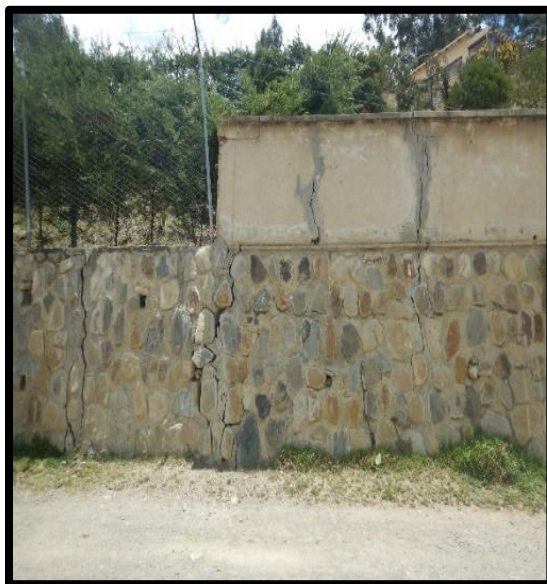
En la calle 1 tenemos el convento Las Carmelitas, que hace alusión al nombre del Sector, en el muro perimetral del convento, se presenta varias grietas verticales y oblicuas, con un rechazo desde 1 mm. hasta 6 cm. estas grietas son verticales como se observan en las siguientes Figuras 3.12, 3.13, 3.14 y 3.15.

*Figura 3.13. Grietas en muro perimetral Carmelitas*

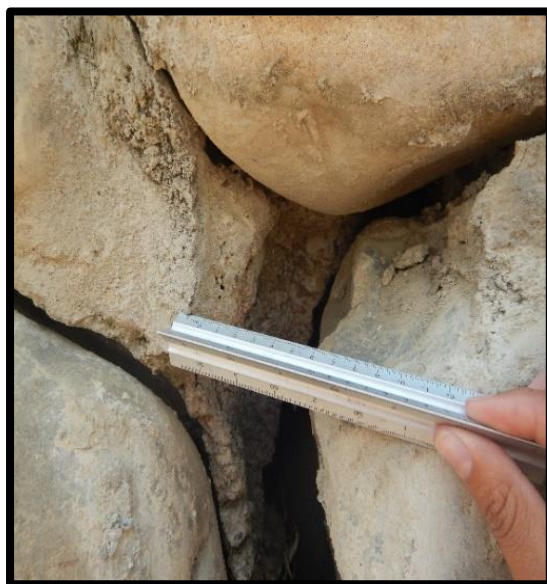
*Figura 3.14. Grieta muro perimetral con rechazo de 6 cm.*

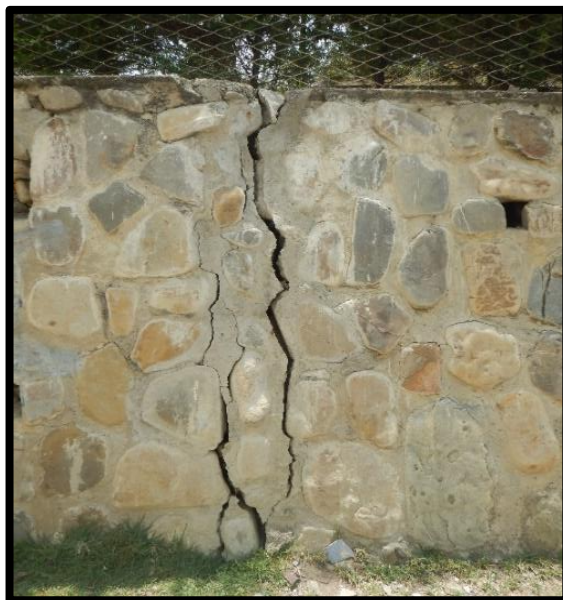
*Figura 3.15. Grieta vertical con separación de 4.5 cm.*

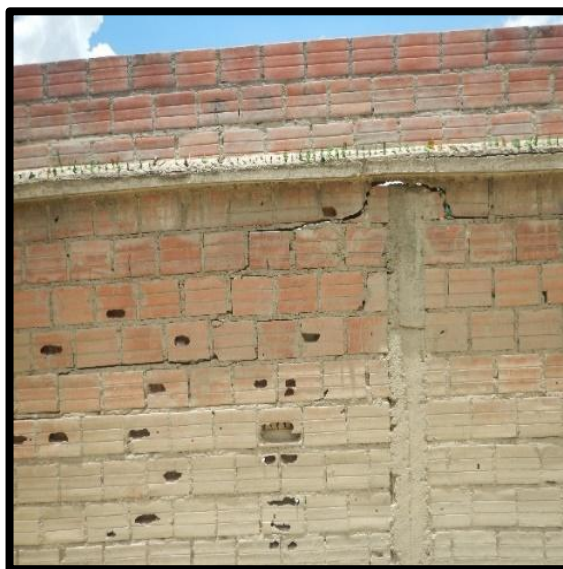
Se observa grietas oblicuas en los muros perimetrales de la Calle 1, con un nuevo rechazo de 2 cm, pese a que algunas grietas han sido reparadas por los propietarios de los predios de la Calle 1. Como se observa en las Figuras 3.16 y 3.17.

*Figura 3.16. Grieta horizontal con separación de 2 cm.*

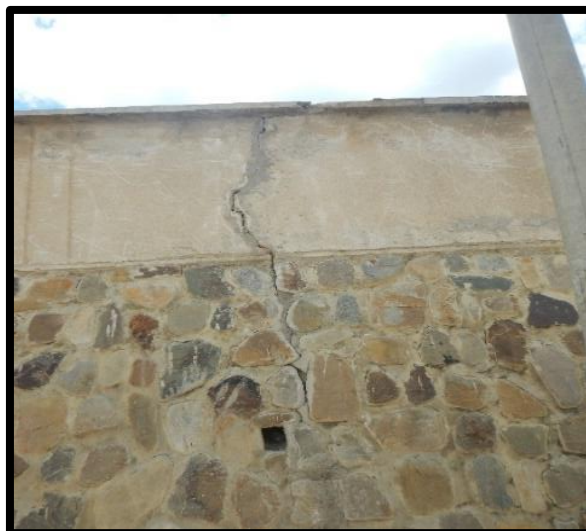
*Figura 3.17. Grieta oblicua con nueva separacion.*

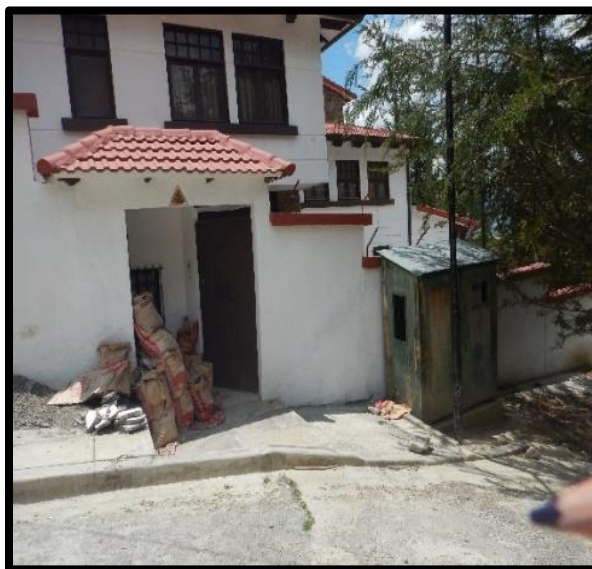
En el Pasaje 30 se encuentra una vivienda que abarca casi todo el Pasaje de la acera izquierda (Observando desde Norte a Sur), que no presenta daños, sin embargo frente a esta vivienda se encuentra una vivienda con muro de contención (construido a base de material ciclópeo), que esta agrietado y con separación de juntas. Como se observa en la Figura 3.19.

*Figura 3.18. Pasaje 30 vivienda agrietada*

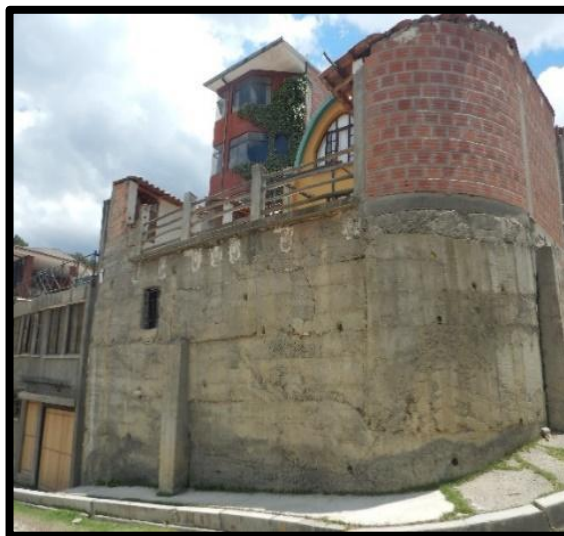
*Figura 3.19. Muro de contención con presencia de grietas*

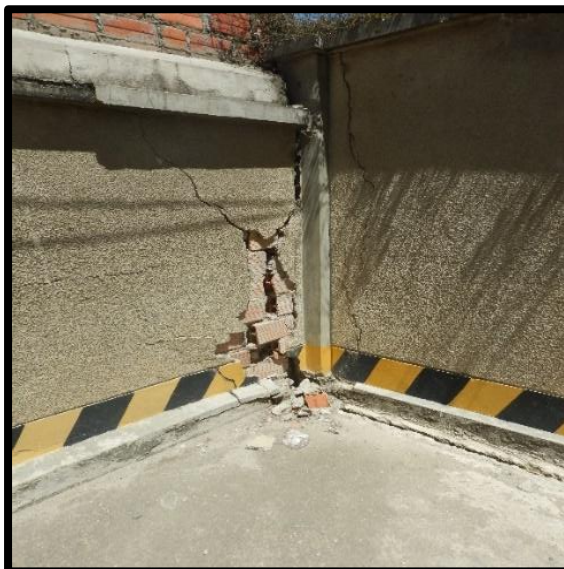
En la calle Los Molles se tiene un caso especial, que se trata del Edificio Roma que según declaraciones de los vecinos en las noches se escucha ruido, posiblemente esto significa que el sector tiene un movimiento, en cuanto al deslizamiento. Se ha podido evidenciar una serie de grietas que están presentes en el garaje del Edificio Roma se ha observado una grieta de 15 cm. de rechazo como máximo que ha reventado los ladrillos del muro perimetral y como mínimo grietas de 2 mm. Como se observa en la Figura 3.20 y 3.21.

*Figura 3.20. Garaje Edif. Roma con grietas*

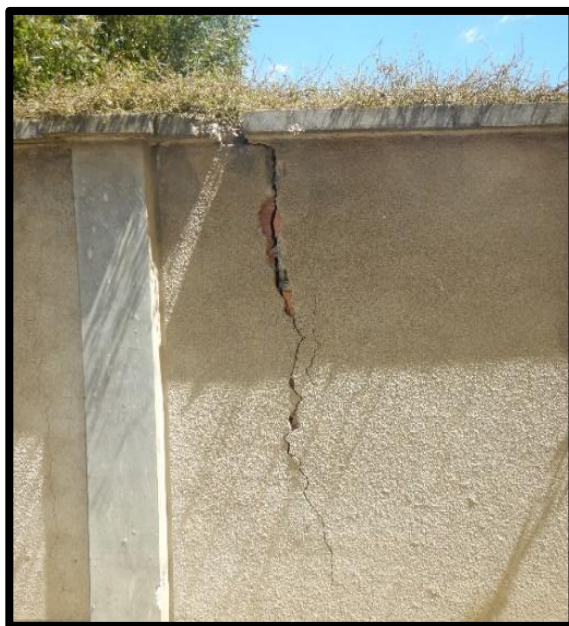
*Figura 3.21. Muro perimetral Edif. Roma Grieta vertical*

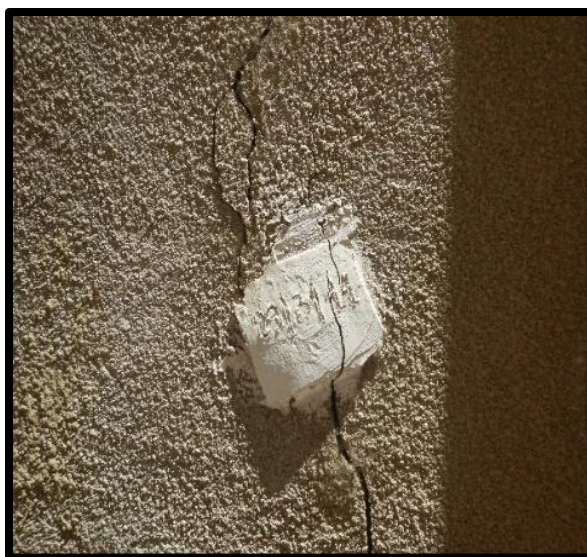
Mayormente las grietas del Edificio Roma son verticales y alcanzan rechazos desde 3 mm. hasta 15 cm. en algunos casos; por lo tanto, los administradores del Edificio Roma han colocado testigos para monitorear las grietas en fecha 29/03/2011, estos testigos de monitoreo tienen nuevos rechazos de 0.5 mm, corroborados en 11/12/16. Como se observa en la Figura 3.22, 3.23 y 3.24.

*Figura 3.22. Ilustración 6 Testigo del Edif. Roma*

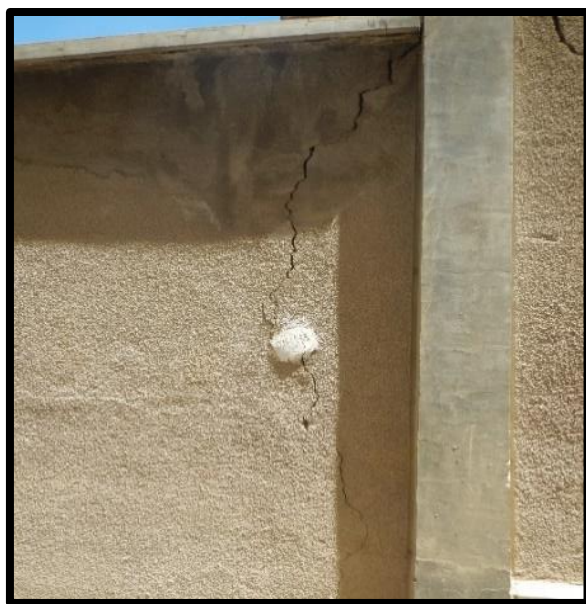
*Figura 3.23. Grieta oblicua con testigo Edif. Roma*

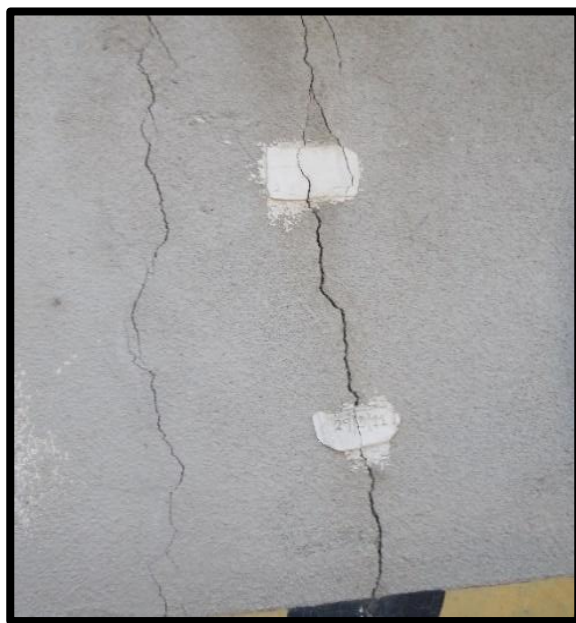
*Figura 3.24. Grietas verticales garaje Edif. Roma*

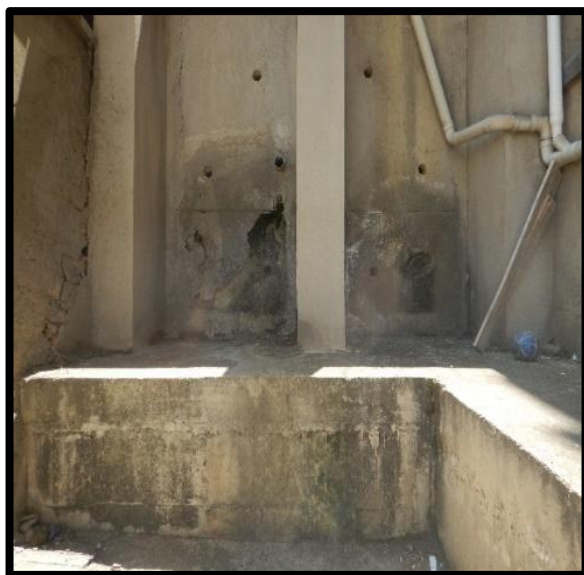
Cabe recalcar que en la parte posterior al predio, en el Garaje del Edificio Roma, existe una pared colindante con la vivienda vecina del Noreste, que se encuentra totalmente humedecida.

Este humedecimiento se debe a la infiltración de aguas superficiales provenientes del terreno baldío del lado (Ubicado al Noreste), que se encuentra en un nivel más alto con respecto al Edificio Roma, misma que no presenta un sistema de drenaje para el control de las aguas superficiales. Como se observa en las Figuras 3.25 y 3.26.

*Figura 3.25. Humedad edificio Roma*

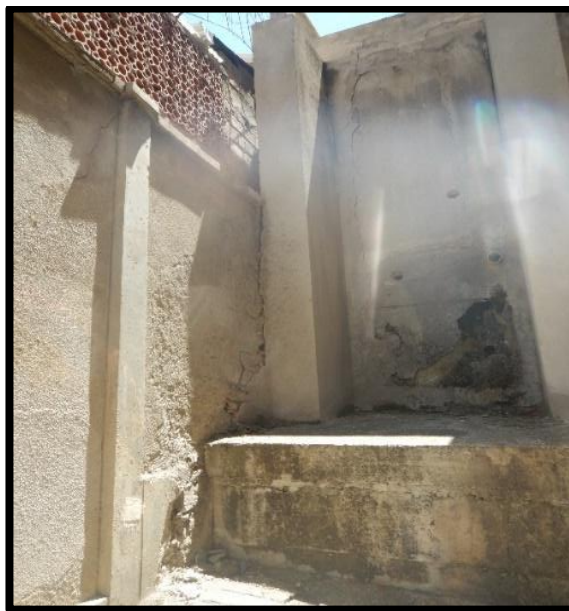
*Figura 3.26. Humedad Garaje Edif. Roma*

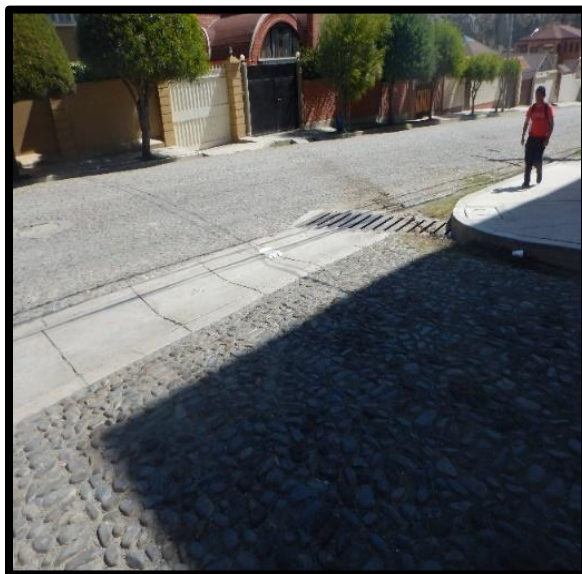
El drenaje superficial de la zona, es manejado mediante un sistema de tubos que se encuentran conectados al sistema de red de alcantarillado, en las calles del área de estudio se observa las cunetas debidamente construidas con canales que conducen de manera adecuada el agua superficial. Como se observa en la Figura 3.27.

*Figura 3.27. Cunetas del área de estudio*

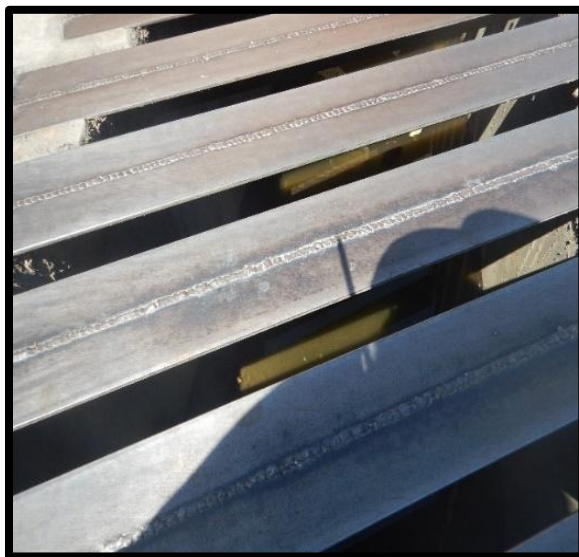
*Figura 3.28. Sumideros obstruidos, del área de estudio*
