**UNIVERSIDAD MAYOR DE SAN ANDRÉS  
FACULTAD DE TECNOLOGÍA  
CARRERA MECÁNICA AUTOMOTRIZ**

**INFORME DE PASANTÍA  
DESARROLLADA EN EL TALLER DE TRANSPORTES  
DE LA CAJA NACIONAL DE SALUD**

**NIVEL: TÉCNICO SUPERIOR**

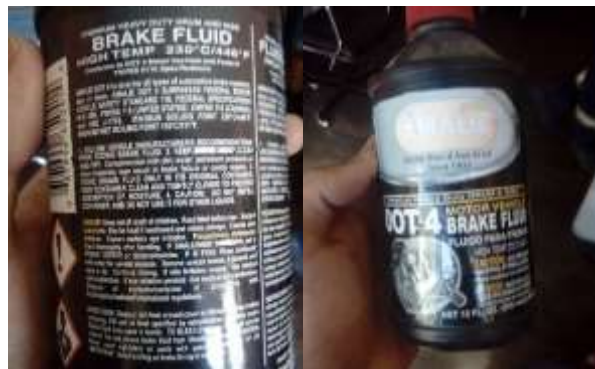
**Figura 13. Líquido de freno DOT 4 utilizado en la tarea de mantenimiento**

Por lo tanto la calidad del líquido de freno queda determinada en gran medida por la temperatura de ebullición indicada en el envase un líquido de freno DOT4 se diferencia de uno DOT3 en la temperatura de ebullición mientras más alta sea mejor, en el manual también se recomienda el uso de un líquido de freno DOT4 que cumpla con la norma ISO4925 clase 4.

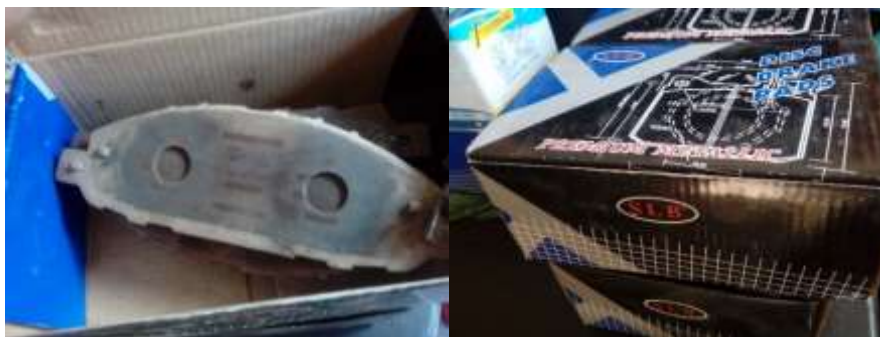
**Figura 14. Repuestos de pastillas de freno**

**Espesor de la pastilla.-** Las pastillas de freno pueden estar demasiado desgastadas se evidencia al inspeccionar los canales de auto limpieza, como también la cercanía con los timbres de desgaste los que producen un sonido característico alertando al conductor. El desgaste disperejo de las pastillas de lado izquierdo y derecho podría producir desequilibrio de la fuerza de frenado, en caso de ser necesario el cambio de pastillas, se realiza una solicitud al encarado de taller para que proporcione desde almacén, todos los repuestos cambiados también se guardan como constancia.

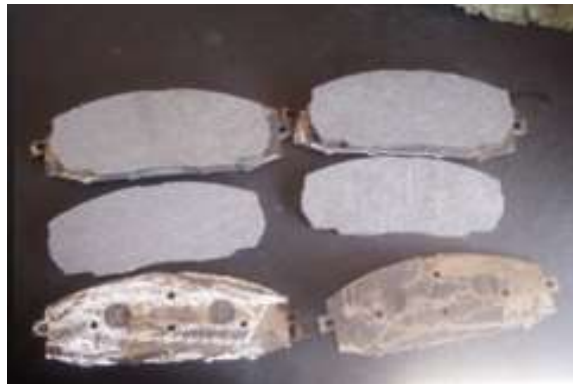
**Figura 15. Remachado de pastillas**

Las pastillas del freno de disco del vehículo tienen indicadores de desgaste audibles. Cuando es necesario cambiar las pastillas, estas emitirán un ruido de roce o chirrido muy agudo cuando el vehículo esté en marcha. Se escuchará el ruido pisando o no el pedal de freno. En ciertas condiciones de conducción o de clima se pueden escuchar ocasionalmente chirridos, rechinos u otros ruidos. Es normal escuchar ruidos ocasionales al frenar moderadamente, pero esto no afecta la función o el rendimiento del sistema de frenado (NISSAN MOTOR CO. LTD, 2011). Las pastillas de freno originales van montadas a una base metálica con pegamento horneado, pero muchas veces pueden ir remachadas aunque este procedimiento no se encuentra en manuales.

El taller de transportes cuenta con una remachadora, en caso de no tener disponible las pastillas nuevas. El procedimiento es simple se retira con mucho cuidado la pastilla de la platina de acero que sirve de soporte para la pastilla y se la deja lo más rugosa posible para que el pegamento se adhiera de forma adecuada, para ello se realizan surcos con la amoladora.

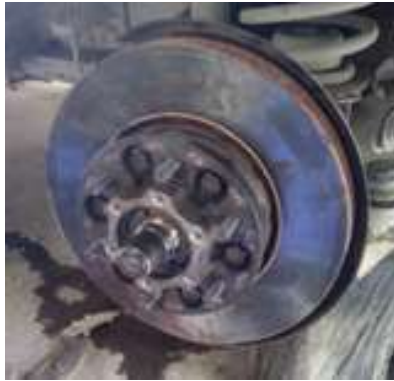
**Figura 17. Inspección de disco de freno**

Un análisis del estado del disco de freno en busca de daños y grietas en la superficie, lo que se busca específicamente es verificar la profundidad de los canales formados por el desgaste o tal vez la deformación del disco debido al sobrecalentamiento, las grietas son un factor crítico en el desempeño y seguridad del sistema de frenos. Limpiar la superficie del disco de barro y óxido con agua a presión y aire. Los conductos internos del disco normalmente retienen mucho polvo y es prudente limpiarlos para maximizar la evacuación de calor del disco.

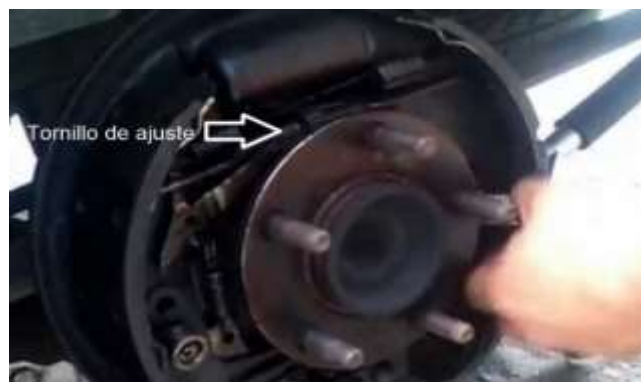
**Figura 20. Tornillo de ajuste de las balatas**

En caso de que el número de clics no corresponda se puede calibrar aprovechando que se está revisando los frenos traseros, al retirar el tambor de freno debería salir con una dificultad mínima si el tambor de freno está muy ajustado indicaría que es necesario cerrar un poco las balatas, esto se realiza girando el tornillo de ajuste del soporte de las balatas al girar este tornillo las balatas se cierran y abren, es prudente realizar el ajuste con un solo clic e ir probando si el tambor se ajusta adecuadamente.

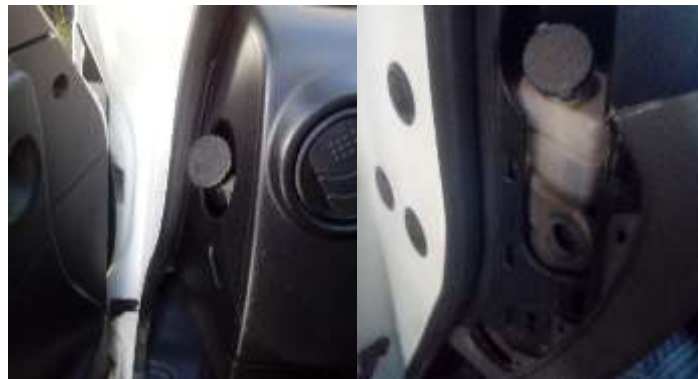
**Figura 22. Depósito de líquido de freno Nissan Urban**

Para garantizar la tarea de mantenimiento es prudente seguir las recomendaciones del fabricante al decidir que fluido hidráulico utilizar. Los depósitos de líquido de freno y embrague se encuentran en el tablero, lado lateral del lado del conductor. Si el nivel del fluido es muy bajo se enciende un testigo en el tablero, si es necesario aumentar el nivel con mucha frecuencia, es evidencia de una potencial falla.

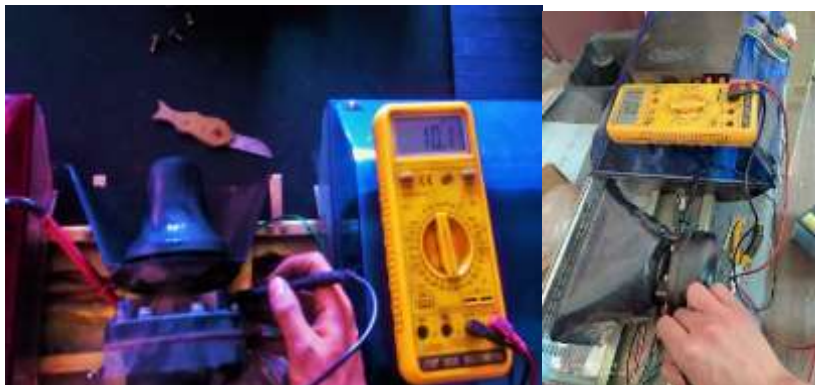
**Figura 25. Medición de la resistencia de la bocina de la sirena**

Debido al rigor de trabajo de las ambulancias constantemente están utilizando la sirena, lo cual causa recalentamiento y posterior deterioro del bobinado incluso puede llegar a fundir o deformar su estructura, por este motivo se llegó a la conclusión de que posiblemente la bocina no está diseñada para la potencia que suministra el amplificador.

En caso de no obtener una medición, es posible que la bobina esté fundida, en ese caso se puede desmontar la bocina para realizar un rebobinado. Y también

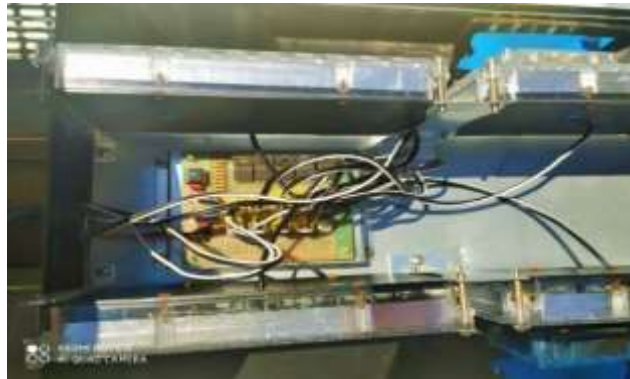
**Figura 27. Placa PCB de conexión de los módulos led y la bocina**

Es común que la sirena tenga una falla esporádica cuando el vehículo está en movimiento, en ese caso la causa puede ser la placa que tiene el circuito de conexión de los leds y la bocina. Se puede evidenciar en una inspección visual de la placa, en específico de la soldadura de estaño donde muchas conexiones pueden estar quebradas debido posiblemente al proceso de fabricación automatizada de la soldadura.

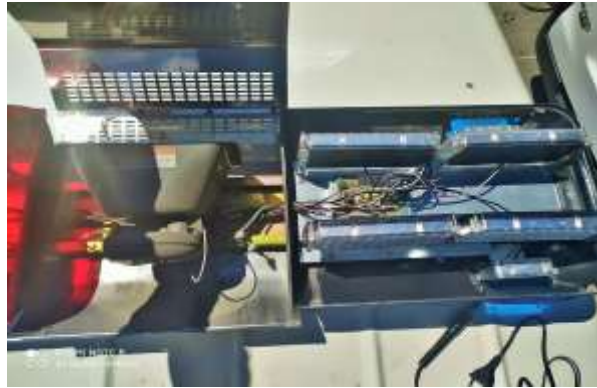
**Figura 28. Bocina y PCB de los leds ubicadas sobre el vehiculo**

Al desmontar el módulo de la sirena, entonces se encuentra la placa y se puede evidenciar que toda la estructura está muy caliente y sea posiblemente un factor que contribuye al origen de la falla, ya que todo el conjunto está expuesto a las condiciones climatológicas.

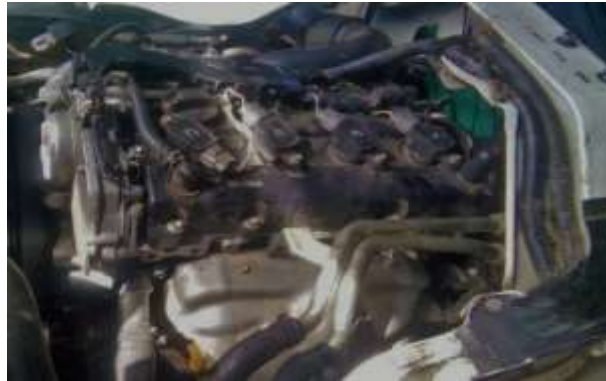
**Figura 33. Motor QR25DE Nissan Urvan**

El motor del vehículo es QR25 – DE, en el manual del propietario se pide el uso de refrigerante anticorrosivo, anticongelante y antibullente. Por lo tanto se verificó si la proporción de anticongelante es la correcta con lo recomendado por el fabricante.

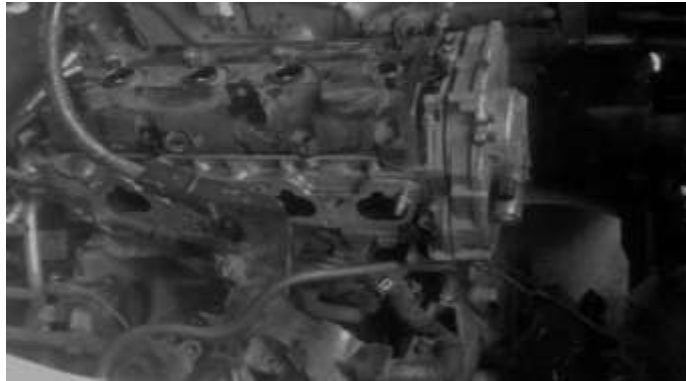
**Figura 34. Desmontaje de múltiple admisión**

- Proceder a retirar los conductos del sistema de refrigeración mediante un alicate de punta.
- Retirar los múltiples de escape y admisión teniendo especial precaución en este último, ya que también lleva el cuerpo de obturador con acelerador por motor paso a paso.

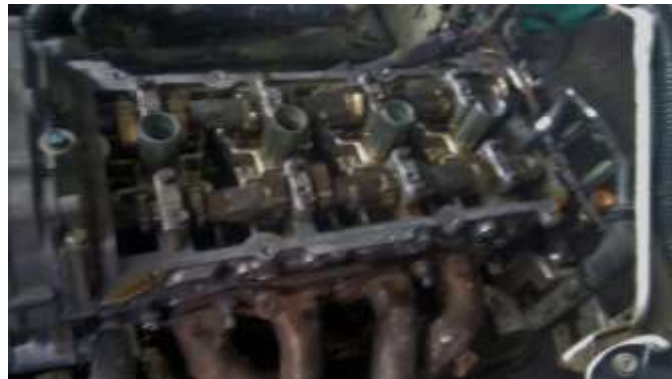
**Figura 35. Extracción de la tapa de culata**

- Retirar la tapa de la culata para tener acceso a los pernos culata bloque.

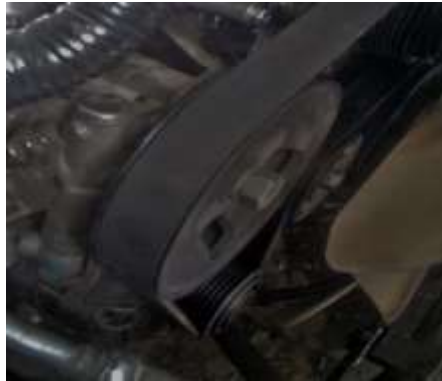
**Figura 36. Correa Nissan Urvan**

- Destensar la correa, esta se encarga de accionar el ventilador, el alternador, la bomba de agua, la bomba hidráulica de dirección, en este modelo es una sola correa larga.

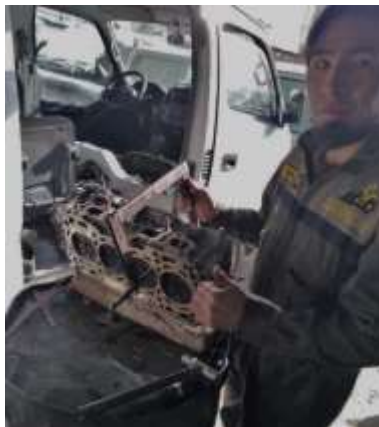
**Figura 38. Desmontaje de las válvulas**

- Lavado de la culata con diésel, puesto que la culata es de medio uso presenta gran cantidad de sedimento de carbonilla recalentado, el proceso de limpieza de la culata requirió de varios solventes y escobillas.
- La culata de repuesto, no vienen con válvulas entonces se instalan las de la culata original.

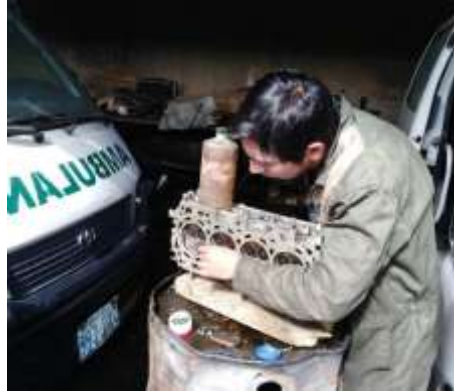
**Figura 39. Asentado de válvulas**

- Se verificó la hermeticidad de las válvulas y se procedió a asentar las válvulas con una crema abrasiva en dos etapas hasta conseguir un acabado suave en las caras de las válvulas.

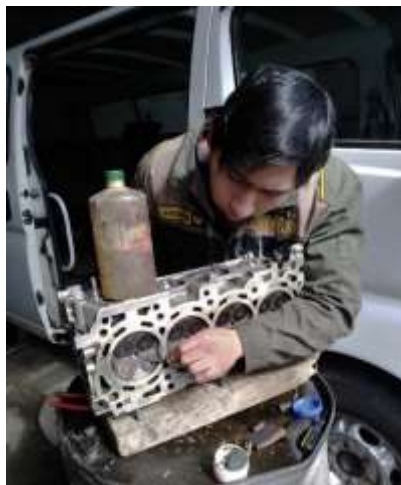
**Figura 40. Hermeticidad de la cámara**

- Para culminar el preparado se probó la hermeticidad de la culata al verter gasolina en las cámaras de combustión invertidas.

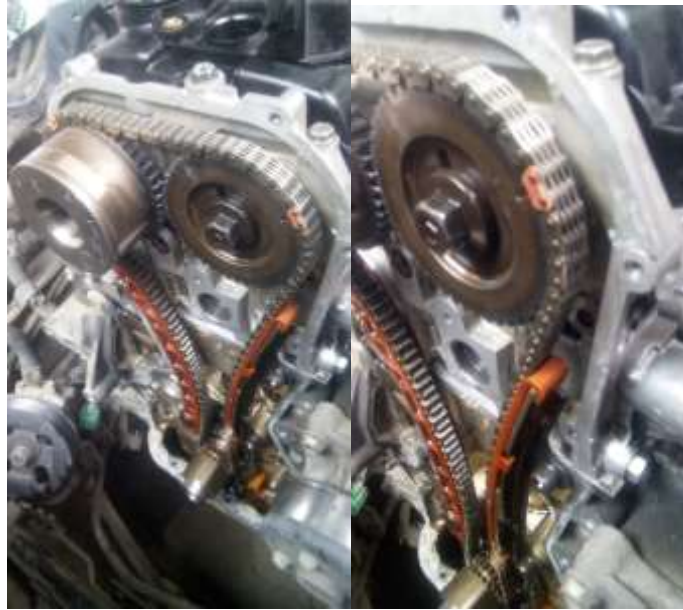
**Figura 44. Puntos de referencia superior para sincronizado de la cadena de distribución**

Como se puede observar el motor cuenta con un sistema de variación de ángulo de apertura de las válvulas, este sistema se lo dejó intacto al retirar la culata original, para evitar desincronizar su posición.

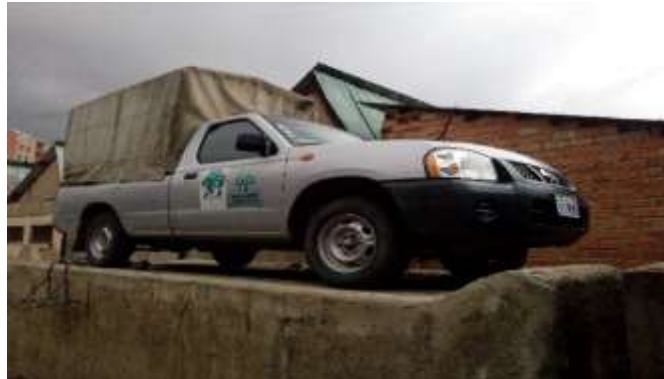
**Figura 49. Camioneta Nissan Frontier sobre la rampa para cambio de disco de embrague**

El conductor indica que el vehículo perdió fuerza y para subir pendientes necesita hacer maniobra de embrague para tener el torque necesario para subir. La falla ocurre desde un incidente al sobrecargar el vehículo con material de construcción. Al realizar pruebas del automóvil se evidencia el olor característico del embrague requemado y se determina cambiar el embrague y evaluar el estado de las pistas de la prensa y el volante de inercia, así mismo evaluar la elasticidad del diafragma. Para poder realizar el cambio del disco de embrague fue necesario subir la unidad a la rampa y realizar los preparativos para retirar la caja de cambios.

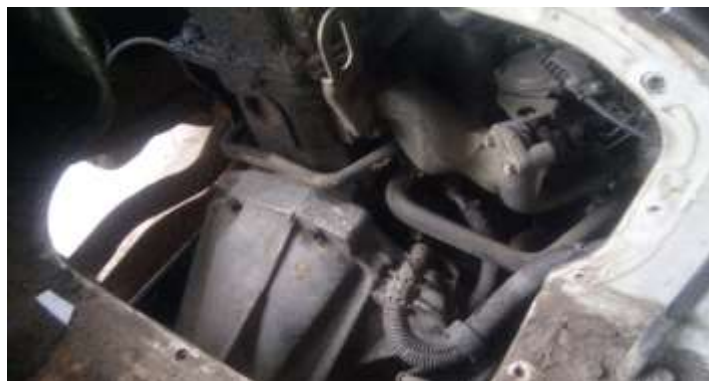
**Figura 50. Escotilla de la transmisión Nissan Frontier**

En primera instancia es necesario ingresar a la cabina para desmontar el bastón de la caja de cambios, este tiene varias molduras que al ser destapadas con cuidado permiten el acceso al fuelle que protege del polvo a la rótula del bastón, una vez desmontado se llega a una tapa con varios pernos de encastre debajo del tapiz inferior de los asientos, una vez retirada esta escotilla se puede acceder con facilidad a los pernos superiores de la campana de la transmisión que son de difícil acceso desde la parte inferior del vehículo.

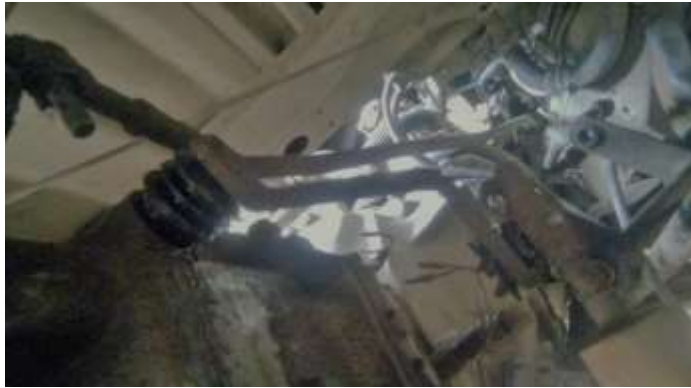
**Figura 52. Mecanismo hidráulico de accionamiento del embrague**

Con respecto al mecanismo de accionamiento del embrague como se ve en la figura se muestra el cilindro hidráulico y el varillaje, el cual es necesario desacoplar de la transmisión, como se puede ver el brazo de accionamiento está acoplado por un pasador, entonces con ayuda de un alicate es posible desacoplar el mecanismo.

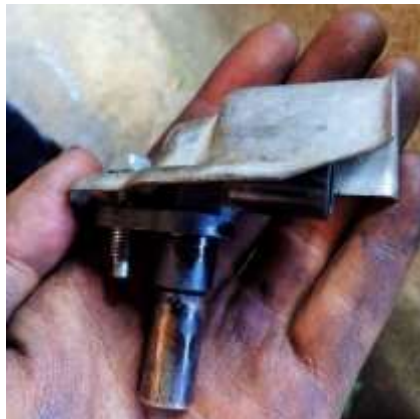
**Figura 53. Sensor de giro desacoplado de la campana**

Antes de retirar la transmisión es necesario desacoplar el motor de arranque cuyo soporte es la campana, previo a esta operación, es prudente desconectar los bornes de la batería para evitar algún cortocircuito, otro punto crítico es el sensor de giro, que se encuentra soportado por la campana de la transmisión y genera señal al giro del volante de inercia, este sensor es el principal para la inyección electrónica, no quitarlo antes de retirar la transmisión, podría desembocar en su daño.

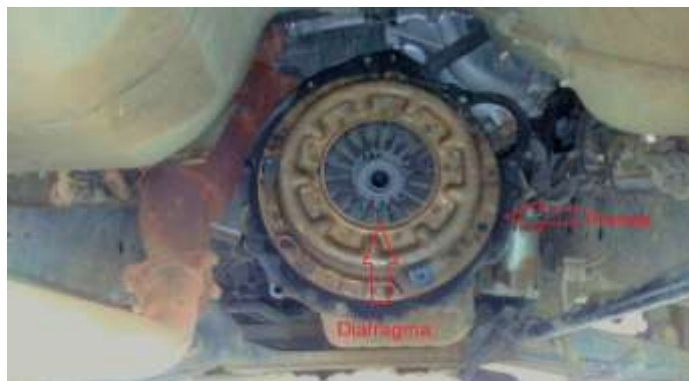
**Figura 57. Prensa montada sobre el volante de inercia**

La campana de la transmisión se encuentra sujeta por varios pernos, al volante de inercia. Y además es una pieza bastante pesada entonces es prudente ir aflojando los pernos mientras otra persona está sujetando la prensa.

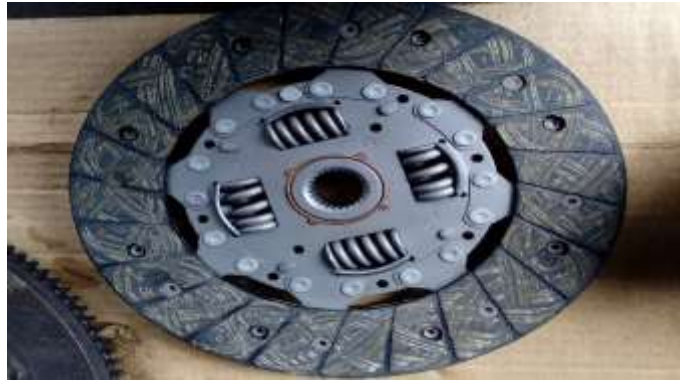
**Figura 60. Disco de embrague de repuesto**

Con el repuesto de disco disponible y una vez verificado que el diafragma tiene la elasticidad adecuada, se prepara la prensa para su montaje limpiando suavemente las superficies con una lija muy fina.

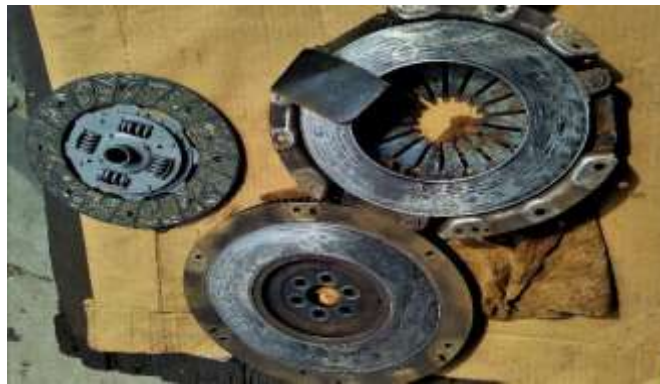
**Figura 61: Preparación para el montaje de la prensa**

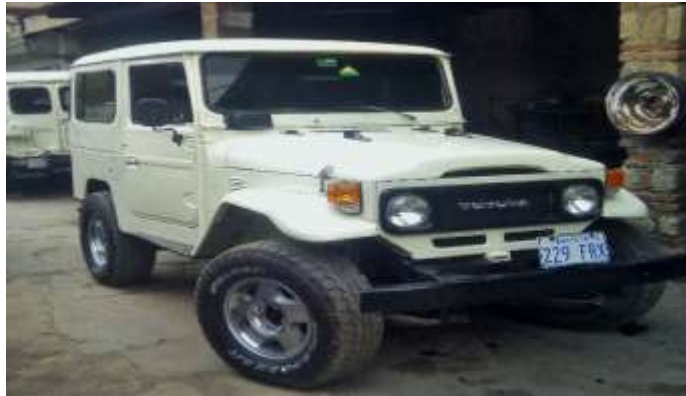
El conductor de la unidad indica que existen fallas de arranque que comprometen la fiabilidad del vehículo es decir cuando se mueve la llave a la posición de arranque existe un chirrido fuerte y no es posible dar arranque sino haciendo varios intentos que pueden descargar la batería, incluso fue necesario auxiliar el vehículo para realizar la reparación.

**Figura 66. Toyota Land Cruiser FJ 40 de la institución**

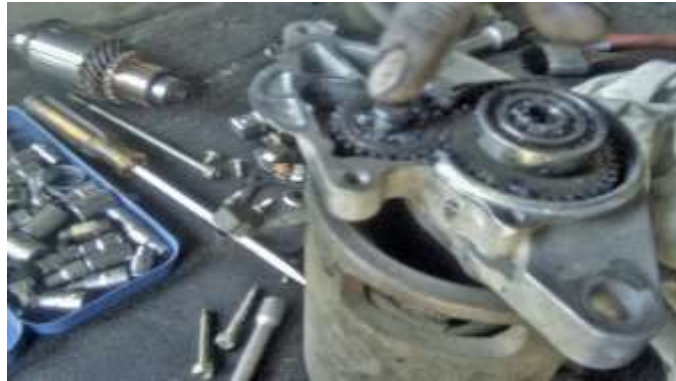
Al realizar el desmontaje del motor de arranque esta vez para verificar fallas mecánicas, es recomendable utilizar recipientes para guardar los pernos y pequeñas piezas del motor, y hacerlo de forma ordenada y metódica, los puntos críticos son desgaste de los engranajes de reducción que puede estar deteriorado, el eje rotor se

encuentra soportado por bujes de cobre incluso un cojinete axial en la tapa trasera donde están los carbonillos.

**Figura 67. Reducción de engranajes del motor de arranque (Toyota Land Cruiser)**

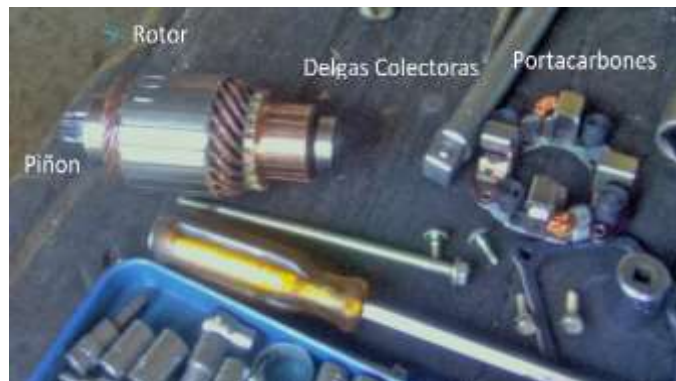
**Figura 68. Rotor y portacarbonos (Toyota Land Cruiser)**

Los carbonillos se desgastan por la fricción es conveniente verificar que el desgaste sea uniforme, en caso de que algún carbonillo tenga una menor longitud o este roto, verificar el balance dinámico del rotor, realizar una prueba de corto circuito en los carbonillos, dos de ellos tienen continuidad con la placa portacarbonos, y dos de ellos están aislados y soldados conectados mediante cables al terminal común de alimentación positivo, es recomendable cambiar los carbonillos y darles la longitud adecuada a cada uno según la medida del fabricante.

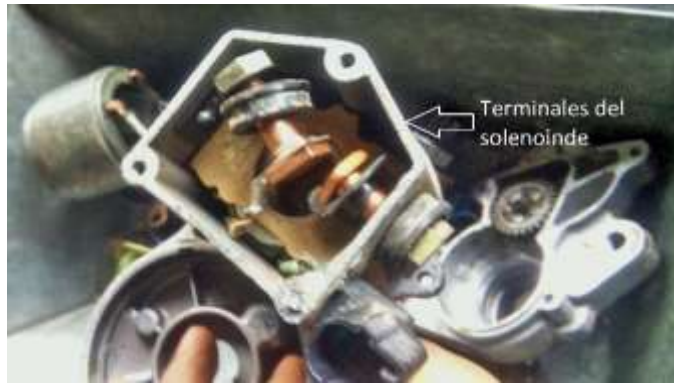
**Figura 69. Terminales del solenoide (Toyota Land Cruiser)**

En este caso la falla se debe un desgaste importante en los terminales del solenoide, estos terminales hacen contacto con el disco del émbolo del solenoide y conecta el motor de arranque a modo de interruptor, entonces debe tolerar el flujo de una gran cantidad de corriente eléctrica, además que recordemos el efecto de autoinducción de la bobina que genera una fuerza contra electromotriz la cual desemboca en un arco eléctrico que deteriora los terminales, para esta falla particular se pudo cambiar los terminales, pero no se pudo conseguir el émbolo, pero para permitir una buena conexión se pulió suavemente, con una lija fina, la superficie del disco de cobre que conecta ambos terminales del solenoide.

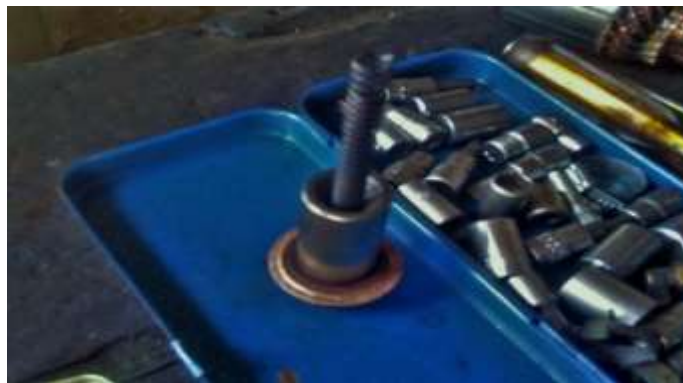
**Figura 70. Émbolo del solenoide (Toyota Land Cruiser)**

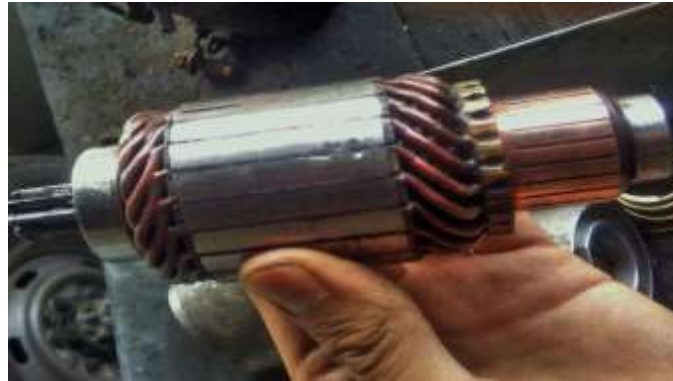
Inspección visual de los bobinados de campo y de rotor, el aislante o barniz no debería estar quemado o dañado, por último realizar la inspección de los rodamientos que soportan el eje del rotor podrían presentar desgaste, es prudente verificar la holgura de montaje y realizar el cambio de ser necesario, también se pulió suavemente las delgas colectoras del rotor para permitir una buena conexión.

**Figura 71. Inspección del rotor del motor de arranque (Toyota Land Cruiser)**

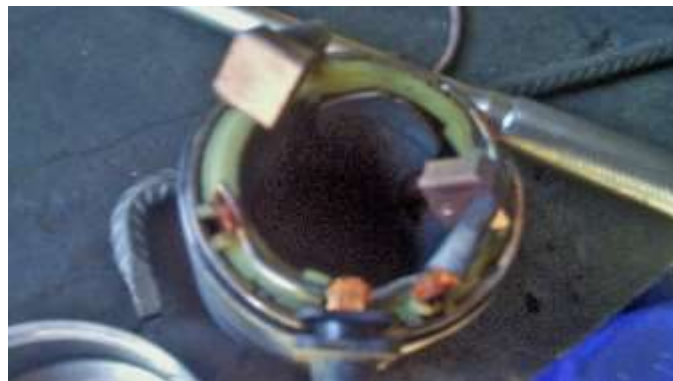
**Figura 72. Carcasa y campos polares del estator**

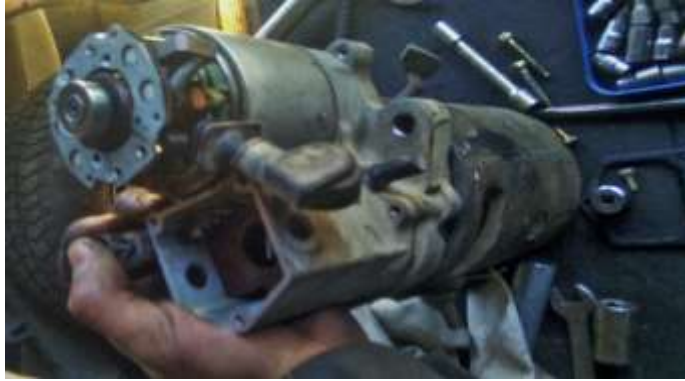
**Figura 73. Montaje motor de arranque (Toyota Land Cruiser)**

Para realizar el montaje del motor de arranque lubricar el mecanismo de reducción evitando el exceso que podría afectar la conexión eléctrica de los bobinados, al montar el motor de arranque al vehículo es necesario respetar los torque de ajuste indicado en el manual.

Al terminar el montaje del motor de arranque se realizó nuevamente las 3 pruebas de rotación del motor, desplazamiento del solenoide y retención, de este modo se garantiza que trabaje adecuadamente.

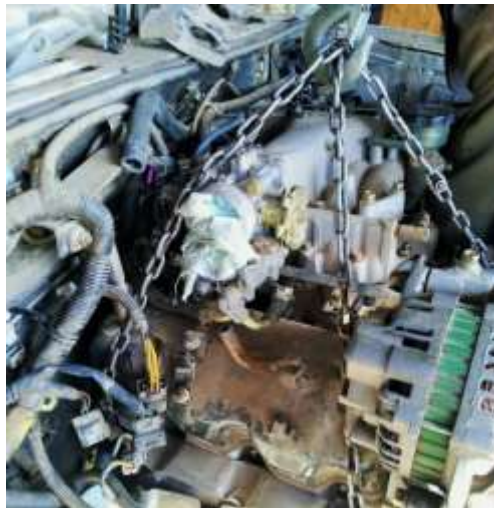
**Figura 78. Encadenado del motor Hyundai Galloper**

- Pasar la cadena por debajo del motor y sobre superficies resistentes a esfuerzos mecánicos de forma que la tensión de tiro se ubique sobre el centro de masa del motor, para evitar oscilaciones bruscas.

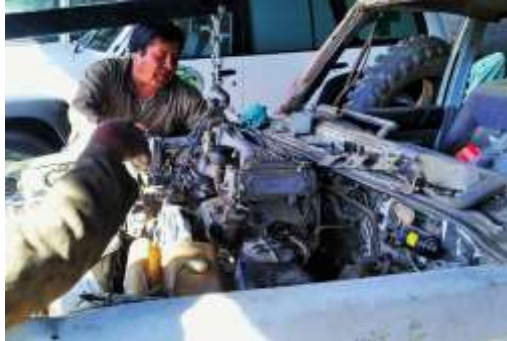
**Figura 79. Proceso de elevación del motor con el tecla**

- Realizar la elevación del motor mediante el mecanismo hidráulico tapando la válvula previamente, con precaución de la dirección de la basculación del motor que podría golpear los accesorios.

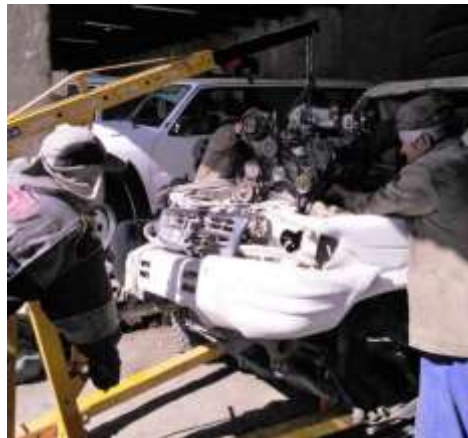
En este caso la carrocería del vehículo donador del motor, se encuentra con una gran deformación que complica mucho más el proceso de extracción del motor, por este motivo es necesario enderezar varios soportes que obstaculizan la extracción.

**Figura 80. Extracción del motor del vehículo siniestrado**

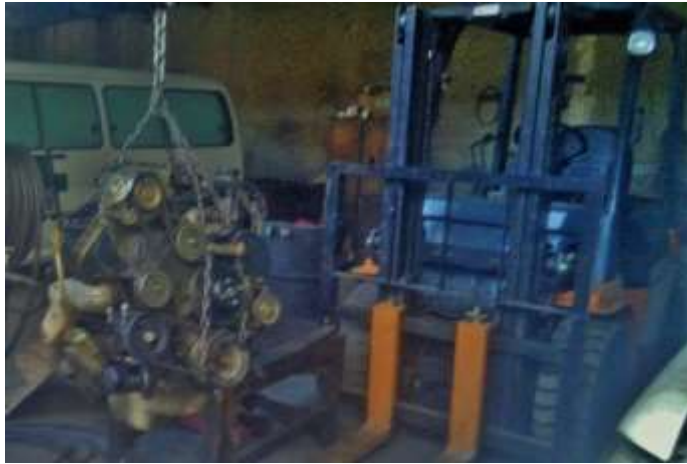
**Figura 81. Posicionado del motor extraído en un lugar estable**

El motor cambiado se pondrá sobre tocos de madera, posiblemente muchos accesorios del motor vayan a utilizarse como repuestos.

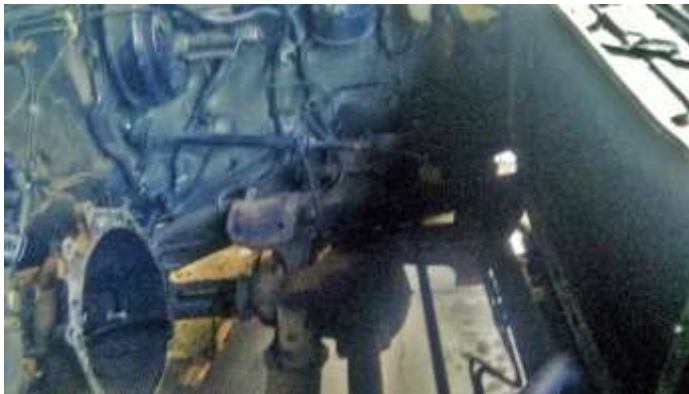
**Figura 82. Preparación para instalar el motor**

- Proceder a lavar el motor con agua a presión tapando los conductos de aceite susceptibles a ser contaminados y secarlo con aire a presión.

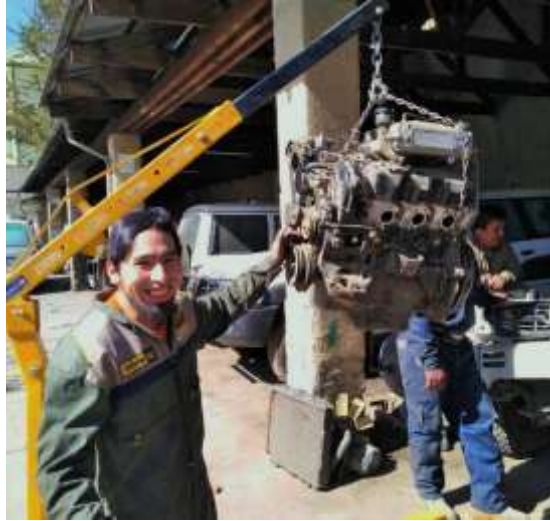
**Figura 83. Motor elevado para su montaje**

- El montaje del motor se realiza con el procedimiento inverso, con los soportes en mejor estado del vehículo donador.

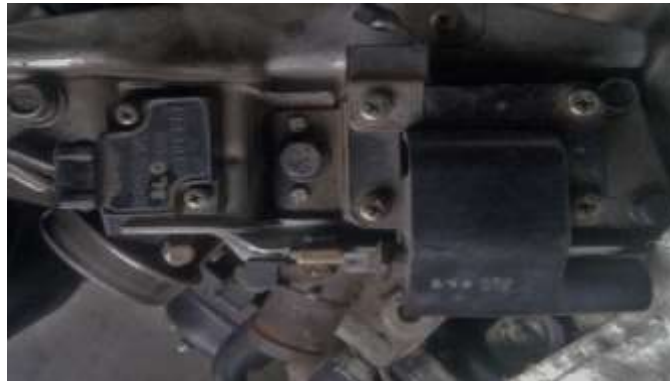
**Figura 89. Bobina de encendido y módulo Galloper**

**Transistor de potencia.-** Conecte el terminal (-) al suministro eléctrico de 1.5 v al terminal (2) del transistor de potencia, luego compruebe si existe continuidad entre los terminales (3) y (2) cuando los terminales (1) y (+) están conectados y desconectados.

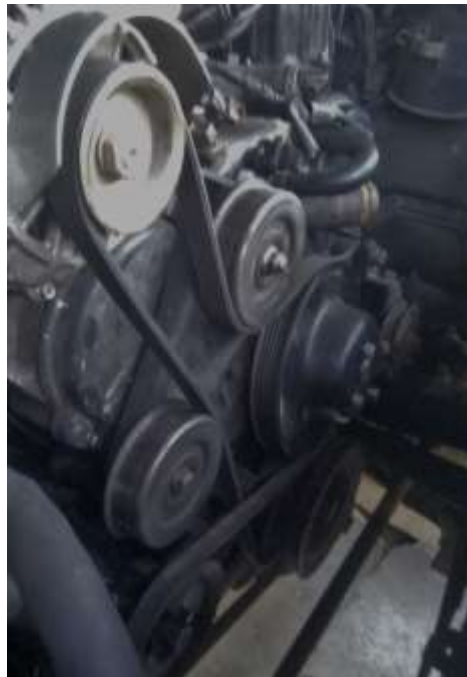
**Figura 94. Correa ajustada del motor**

Si existe chillido o patinaje de correa, compruebe del valor de deflexión, compruebe el desgaste, daños o deterioros en la superficie de contacto con la polea, y verifique si existen cicatrices en la polea

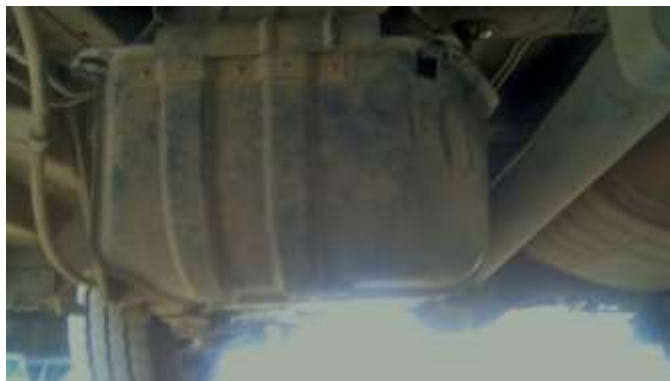
**Figura 95. Tanque de combustible Toyota Hiace**

- Retirar el protector plástico del tanque, mediante una llave 10 o L10.
- Retirar los pernos de las correas del tanque teniendo precaución en el descenso progresivo del mismo con barrote, aumento largo y dado 14.

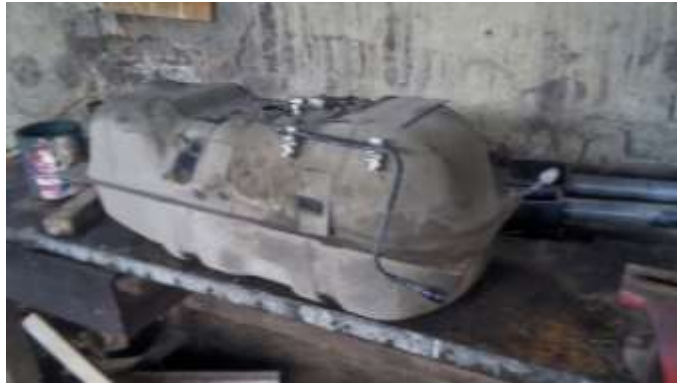
**Figura 96. Tanque de combustible desmontado del vehículo**

- Antes de descender el tanque por completo es necesario desconectar la bomba de combustible y sensor de nivel, es un enchufe de presión, mediante un destornillador pequeño presionar el pestillo y desconectar, también es necesario desconectar los conductos de combustible los cuales también tienen pestillos de presión y abrazaderas, retirar con ayuda de alicate de punta, realizar la operación con precaución por el remanente de presión de combustible en los conductos, puede llegar a salpicar combustible a los ojos.
- El tanque de combustible también tiene un recubrimiento de una fibra bajar el tanque de combustible evitando bascular demasiado para evitar derramar combustible.

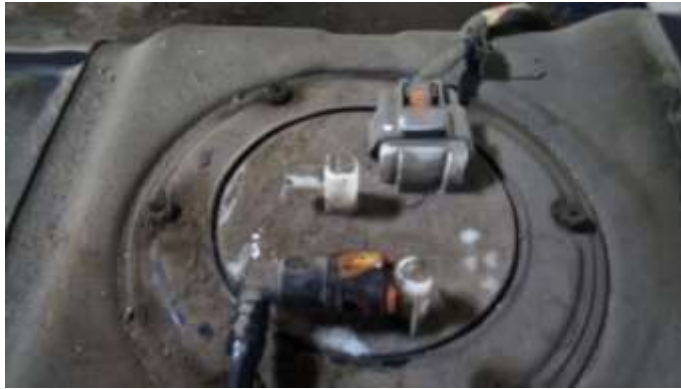
**Figura 97: Conector de combustible y la bomba**

- Retirar los pernos de la tapa del tanque que además permiten retirar el conjunto de la bomba de combustible y soporte, una vez retirado inspeccionar el tanque en busca de impurezas oxidación, tierra o sedimento.
- Lavar el exterior del tanque con agua a presión evitando que ingrese al interior tapando los conductos, si es necesario retirar el sedimento con un cepillo suave para evitar despintar el tanque, secar con aire a presión.
- Inspeccionar las conexiones eléctricas de la bomba y sensor de nivel de combustible, así como el tamiz de la bomba, lavarlo con gasolina de ambos lados golpeando suavemente para desprender las impurezas, más recomendable aun cambiar el tamiz, para extraer la bomba del soporte retirar los conductos y desconectar la bomba.

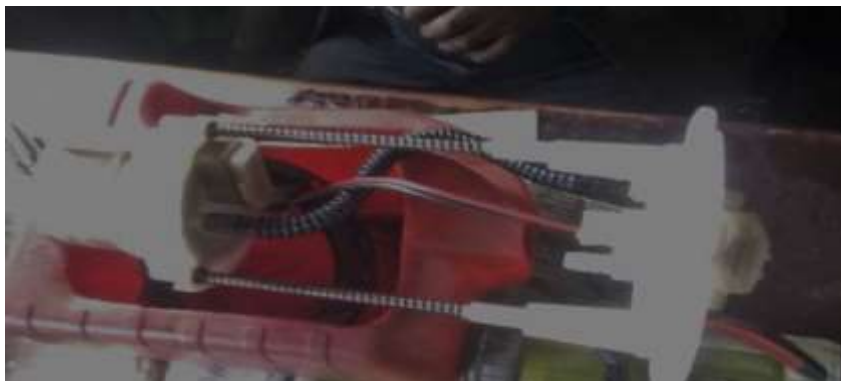
**Figura 98. Soporte de la bomba y sensor de nivel de combustible**

- Para comprobar el sensor de nivel, inspeccionar el varillaje del flotador, que no tenga trabas y funcione sin desviaciones y tenga estabilidad en su movimiento vertical, también comprobar la integridad del flotador podría estar seco o quebradizo

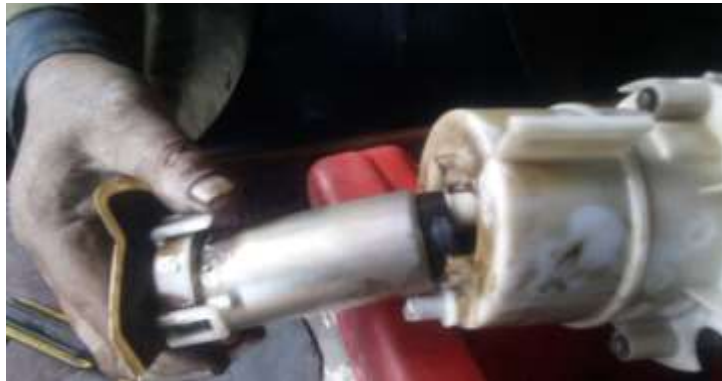
**Figura 99. Bomba de combustible eléctrica sumergida**

- Probar la bomba de combustible en vacío durante un corto periodo de tiempo, con ayuda de un manómetro comprobar la presión del combustible de la bomba aprox. 45-50 PSI, si el manómetro es de gran capacidad probar la presión de tarado de la válvula de la bomba 80-85 PSI.

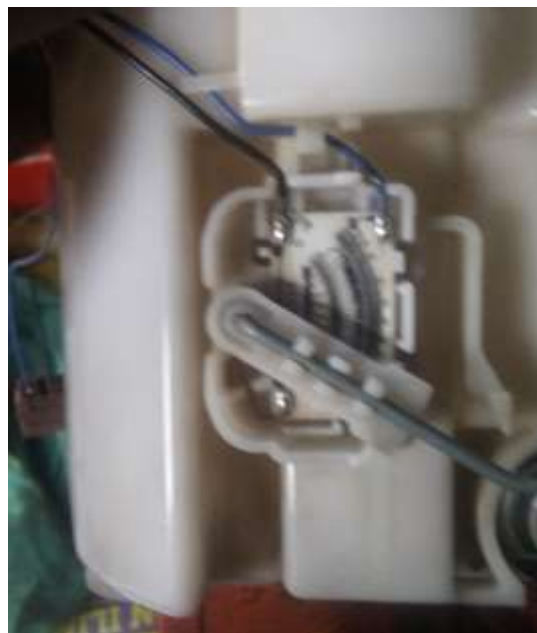
La parte eléctrica consta de una pista de carbón conectada al voltaje y un terminal que hace contacto con la pista este se mueve solidario al flotador, de este modo se comporta como una resistencia variable con la posición.

**Figura 100. Pista de resistor variable del sensor de nivel de combustible**

La pista de carbón podría estar sucia y con sedimento, para este caso utilizar un limpiador con base en alcohol, evitando tallar con demasiada fuerza para no borrar la pista.

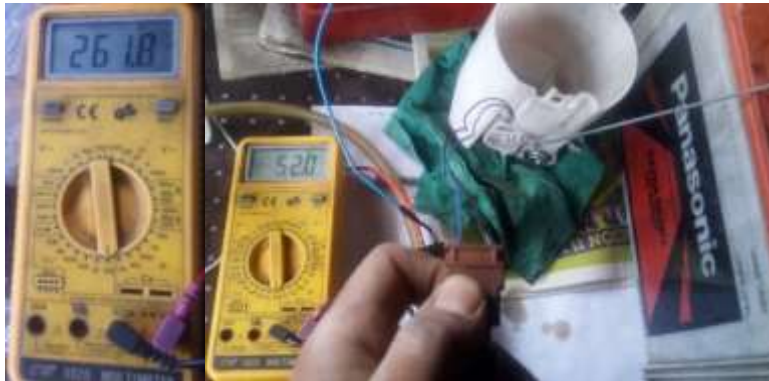
Comprobar los valores de resistencia máxima y mínima con ayuda de un ohmímetro y también que durante el recorrido total del flotador no exista desconexiones del sensor potenciómetro.

**Figura 99. Valores de medición de la resistencia del sensor**

En caso de que exista demasiada oscilación en las mediciones de resistencia, cambiar el soporte de la bomba y sensor de nivel de combustible.
