**UNIVERSIDAD MAYOR DE SAN ANDRÉS
FACULTAD DE ODONTOLOGIA
UNIDAD DE POSTGRADO**

**“Defectos y/o deformaciones en limas
mecanizadas”**

**Trabajo de Grado presentado para optar al título de
Especialista en Endodoncia**

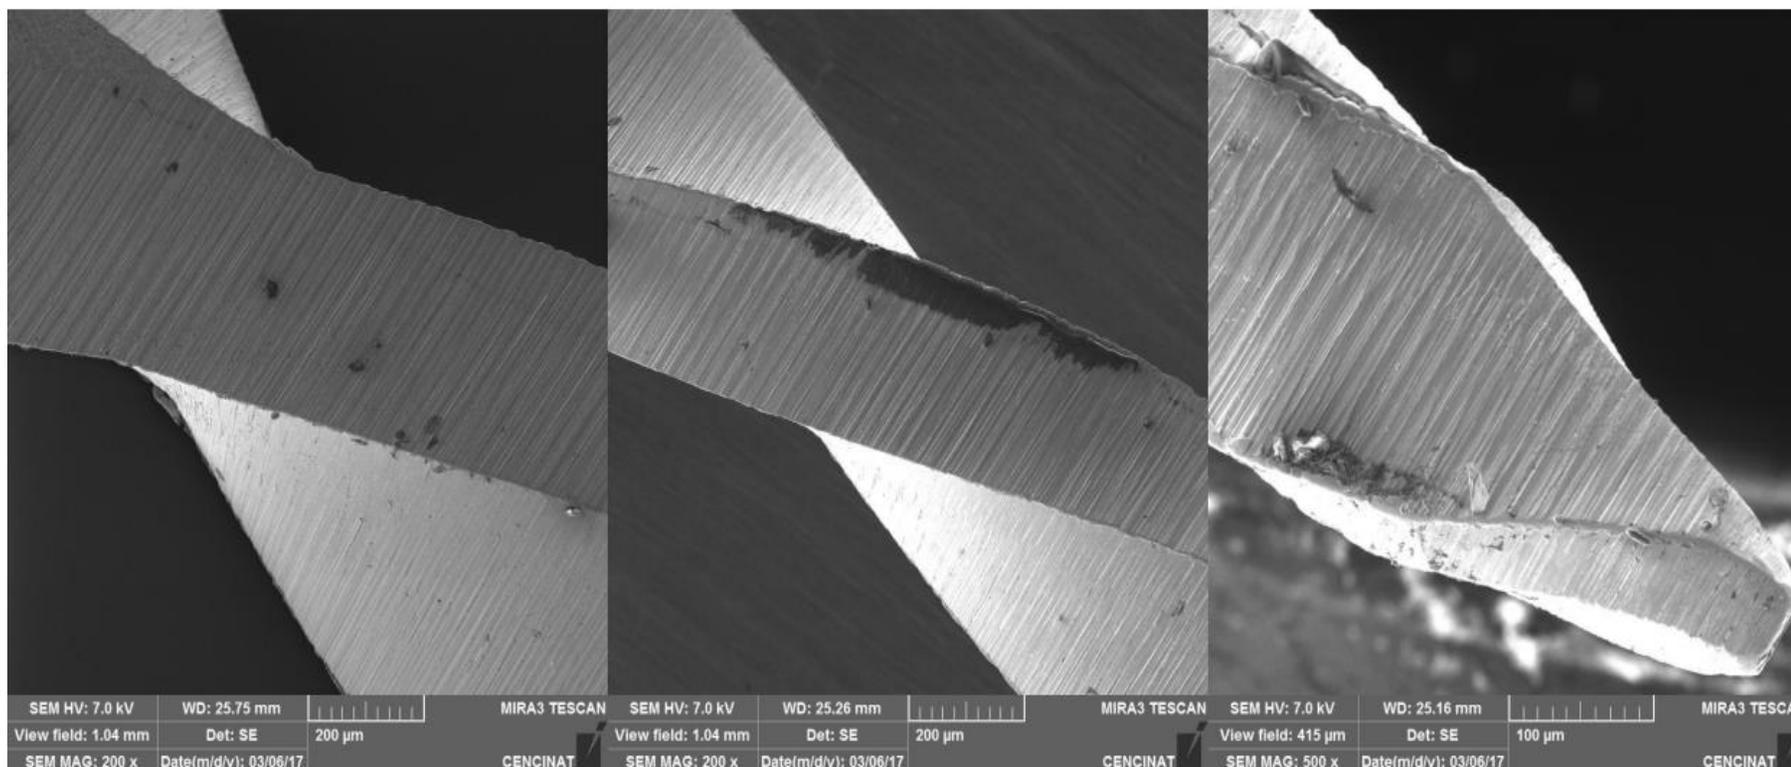
Figura 1. Lima Wave One Gold nueva sin uso, en cortes de tercio medio cervical y punta. Observándose cráteres, microfisuras, tiras de metal por fallas del pulido de fábrica.

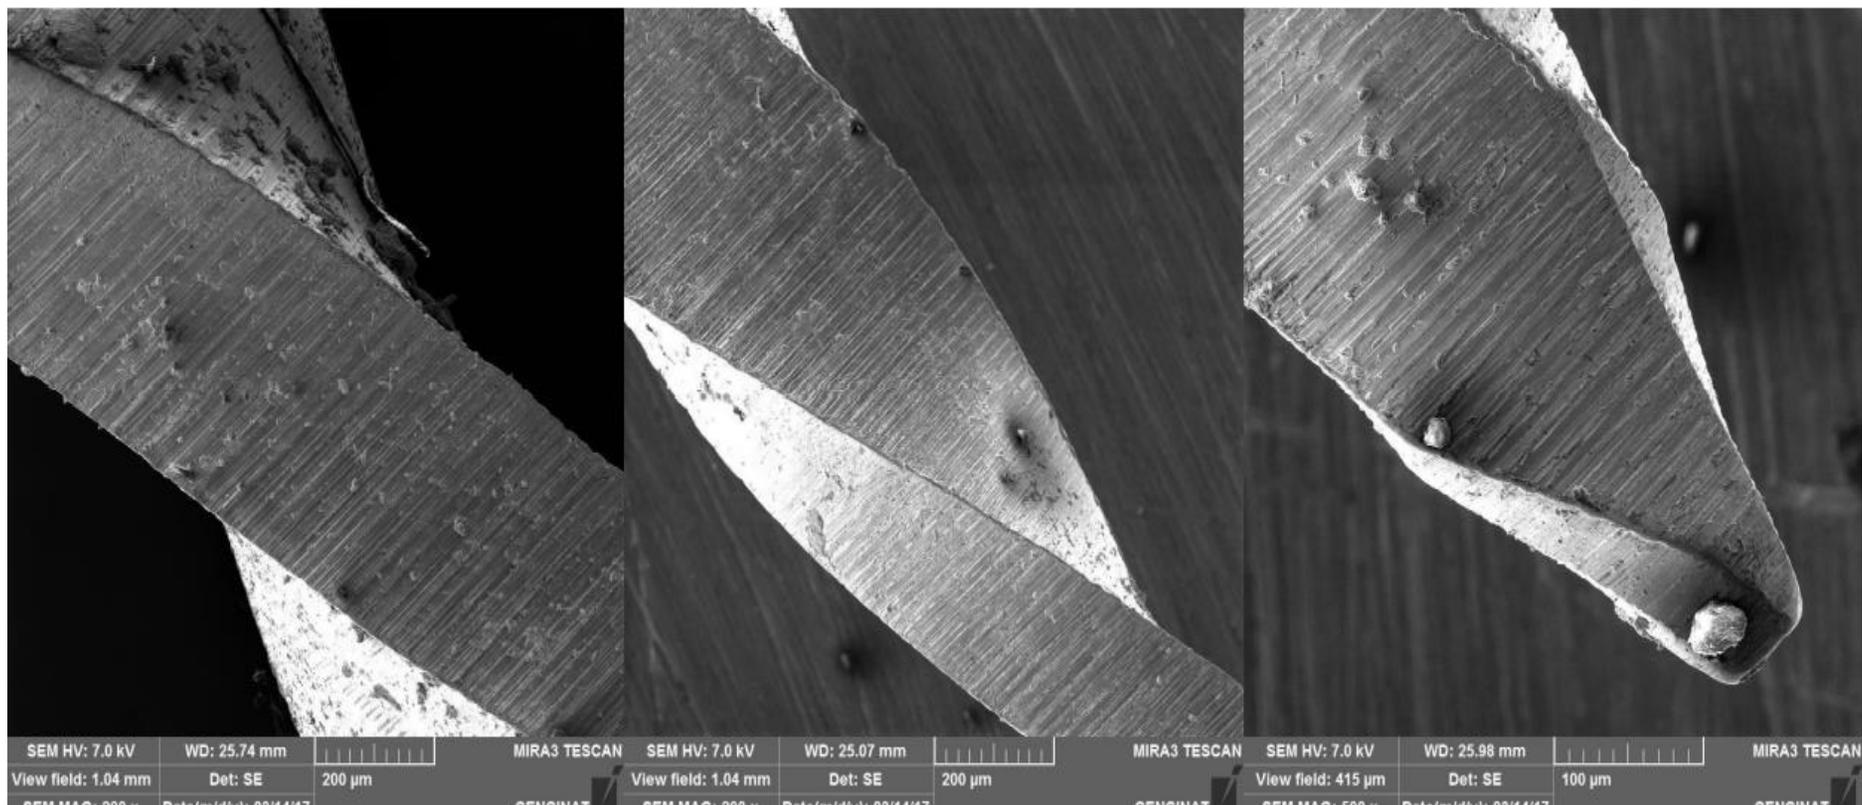
Figura 2. Wave One Gold con 3 usos, vista de cortes tercio cervical, medio y punta, se observan microfisuras, cráteres, deformación de estrías, barrillo dentinario, bordes romos y punta deformada.

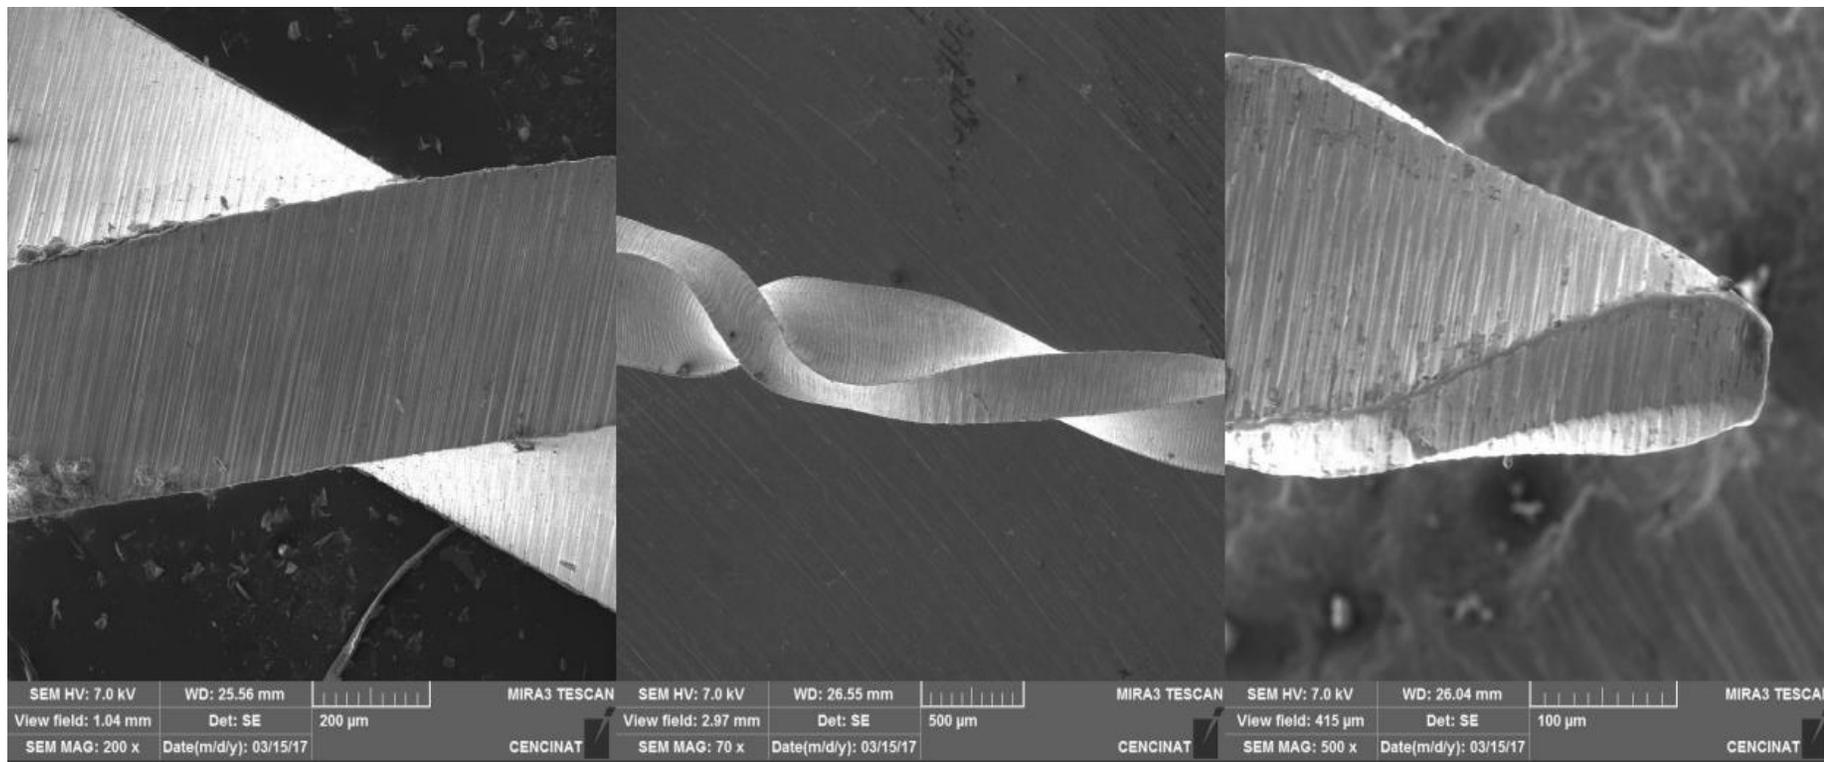
Figura 3. Wave One Gold con 6 usos, vista de cortes tercio cervical, medio y punta, se destaca la deformación de estría y superficies cortantes, bordes romos, barrillo dentinario y punta deformada.

El defecto superficial que fue más representativo fue la deformación de superficies cortantes en el sistema wave one gold por lo que pierde la efectividad de corte de este instrumento entre más utilice menos cantidad de tejido para remover.

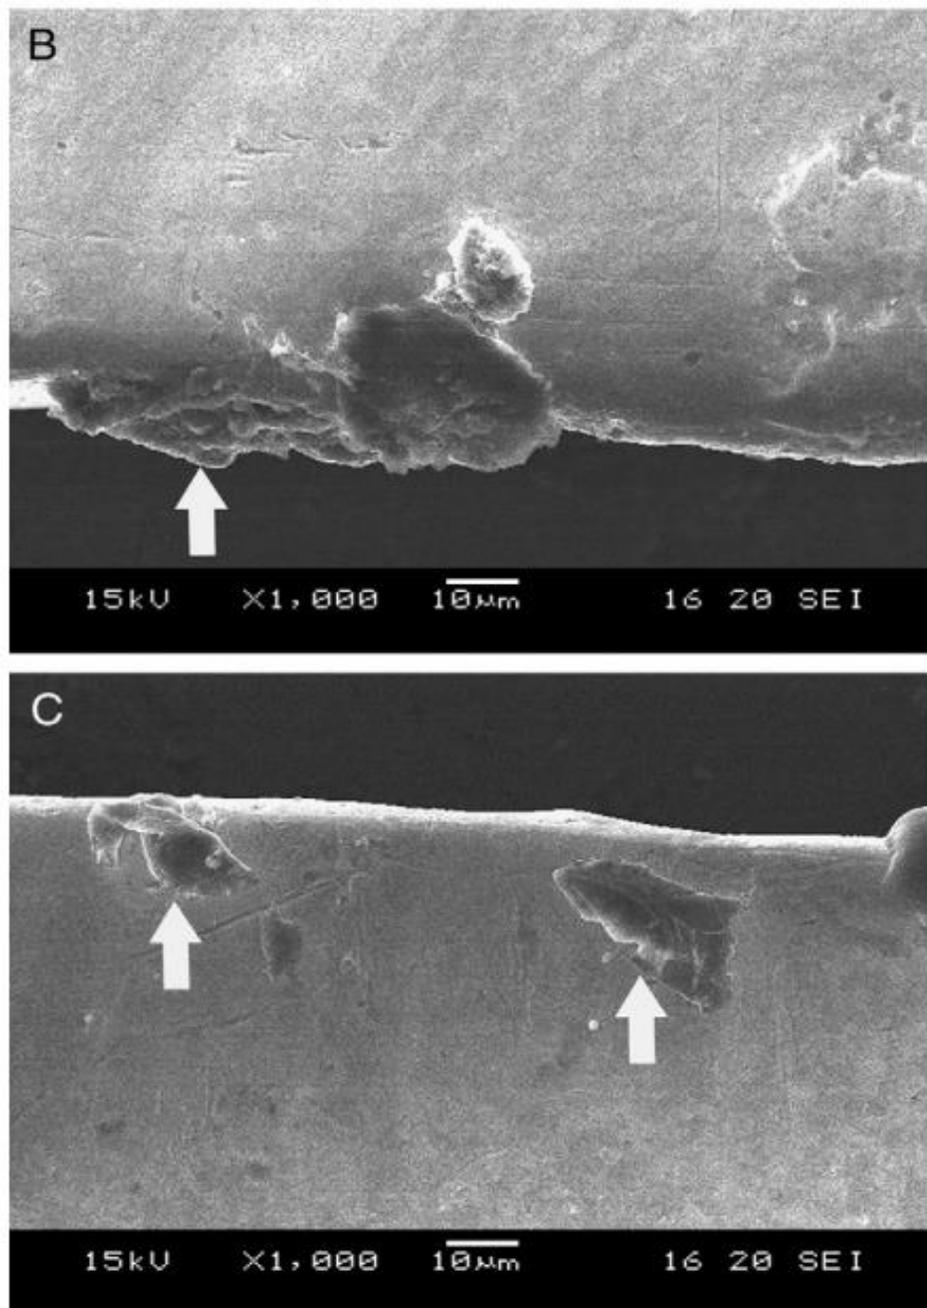
Figura 4. Protaper Next Nueva sin uso vista longitudinal, se visualiza hoyuelos y cráteres.

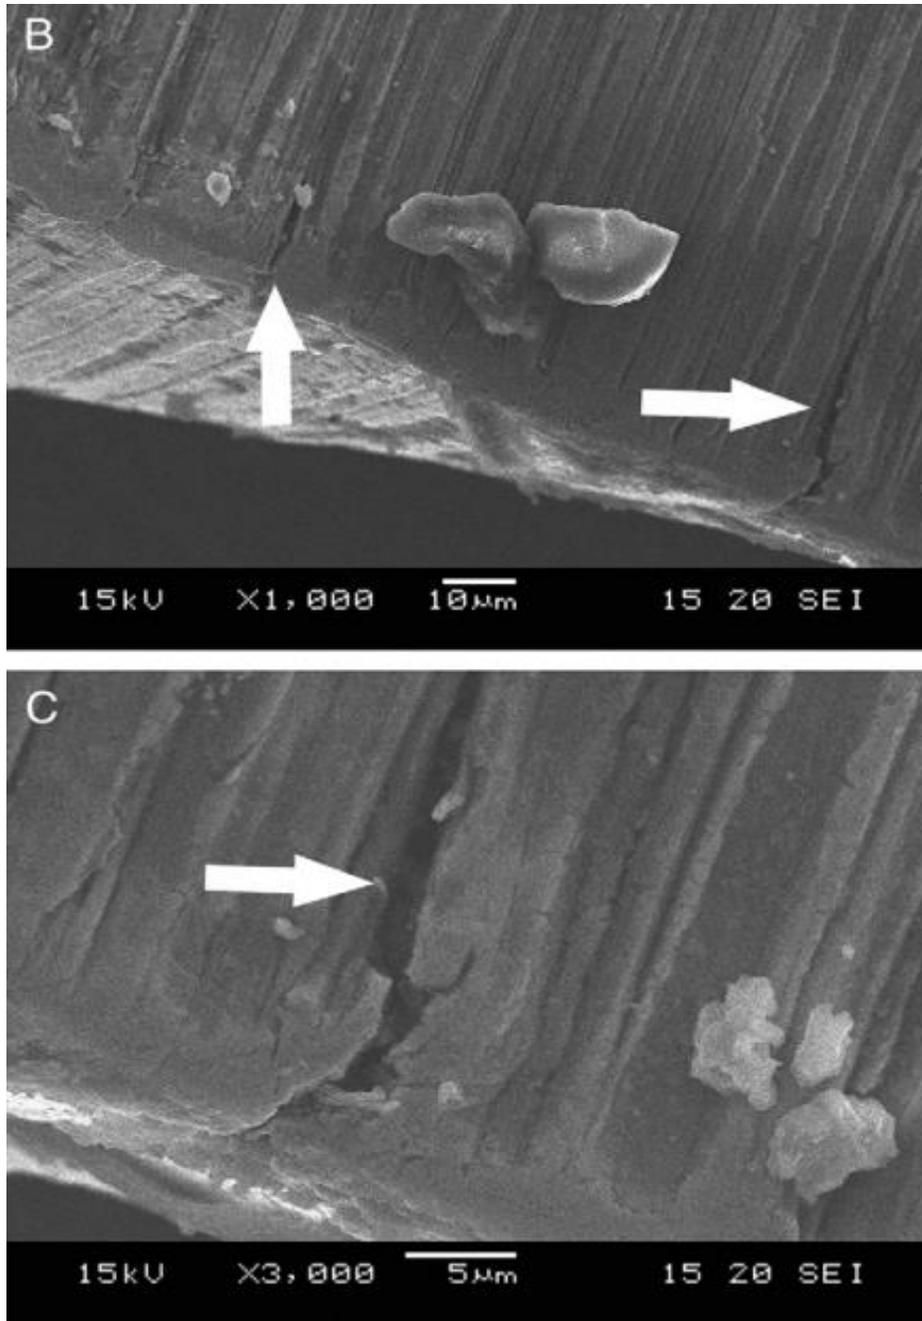
Figura 5. Protaper Next vista longitudinal (B) a menor aumento se visualiza instrumento microfisura próxima a fractura y en (C) mayor aumento inicio de fractura, barrillo dentinario.

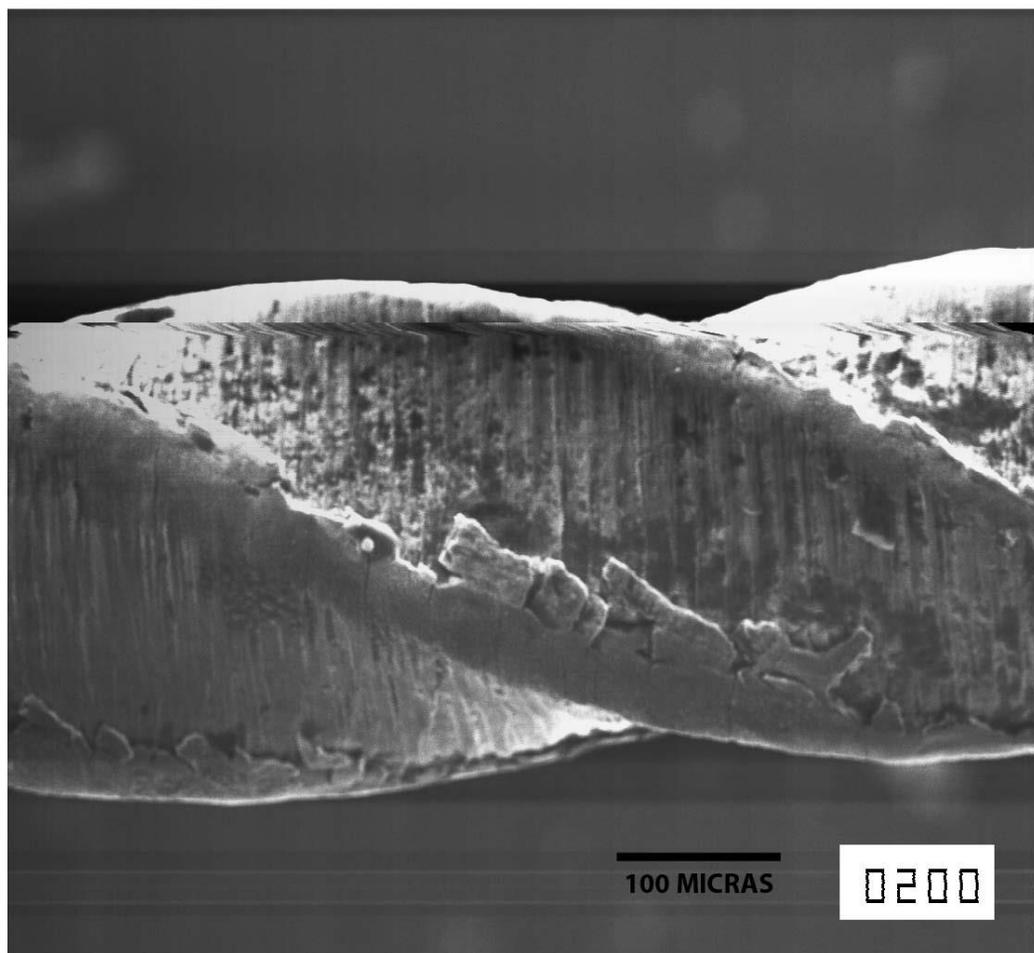
Figura 6. Lima Protaper Next 6 usos (x200), vista de corte tercio cervical, se observa la presencia de: cráteres, deformación de bordes, bordes irregulares, estrías, hoyuelos, microfisuras.

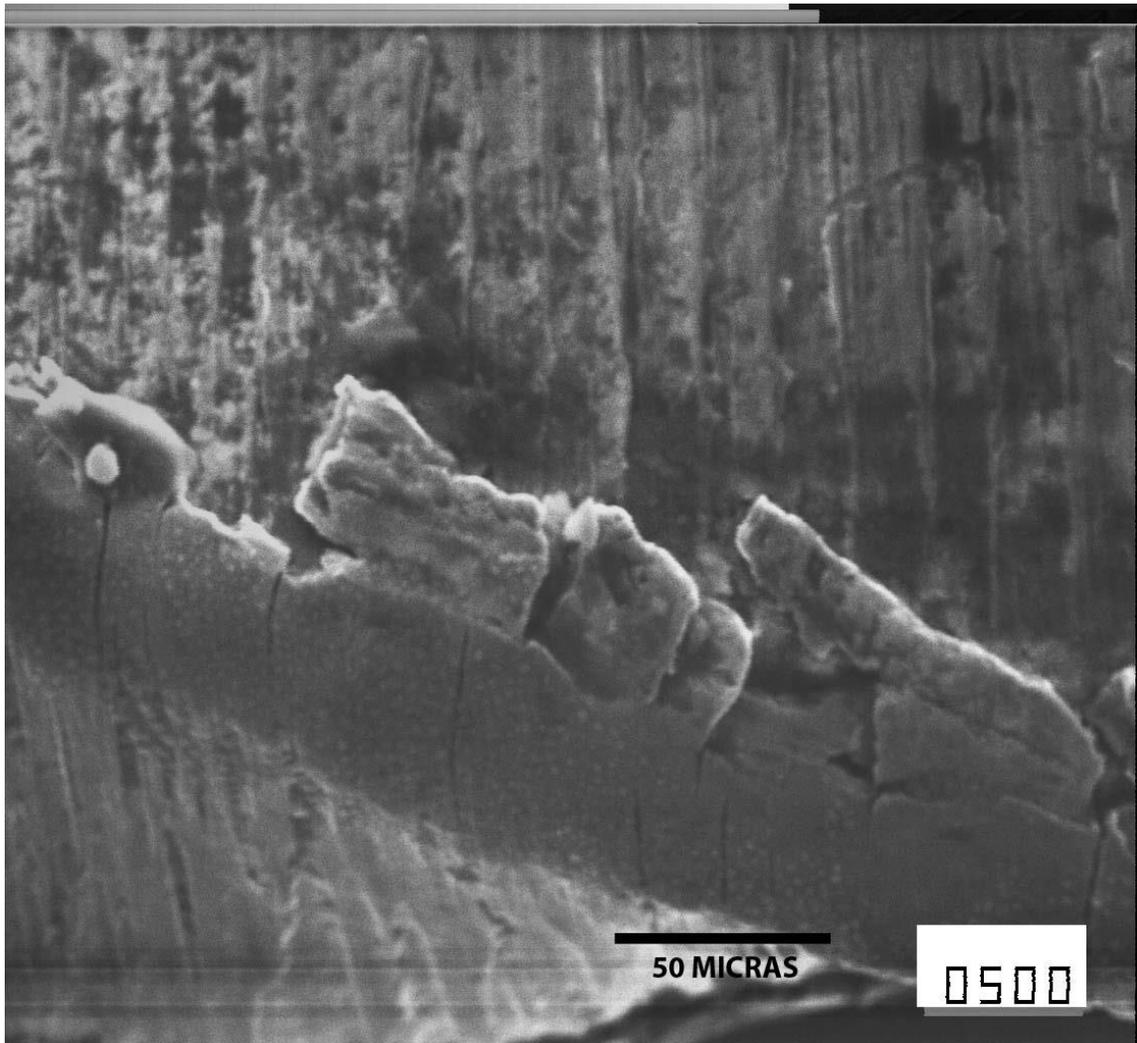
Figura 7. Lima Protaper Next 6 usos (x500), vista de corte tercio cervical, se observa la presencia de: cráteres, deformación de borde, borde irregular, estrías, hoyuelos, microfisuras, presencia de detritus.

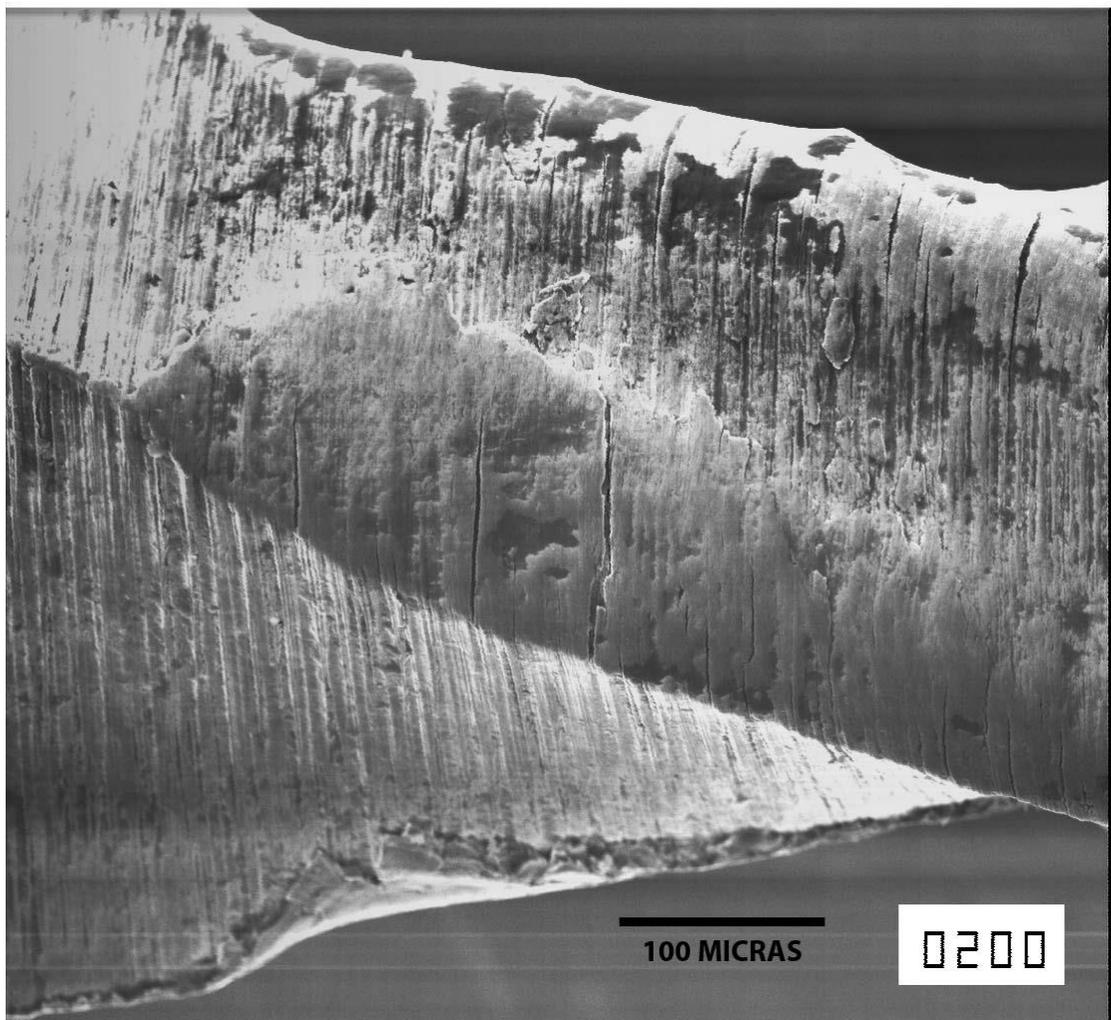
Figura 8. Lima Protaper Next 6 usos (x200), vista de corte tercio cervical, se observa la presencia de: cráteres, deformación de bordes, bordes irregulares, estrías, hoyuelos, microfisuras, presencia de detritus.

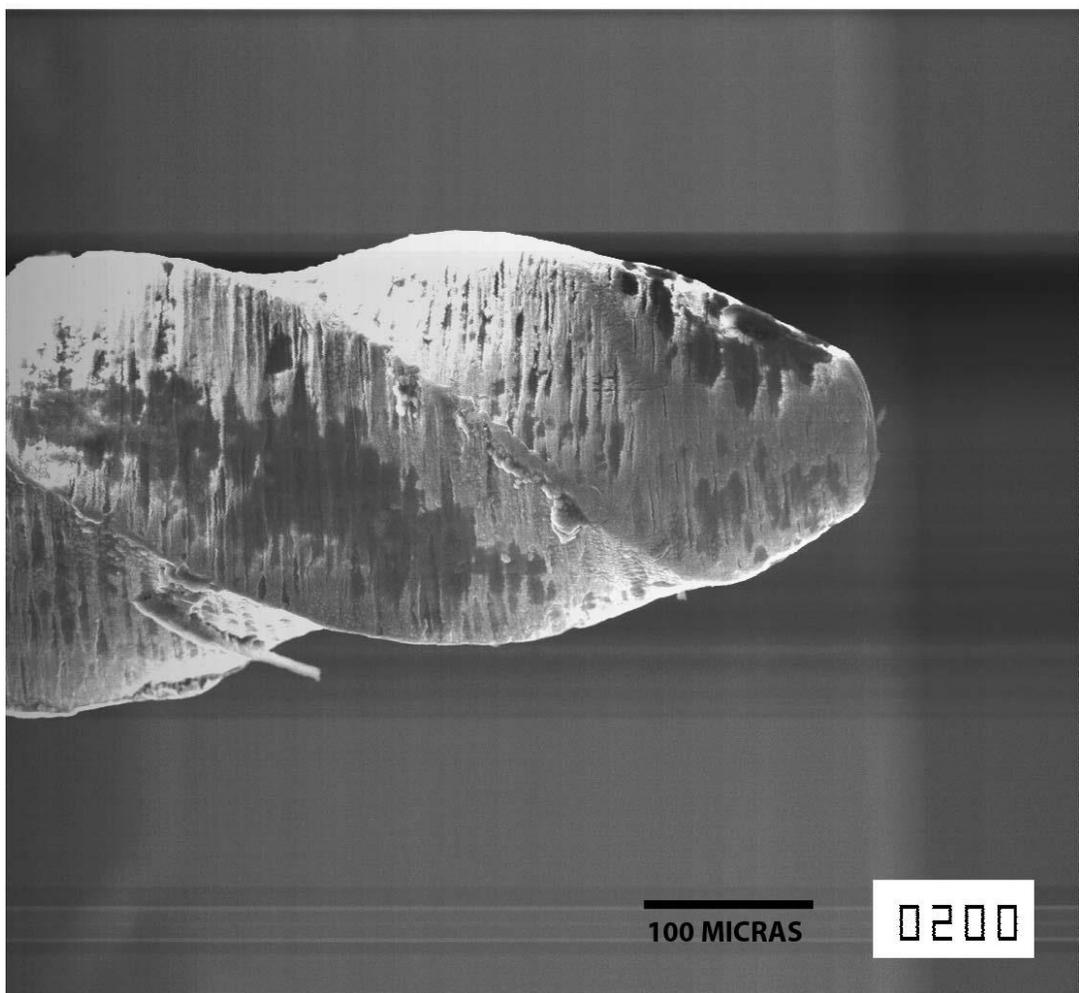
Figura 9. Lima Protaper Next 6 usos (x200), vista de corte tercio apical, se observa la presencia de: cráteres, deformación de punta, bordes irregulares, estrías, hoyuelos, microfisuras, presencia de detritus.

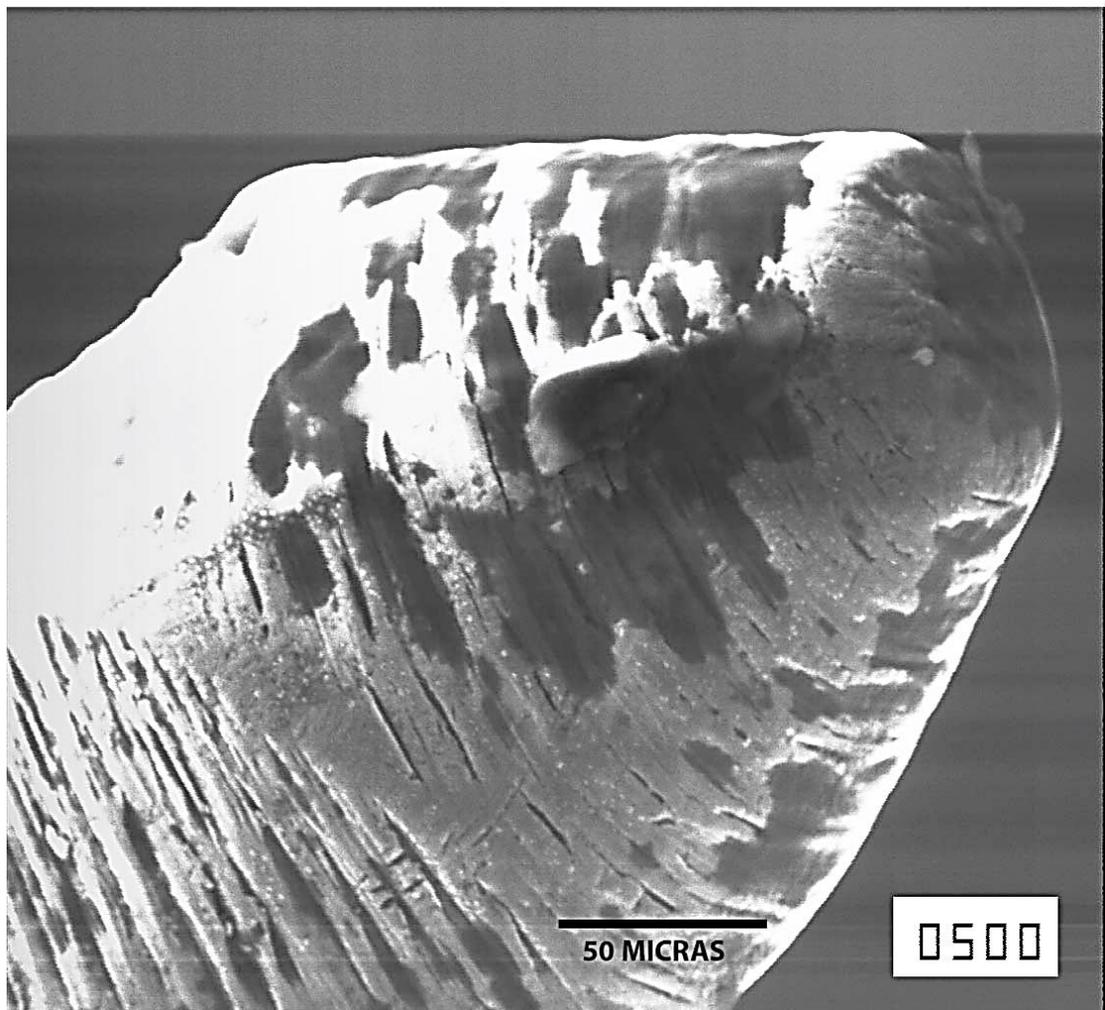
Figura 10. Lima Protaper Next 6 usos (x500), vista de corte tercio apical, se observa la presencia de: cráteres, deformación de punta, bordes irregulares, estrías, hoyuelos, microfisuras, presencia de detritus.

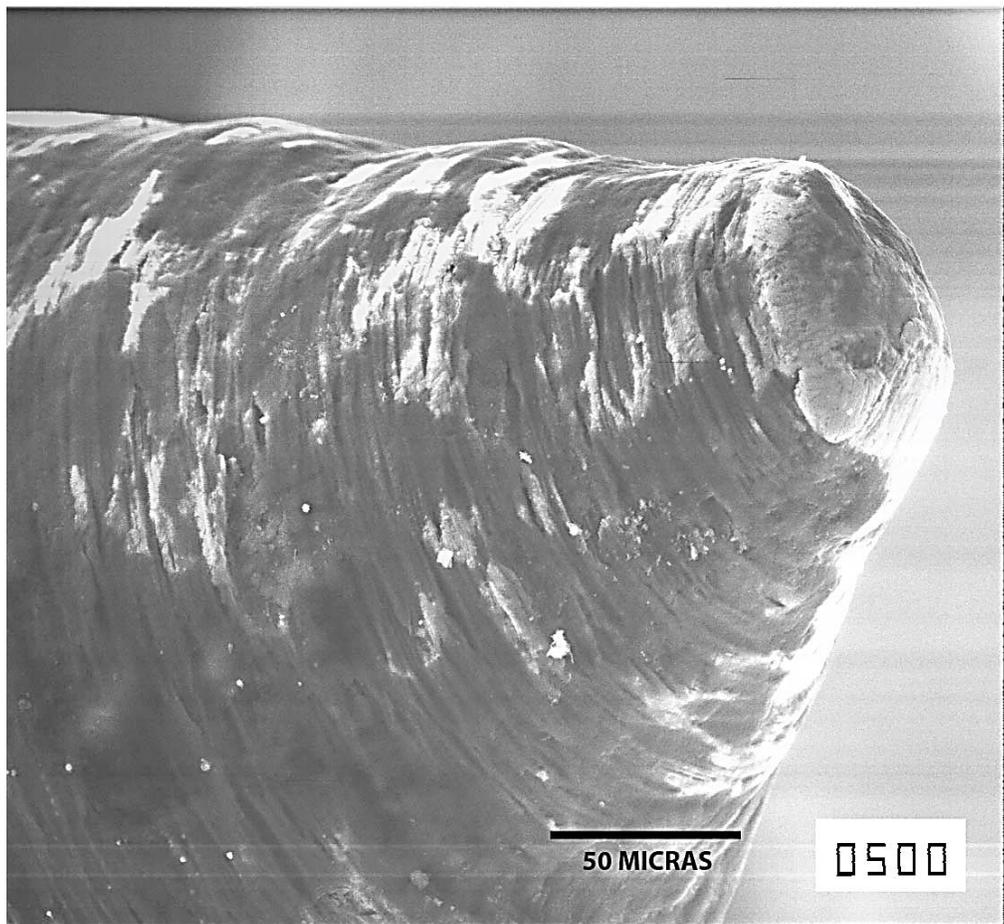
Figura 11. Lima Protaper Next 6 usos (x500), vista de corte tercio apical, se observa la presencia de: cráteres, deformación de punta, bordes irregulares, estrías, hoyuelos.
