**TRABAJO DIRIGIDO**

**PROPUESTA DE COBERTURA VEGETAL PARA EL SECTOR "C" DEL RELLENO  
SANITARIO DE VILLA INGENIO - EL ALTO  
EN LA FASE DE CIERRE**

**La Paz – Bolivia  
2011**

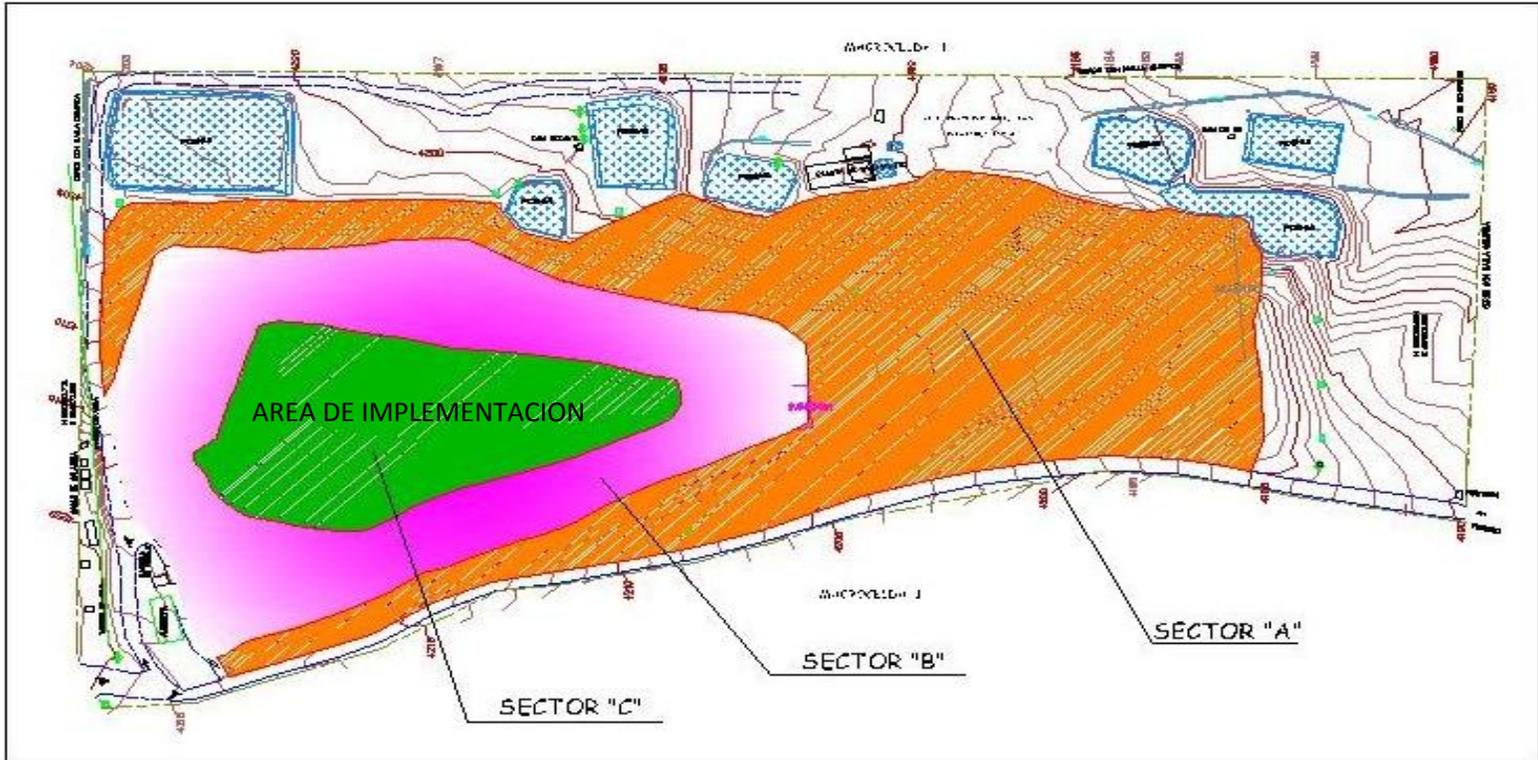
**Grafico No 1:** Localización de la zona de estudio y área de implementación

**Fuente:** Elaboración propia en base Levantamiento Topográfico de COLINA SRL

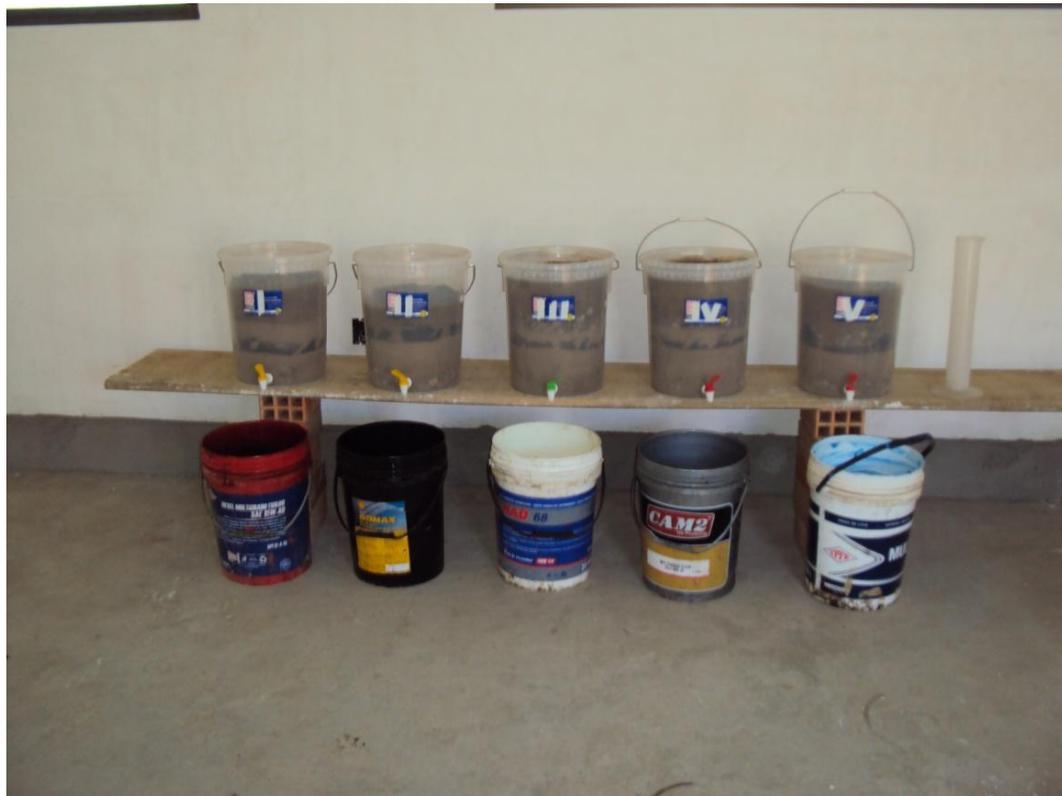
**Fotografía 1:** Distribución de la primera serie de ensayos

En la fotografía 1, se observa la distribución de la primera serie de ensayos en los baldes demostrativos, (numerados del uno al cinco romano); de la prueba de impermeabilización para el cierre del RSVI.

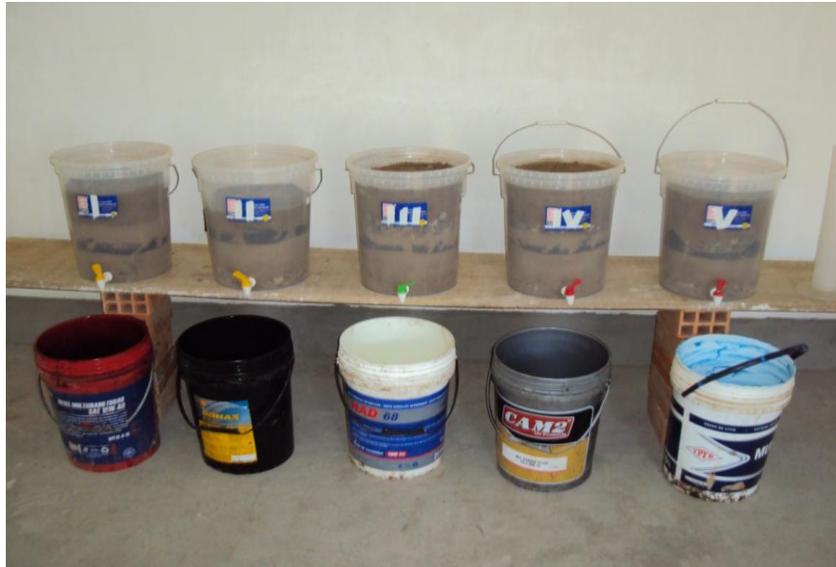
**Fotografía 2:** Primera carga de agua (5 litros/balde) de la primera serie.

En la fotografía 2, se observa la primera carga de 5 litros de agua en los en los baldes demostrativos, de la prueba de impermeabilización para el cierre del RSVI.

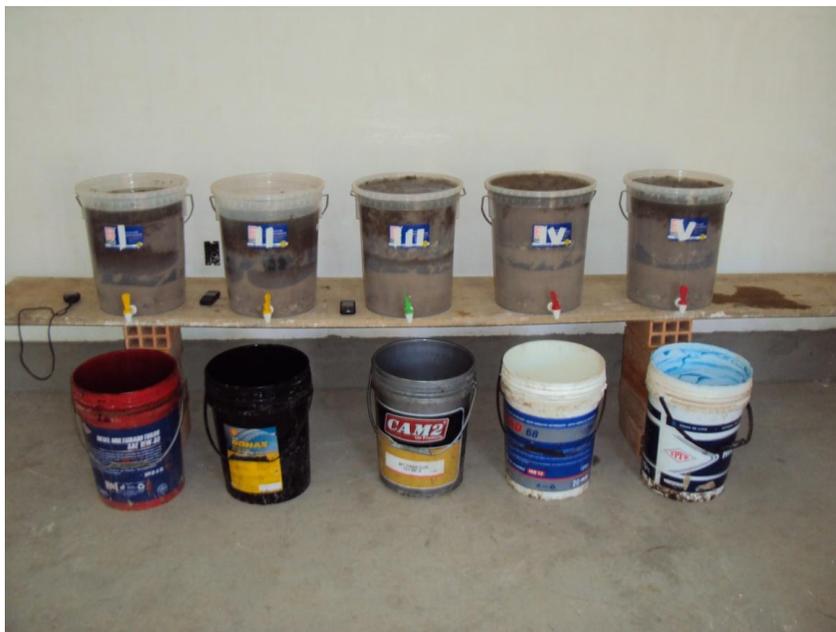
**Fotografía 3:** Primera carga de agua (10 litros/balde) de la primera serie.

En la fotografía 3, se observa la segunda carga de 10 litros de agua en los en los baldes demostrativos, de la prueba de impermeabilización para el cierre del R.S.V.I.

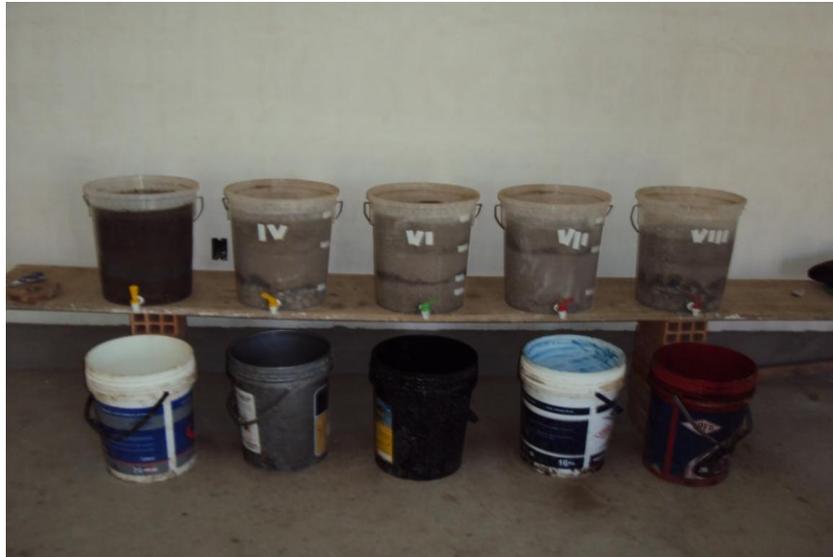
**Fotografía 4:** Distribución de la segunda serie de ensayos.

En la fotografía 4, se observa la distribución de la segunda serie de ensayos en los baldes demostrativos, (numerados del cinco al ocho romano); de la prueba de impermeabilización para el cierre del RSVI.

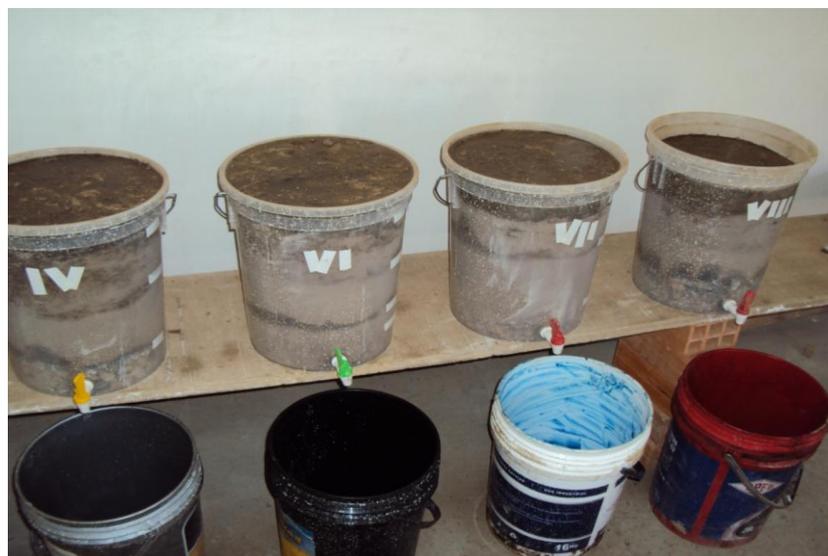
**Fotografía 5:** Primera carga de agua (5 litros/balde) de la segunda serie de ensayos.

En la fotografía 5, se observa la primera carga de 5 litros de agua en los baldes demostrativos, de la prueba de impermeabilización para el cierre del R.S.V.I.

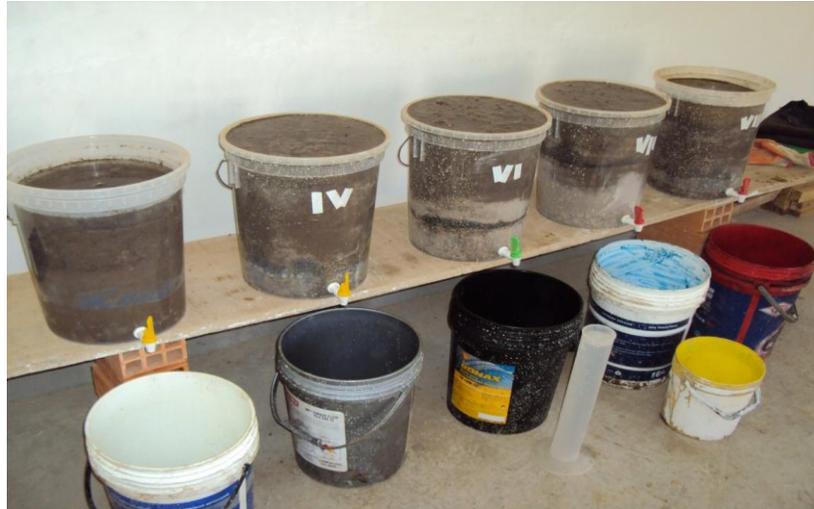
**Fotografía 6:** Segunda carga de agua (10 litros/balde) de la segunda serie con el ensayo (I) de testigo.

En la fotografía 6, se observa la segunda carga de 10 litros de agua en los en los baldes demostrativos, de la segunda serie de la prueba de impermeabilización para el cierre del R.S.V.I.

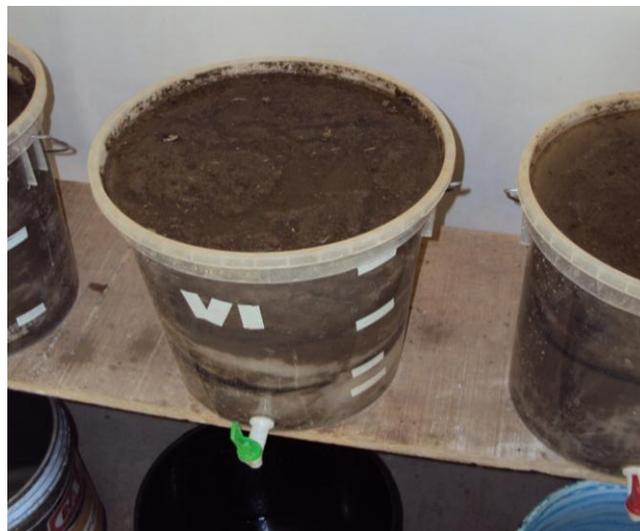
**Fotografía 7:** Detalle del comportamiento del ensayo (VI), replica del ensayo (I)

En la fotografía 7, se observa el comportamiento del ensayo VI; similar al ensayo (I) de la primera serie de la prueba de impermeabilización para el cierre del R.S.V.I.

<b>Ensayo</b>	<b>Descripción de estratos</b>	<b>Descargas de agua</b>	<b>Resultados Obtenidos Infiltración (ml)</b>
<b>VI Replica ensayo (I)</b>	5 (cm) grava	5 litros	0
	5 (cm) tierra tamizada Geotextil 10 (cm) tierra tamizada 10 (cm) tierra abonada	10 litros	1650
<b>VII</b>	5 (cm) grava	5 litros	890
	15 (cm) tierra tamizada Geotextil 10 (cm) tierra abonada	10 litros	5200
<b>VIII</b>	5 (cm) grava Geotextil	5 litros	900
	10 (cm) tierra tamizada 10 (cm) tierra abonada	10 litros	5000

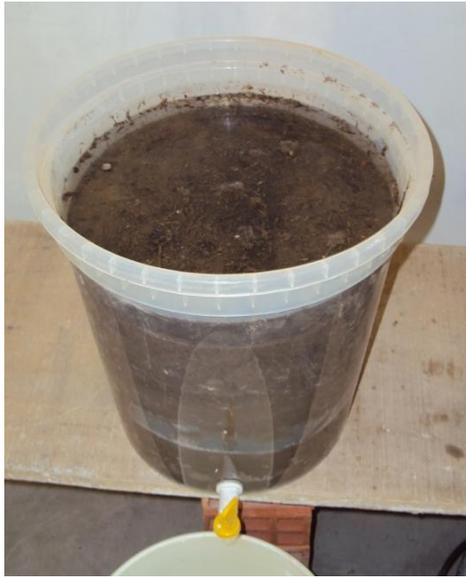
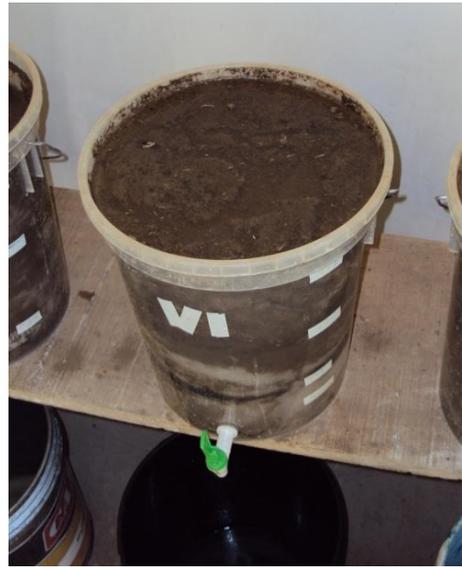
**Fotografía 8 y 9:** Comportamiento similar del ensayo (I),y el ensayo (VI)

En las fotografías 8 y 9 se observa el mismo comportamiento del ensayo (I) y ensayo (VI) que demuestran la mayor impermeabilidad que presenta la distribución de estratos; en la prueba de impermeabilización para el cierre del R.S.V.I.

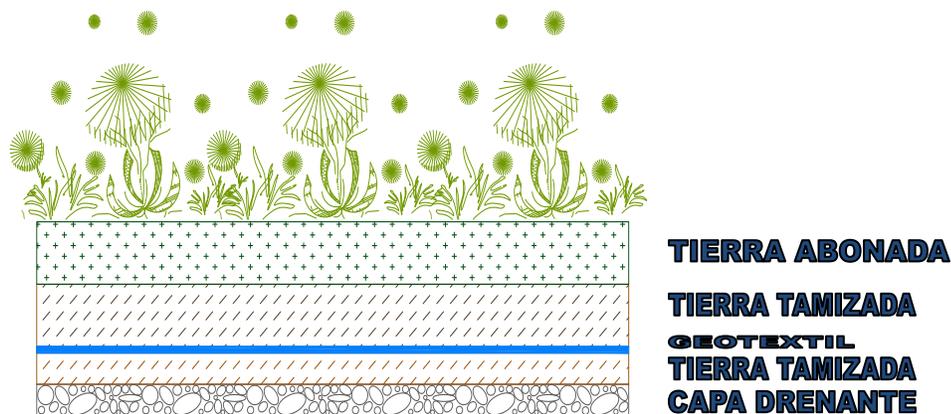
**Figura 1:** Distribución de estratos según el resultado encontrado en los ensayos de impermeabilización para el cierre del Relleno Sanitario de Villa Ingenio.

En la figura 1, se muestra la mejor distribución de estratos obtenidos en las pruebas realizadas para la impermeabilización del RSVI

En su comportamiento muestra claramente una menor cantidad de agua infiltrada en su estructura; debido a la gran capacidad de retención de líquidos que presenta esta distribución de estratos, que le otorga la propiedad permeable conjuntamente al geotextil, configuración de estratos recomendada para ser implementada en la zona de estudio para su posterior aplicación en toda la Macro celda 1 del R.S.V.I.

<b>Ensayo</b>	<b>Descripción de estratos</b>	<b>Descargas de agua</b>	<b>Resultados Obtenidos Infiltración (ml)</b>
<b>I</b>	5 (cm) grava 5 (cm) tierra tamizada Geotextil	5 litros	0
	10 (cm) tierra tamizada 10 (cm) tierra abonada	10 litros	1000
<b>II</b>	5 (cm) grava 5 (cm) tierra tamizada Geotextil	5 litros	700
	10 (cm) tierra abonada	10 litros	4720
<b>III</b>	5 (cm) grava 10 (cm) tierra tamizada Geotextil	5 litros	600
	5 (cm) tierra tamizada 5 (cm) grava 10 (cm) tierra abonada	10 litros	2820
<b>IV</b>	5 (cm) grava Geotextil	5 litros	800
	15 (cm) tierra tamizada 10 (cm) tierra abonada	10 litros	3185
<b>V</b>	5 (cm) grava 10 (cm) tierra tamizada Geotextil	5 litros	800
	5 (cm) grava 10 (cm) tierra abonada	10 litros	4160

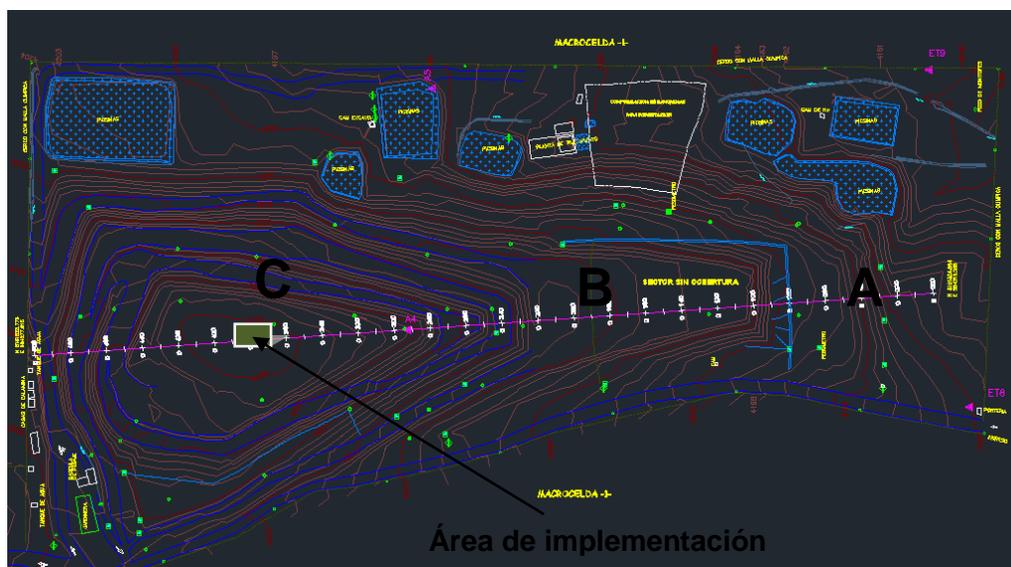
**Grafico 2:** Ubicación del área de implementación de la prueba piloto

El área de implementación se la ubico en la base del sector “C” de la macro celda No.1 del R.S.V.I.; con una superficie de 250 M2 que corresponden el 1% aproximadamente de la superficie total del sector

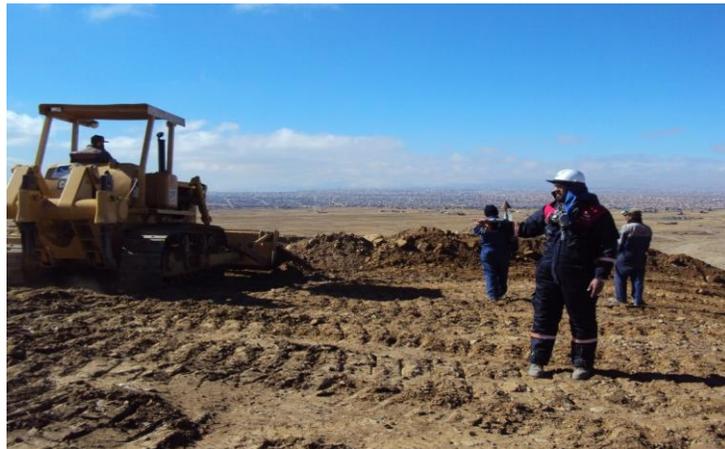
**Fotografía 11:** Nivelación y perfilado del sector “C” del RSVI.

Se procedió a la nivelación y posterior perfilado del área en estudio del sector “C”; realizando los trabajos de canalización de los canales fluviales, con geomembrana de 1.5 micras de espesor.

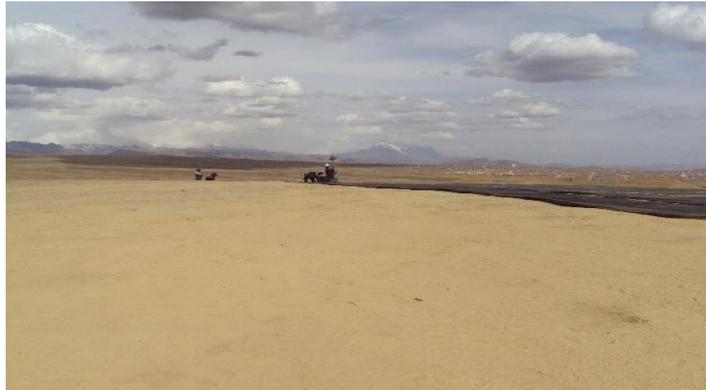
**Fotografía 12:** Extendido y aplicación del Geotextil

En base a los resultados proporcionados por COLINA SRL se procedió a realizar la impermeabilización de la zona en estudio; para posteriormente sellar la zona con una capa de tierra tamizada y luego la aplicación del geotextil.

La impermeabilización del sector “C” fue realizada satisfactoriamente ya que luego de aplicar el geo textil de 300 (gr/m<sup>2</sup>) se pudo controlar la infiltración del agua en el lugar.

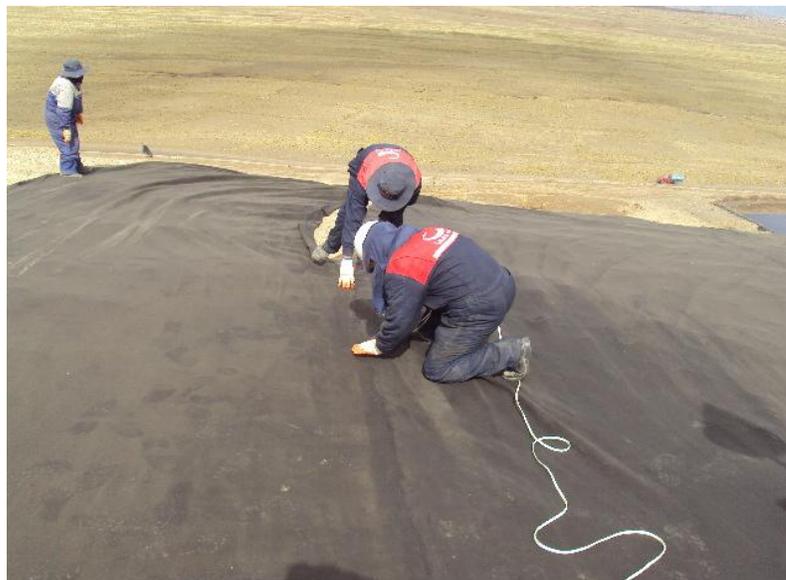
**Fotografía 13:** Aplicación y soldado del Geotextil

Posteriormente se procedió al extendido del sustrato (tierra del lugar, turba y humus)

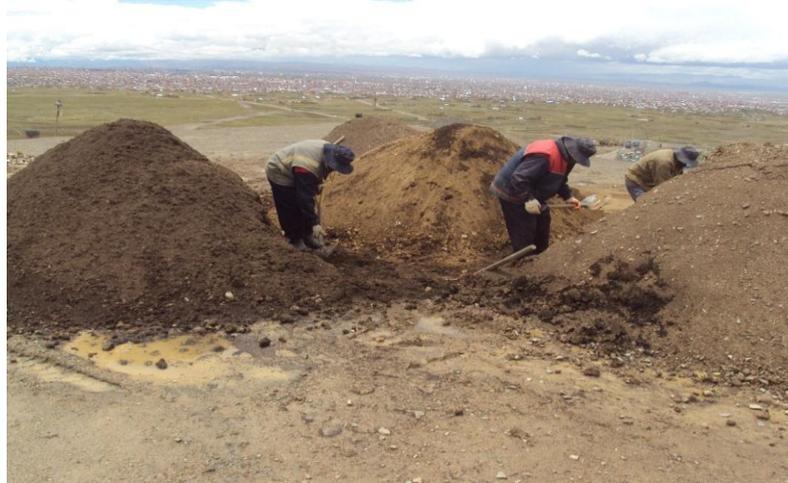
**Fotografía 14:** Preparación de la tierra abonada (sustrato)

Para la preparación del sustrato para la cobertura vegetal se procedió a la mezcla de tierra del lugar, turba y humus.

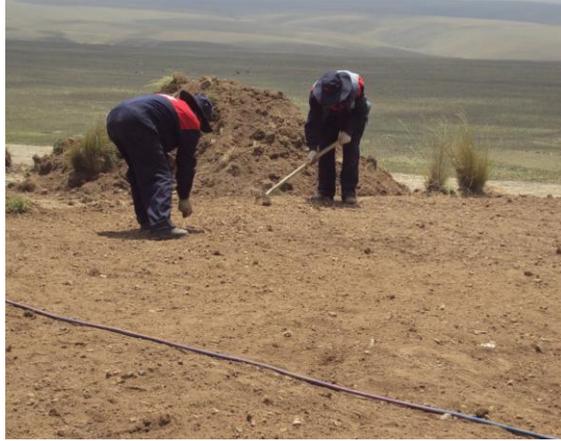
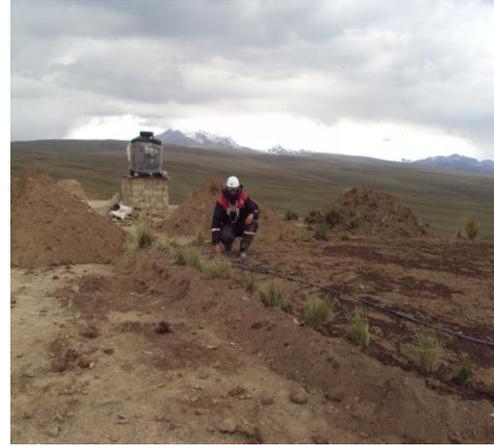
**Fotografía 15 y 16:** Siembra y repique de cobertura vegetal.

Para la cobertura vegetal se tomo 2 criterios siembra de semilla *Festuca* (*Festuca dolichophylla*)

Trasplante de especies nativas identificadas en la región Paja Brava (*Stipa hichu*), predominantemente; por la disponibilidad de material genético, realizando la parquización en el área sellada, además de la implantación de otras especies nativas del lugar como el *Poa anua* y *Siki*.
