INFORME DE PASANTÍA

INFORME DE MANTENIMIENTO INDUSTRIAL DE
EQUIPO AUTOMOTOR EN EL TALLER DEL
CENTRO LOGÍSTICO SENKATA COFADENA

NIVEL ACADEMICO TÉCNICO UNIVERSITARIO SUPERIOR EN MECÁNICA INDUSTRIAL

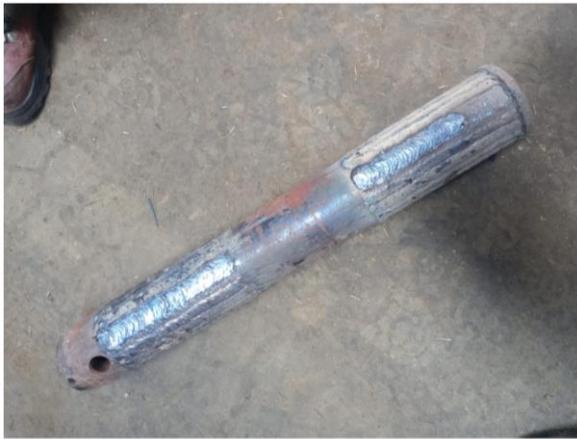
Fig. 15: Rellenado de pasador con arco eléctrico.

Una retroexcavadora y todo equipo pesado que cuente con implementos como: brazo, cucharón cargador, estructura de articulación del cucharón, brazos de elevación, etc. tiene un desgaste en los pasadores cada cierto tiempo dependiendo de la zona en el que trabaja (rio, tierra árida, rocosa, etc.) Por lo cual se debe realizar un mantenimiento correctivo en los pasadores para evitar que el daño incremente, deteriorando los orificios del implemento. Los pasadores de los implementos se rellenan con electrodo 7018 para aumentar el diámetro que tiene por desgaste luego de rellenarlo se lo introduce en cal para evitar el endurecimiento de la soldadura y así poder maquinarlo en el torno.

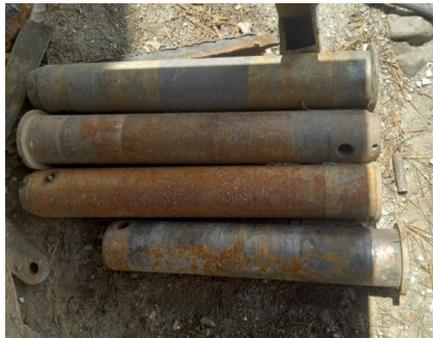
Fig. 16: Pasadores desgastados.

Una retroexcavadora y todo equipo pesado cuenta con implementos que tienen desgaste en el pasador cada cierto tiempo dependiendo de la zona donde el equipo trabaje (rio, tierra árida, rocosa, etc.). Por lo cual se debe realizar un mantenimiento correctivo en los pasadores para evitar que el daño incremente y dañe los orificios del implemento.

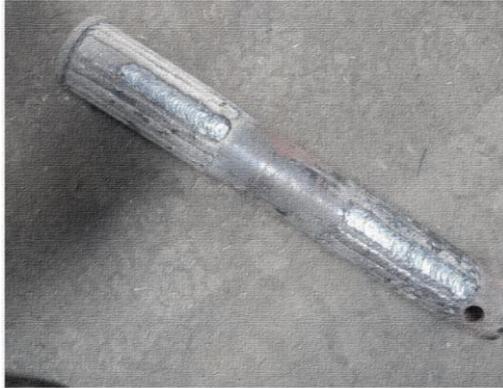
Fig. 17: Pasador sumergido en cal.

Los pasadores de los implementos se los rellena con electrodo 7018 para aumentar el diámetro que tiene por desgaste, luego de rellenarlo se lo introduce en cal para retardar el enfriamiento y evitar el templeado de la pieza y así poder maquinarlo en el torno.

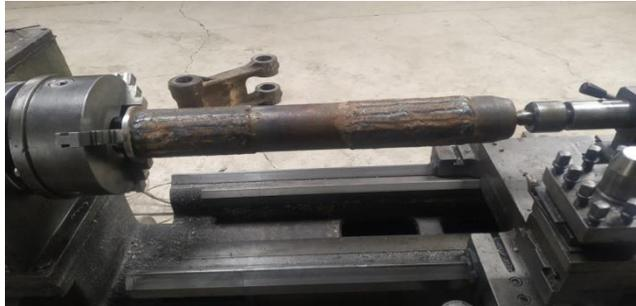
Fig. 19: Montaje del pasador al torno.

Se debe montar el pasador al torno con ayuda de otra persona ya que pesa más de 25 Kg y se lo mecaniza entre plato y contrapunto hasta alcanzar la medida del buje de brida o buje cuchara ya que tiene que tener un ajuste.

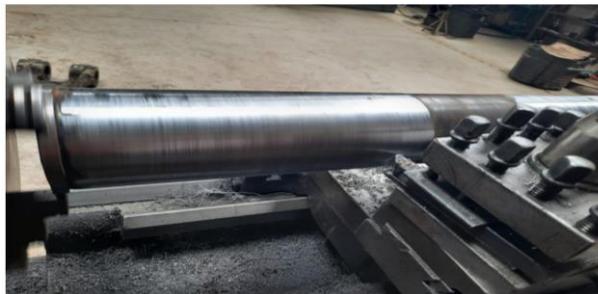
Fig. 20: Torneado de pasador.

Cuando el operador de la máquina realiza un cilindrado del pasador a medidas según plano y su respectiva tolerancia el pasador está listo para el montaje del mismo.

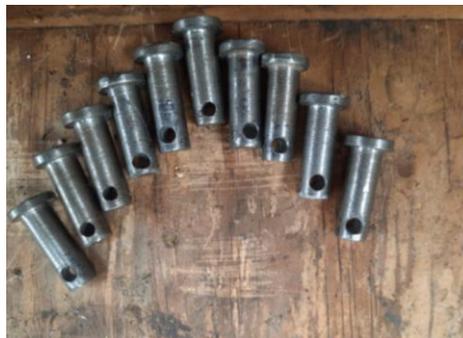
Fig. 23: Palancas de mando.

La función principal de la palanca de mando, es realizar una articulación por medio de otra palanca entre los dos se acopla y hace funcionar la articulación por lo que debe ser un trabajo preciso para evitar holgura entre las dos piezas para poder acoplar y hacer que funcione la articulación sin percance alguno.

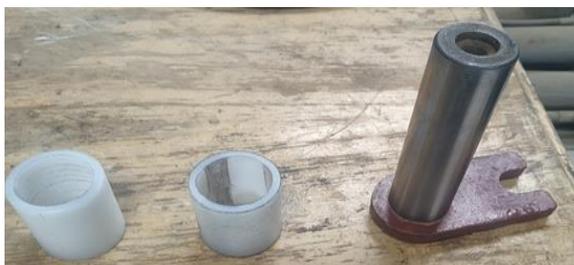
Fig. 24: Bujes de teflón.

Para el mecanizado del buje de teflón, se debe centrar el eje de teflón y posteriormente, fabricar una cuchilla para interiores y torneado de cuerdo al plano.

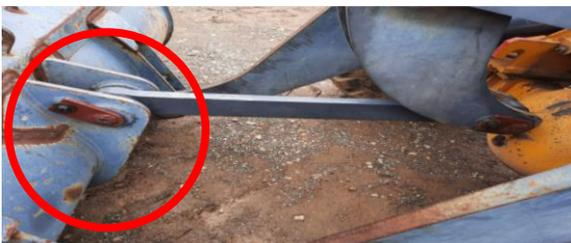
Fig. 25: Montaje del buje de teflón a la retroexcavadora.

La función del buje es estabilizar el lampón de la retroexcavadora y ayudar a la articulación del mismo en el momento de elevar la carga.

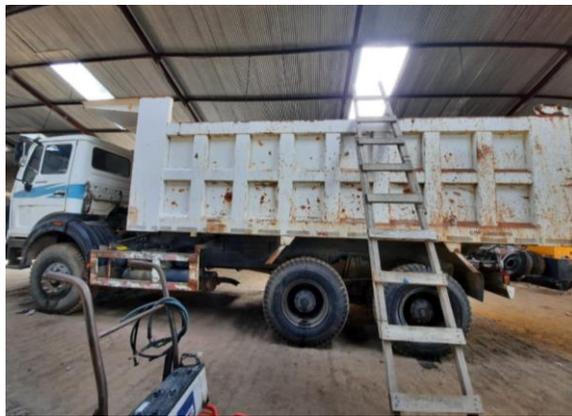
Fig. 26: Mantenimiento de camión volquete.

El principal problema que se observa en la operación de la Empresa radica en un deficiente mantenimiento preventivo de los equipos lo cual se puede verificar en el trabajo realizado, el alto número de fallas que producen paradas de los volquetes.

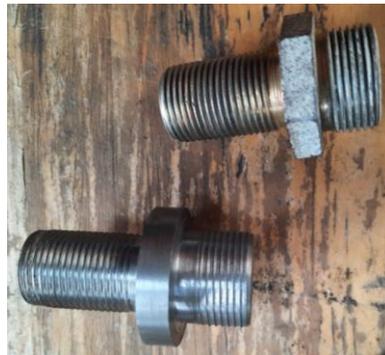
Fig. 32: Fabricación de niple con rosca.

Fabricación del niple para su posterior reemplazo según especificaciones técnicas y la máquina pueda trabajar sin ningún problema, el niple es importante para la transmisión de aire para los frenos del camión tráiler.

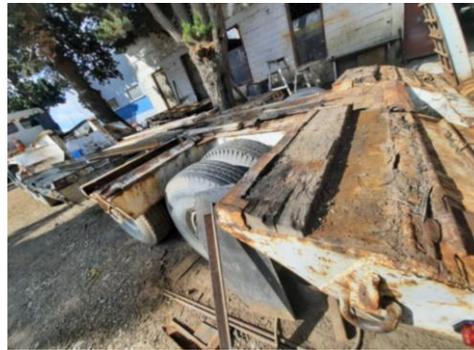
Fig. 36: Identificación de lugares para mantenimiento de camión tráiler.

El camión tráiler requiere un mantenimiento correctivo de todo el chasis, cambio de rampla por una nueva, cambio de tablas de plataforma reemplazo de planchas, reemplazo de faroles, y pintado del camión tráiler.

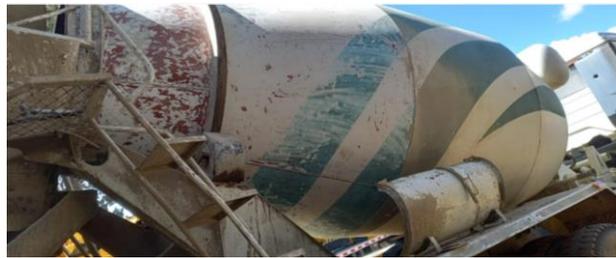
Fig. 41: Limpieza del camión mixer.

El camión mixer es un equipo que transporta concreto de un lugar a otro y requiere cada cierto tiempo un mantenimiento correctivo, limpieza del excedente cemento y posterior secado, reemplazo de faroles, y pintado del camión mixer.

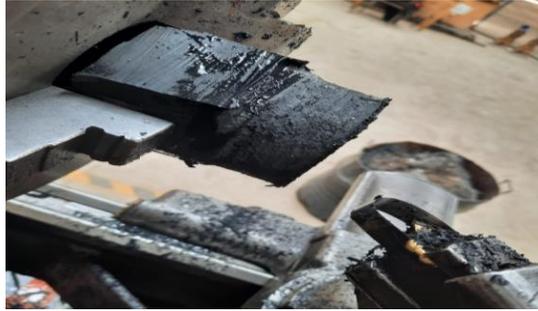
*Fig. 44: Torneado de goma.
Fuente: Elaboración propia.*

El soporte de motor de una vibro compactadora es de goma (caucho) el cual no está normalizado y no hay a la venta el repuestos y se debe fabricar teniendo los planos.

Mantenimiento correctivo: se realizó la construcción de un soporte de goma para una vibro compactadora para reemplazar a una ya dañada y para poner en disponibilidad al equipo y evitar fallas posteriores.

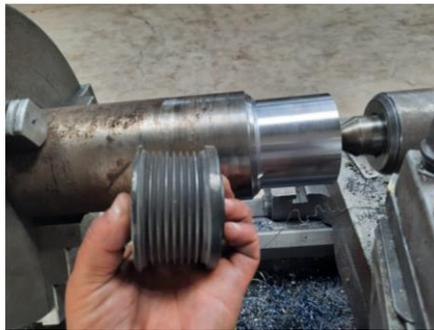
Fig. 46: Torneado de polea para alternador.

La polea para alternador de una vibro compactadora se debe cambiar por el desgaste que sufre cada cierto tiempo y al no ser normalizado procede a la fabricación teniendo los planos de un modelo entonces se realiza en material de acero de bajo porcentaje de carbono.

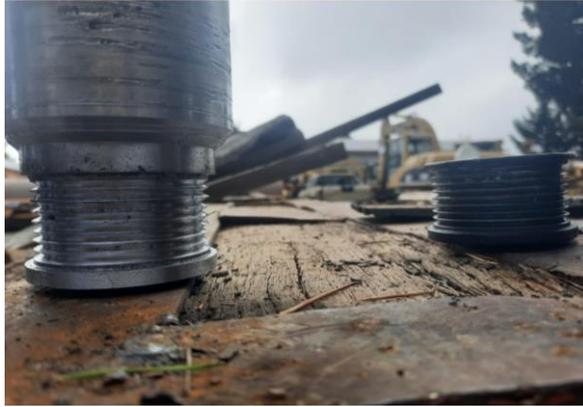
Fig. 47: Polea para alternador.

Fabricar la polea para alternador de una vibro compactadora, se realiza de acero de bajo porcentaje de carbono y lo más importante es que cumpla su función evitando de esta manera que haya un deslizamiento de la correa produciendo vibración, desgaste, ruidos.

Mantenimiento correctivo: se realizó el mecanizado de la polea para alternador de una vibro compactadora para reemplazar a una ya dañada y para poner en disponibilidad al equipo y evitar fallas posteriores.
