**UNIVERSIDAD MAYOR DE SAN ANDRÉS
FACULTAD DE CIENCIAS GEOLÓGICAS
CARRERA DE INGENIERÍA GEOLÓGICA**

TRABAJO DIRIGIDO

**“CARACTERIZACIÓN GEOTÉCNICA DEL DESLIZAMIENTO DE
HUANU HUANUNI”**

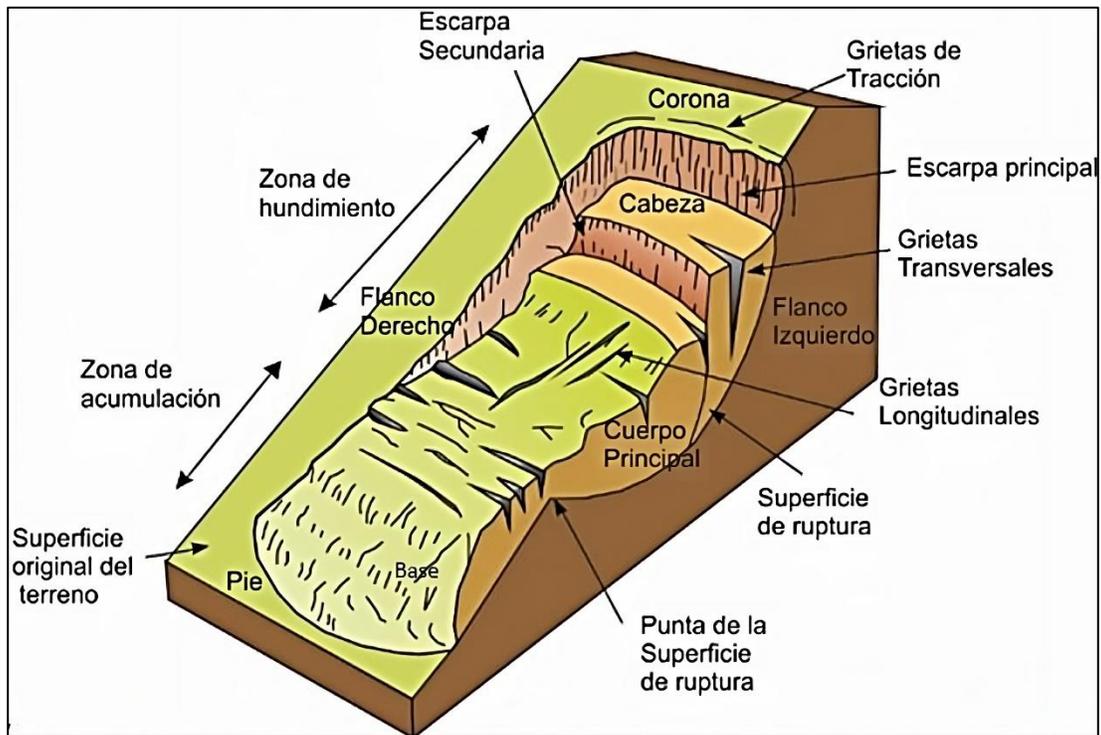
En el sistema de Cruden & Varnes, (1996), los deslizamientos rotacionales son masas que desplazan importantes volúmenes de material y se desprenden y mueven hacia abajo sobre una superficie de ruptura con forma curva cóncava (forma de cuchara) (figura 10).

Figura 10. Esquema de un deslizamiento rotacional (Cruden & Varnes, 1996)

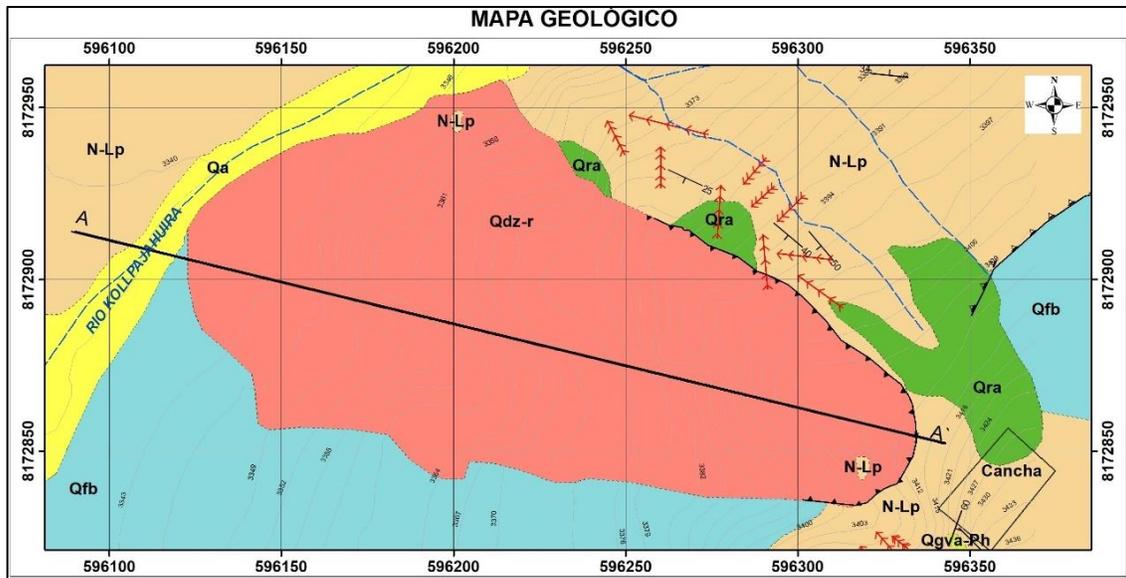
El mapa geológico que se elaboró, es la representación de los diferentes tipos de procesos de sedimentación y formación de los depósitos sedimentarios, se distingue por el tipo de color, además reflejan las estructuras geológicas que se encontraron el sitio (figura 16) (Anexo 1).

Figura 16. Mapa geológico, proyección WGS 84 UTM, zona 19k (elaboración propia) (anexo 1)

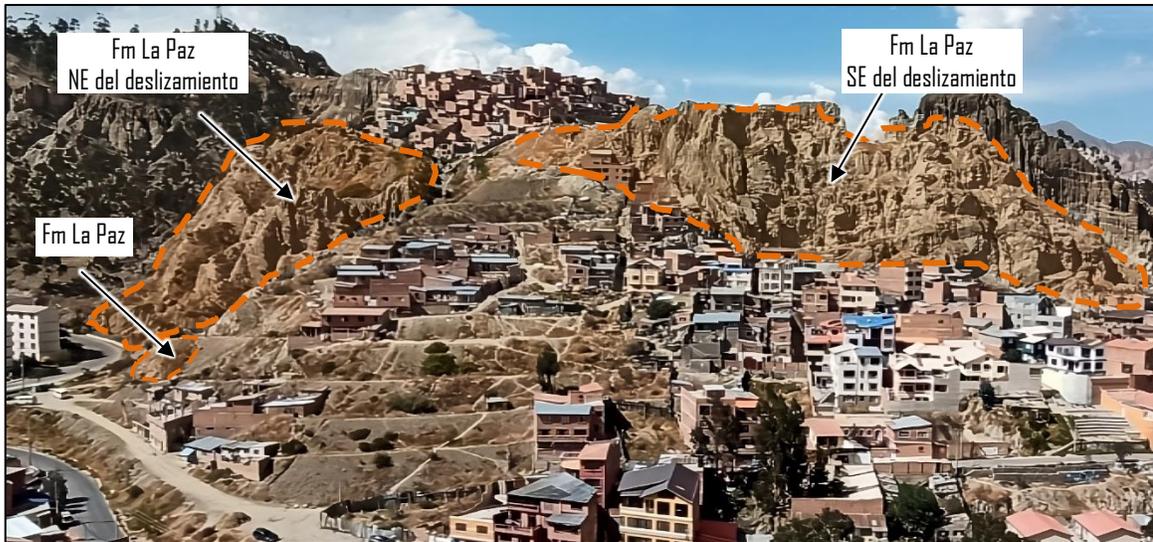
La formación La Paz aflora al Noreste y Sureste del deslizamiento, también hay un afloramiento que resalta cerca al pie del deslizamiento, la descripción se detalla a continuación: (Ver fotografía 1)

Fotografía 1. Vista de la formación La Paz al Noreste y Sureste del deslizamiento de Huanu Huanuni (elaboración propia).

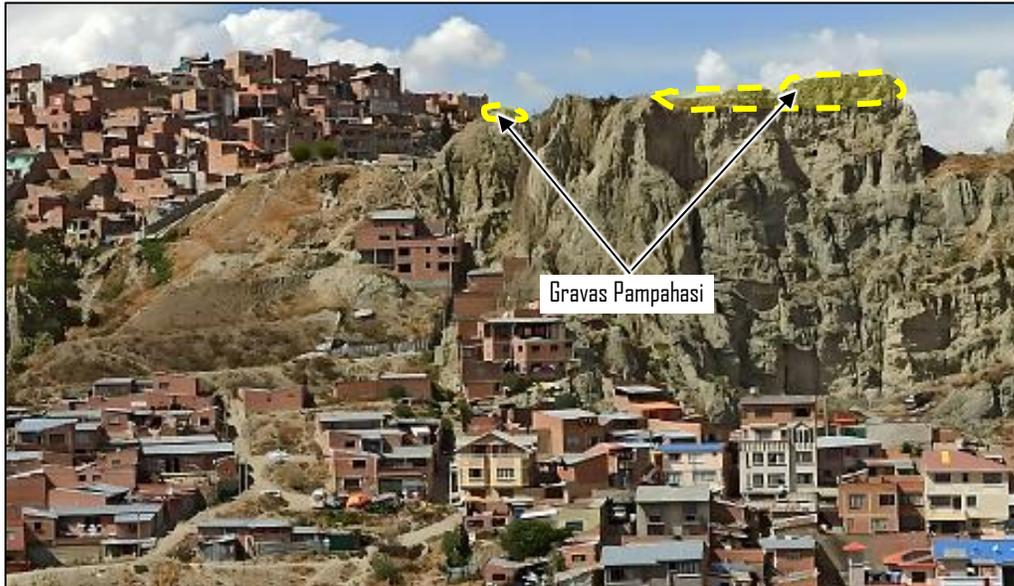
Se encuentra en contacto erosivo con la formación La Paz, al sureste del deslizamiento de Huanu Huanuni. (fotografía 5)

Fotografía 5. Contacto erosivo de las Gravas Pampahasi sobre los sedimentos de la Formación La Paz (elaboración propia).

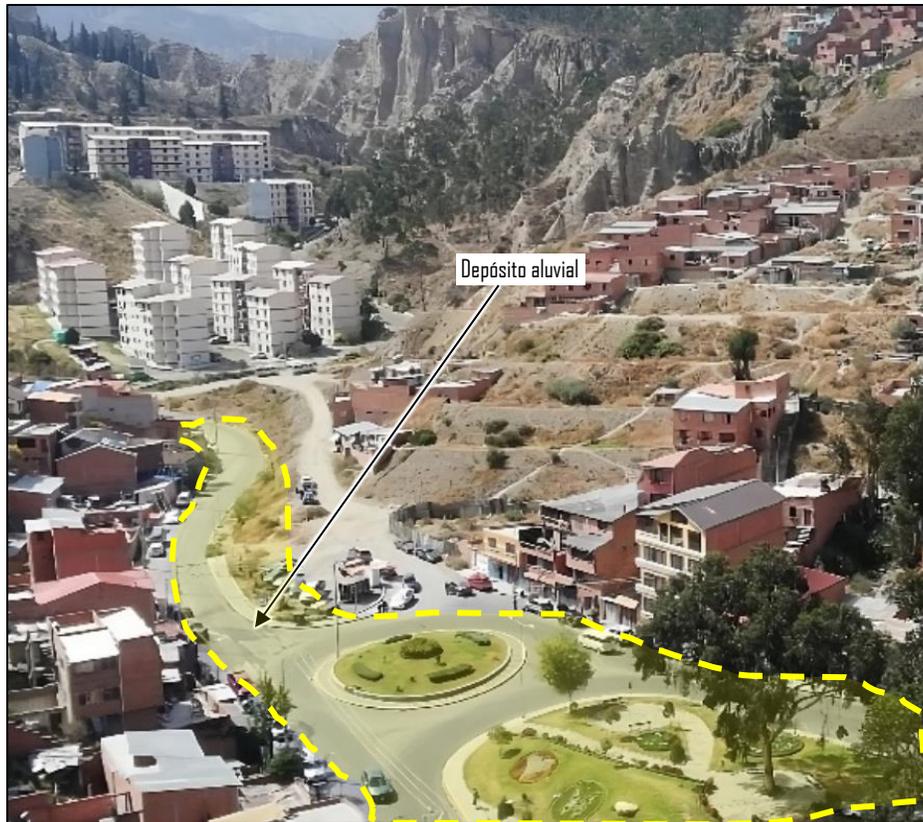
Entiendo que se ha rellenado el depósito aluvial que existía en la zona debido al embovedado del río Kollpajahuira. Este embovedado ha sido realizado con el propósito de crear un acceso vehicular que conecte las zonas de alto Obrajes y Bolognia. Esta acción de embovedar el río y rellenar el depósito aluvial tiene como objetivo facilitar el transporte urbano y mejorar la conectividad entre estas áreas dentro de la ciudad. Sin embargo, es importante considerar que modificar los cursos de agua y los depósitos aluviales puede tener impactos en los procesos naturales de drenaje y sedimentación en la zona (fotografía 8).

Fotografía 8. Depósito aluvial, actualmente el río Kollpajauira embovedado, cuya función es una vía de comunicación vehicular (elaboración propia).

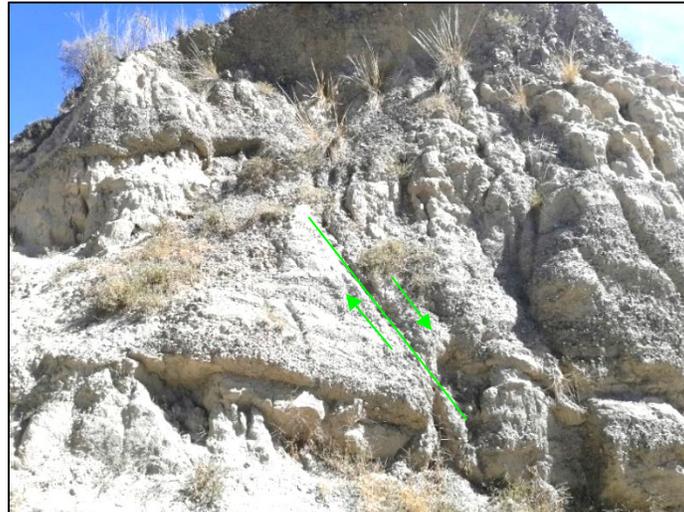
Fotografía 12. Falla normal dextral (elaboración propia)

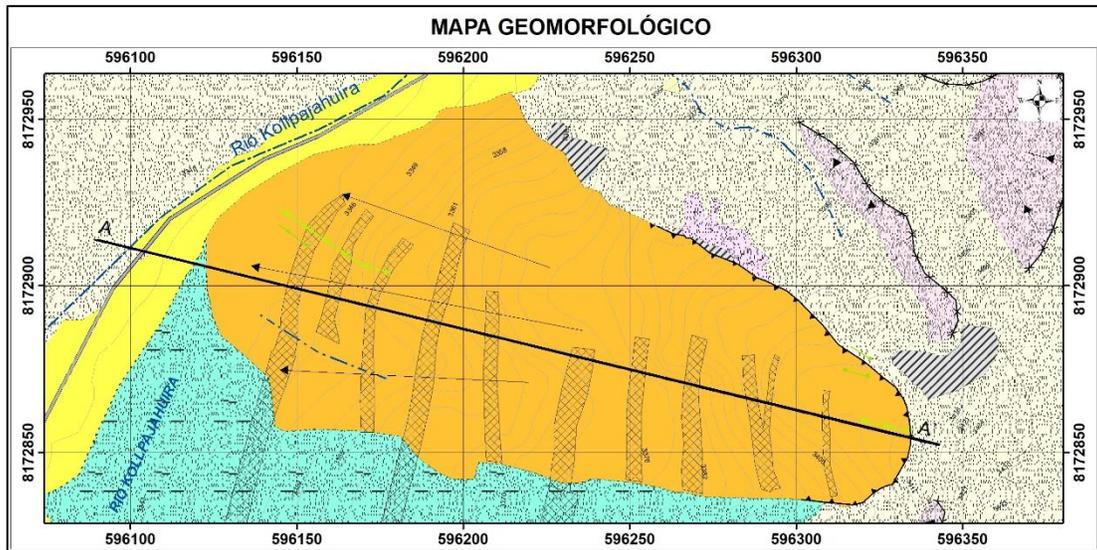
Figura 23. Mapa Geomorfológico Huanu huanuni, proyección WGS 84 UTM, zona 19k
(elaboración propia) (anexos 2)

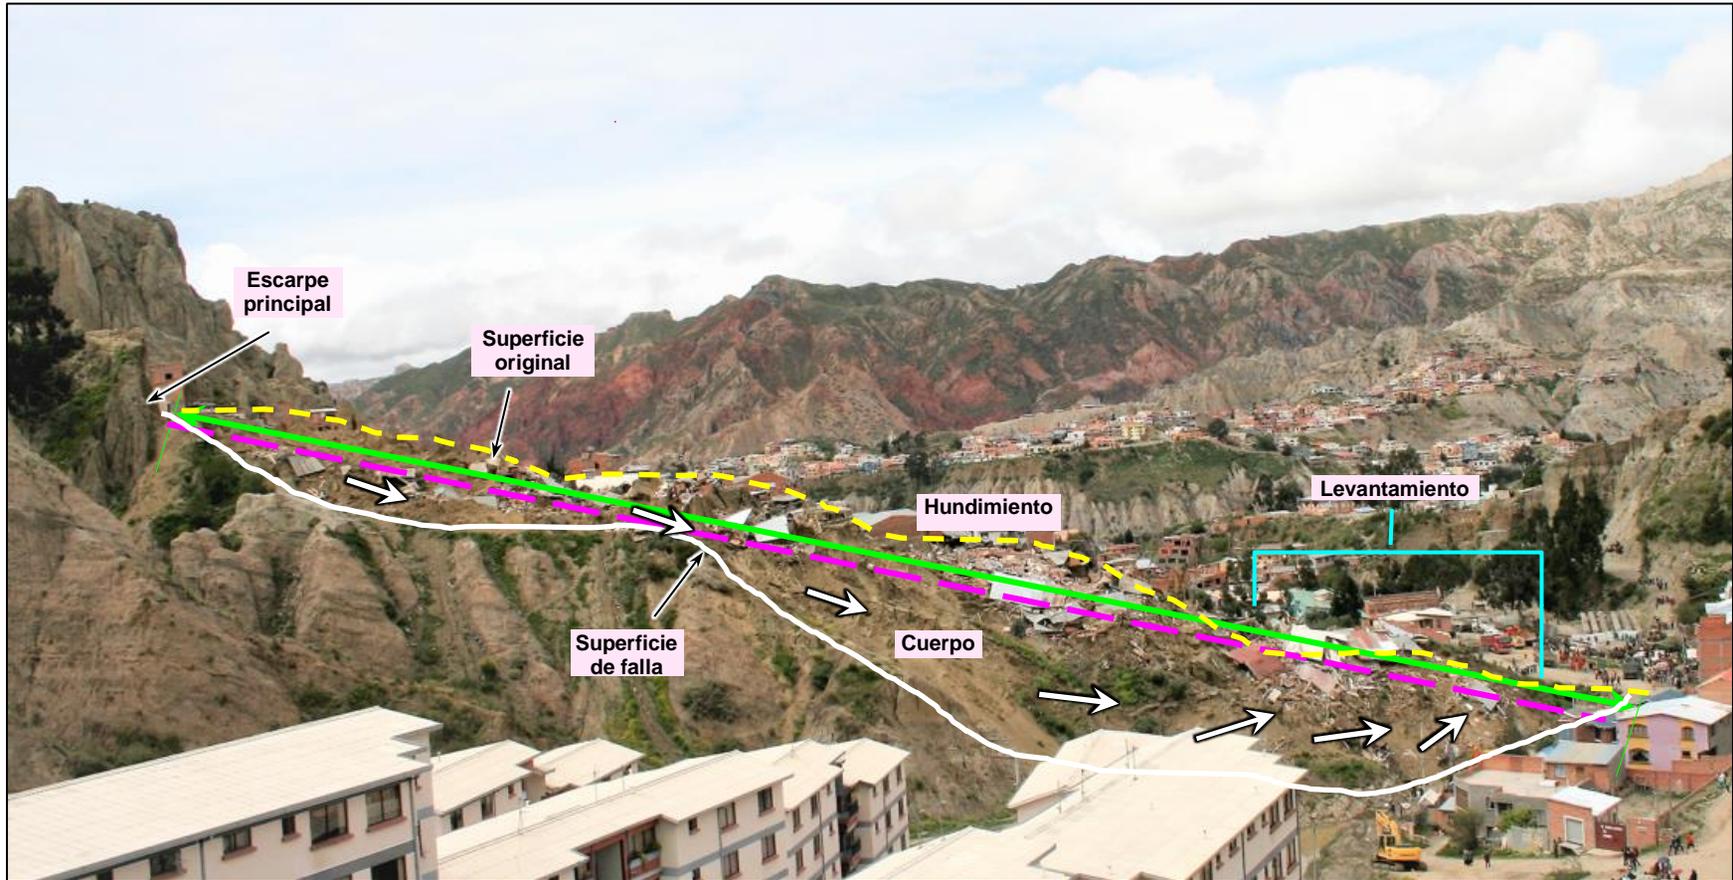
Fotografía 14. Perfil longitudinal del deslizamiento tipo rotacional – Huanu huanuni (elaboración propia).

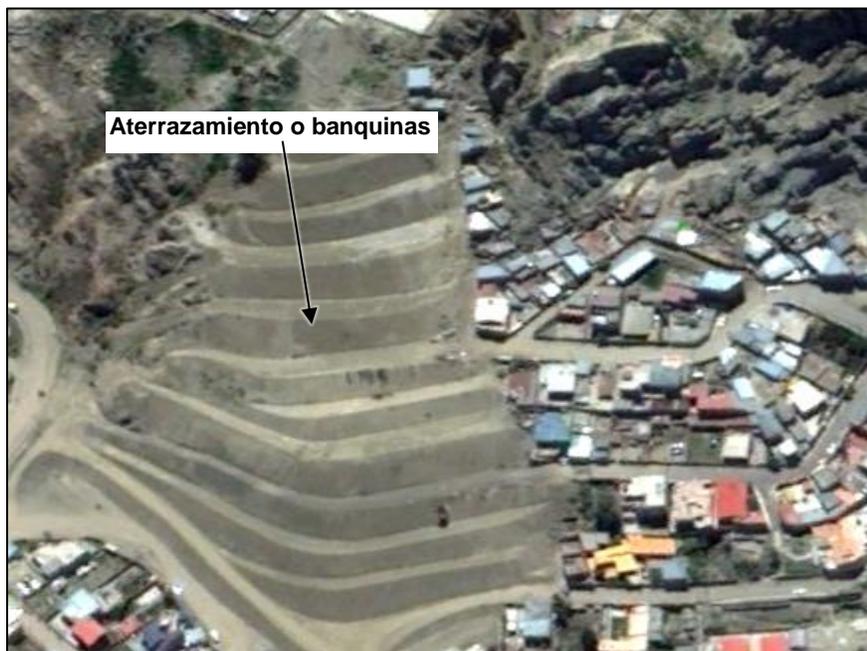
Fotografía 23. Banquinas de estabilización del deslizamiento de Huanu Huanuni (Guzmán, 2016).

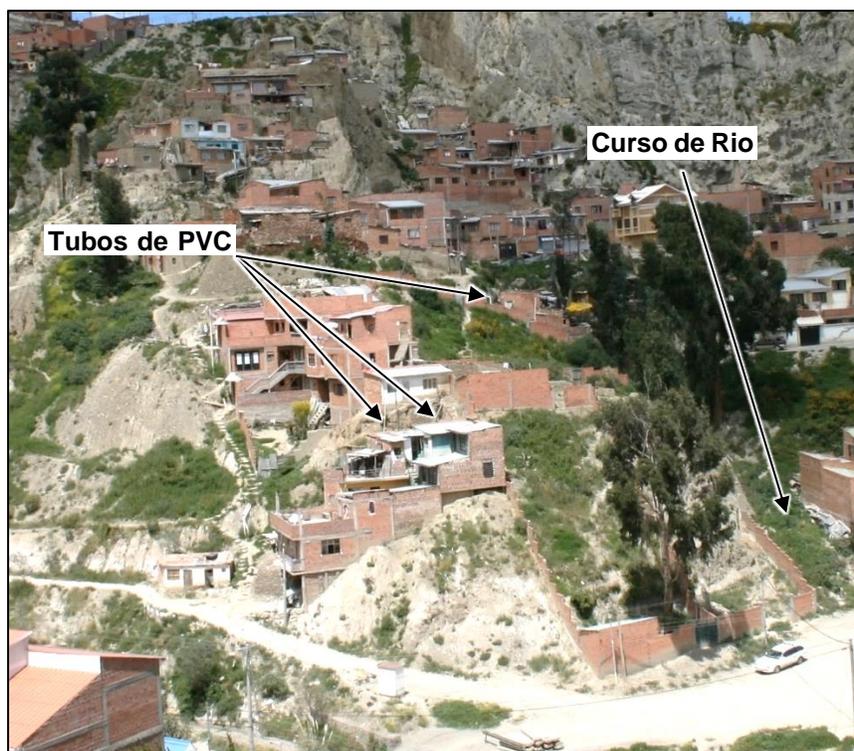
Fotografía 31. Deterioro y mala conexión del sistema de alcantarillado Huanu Huanuni (Guzmán, 2016)

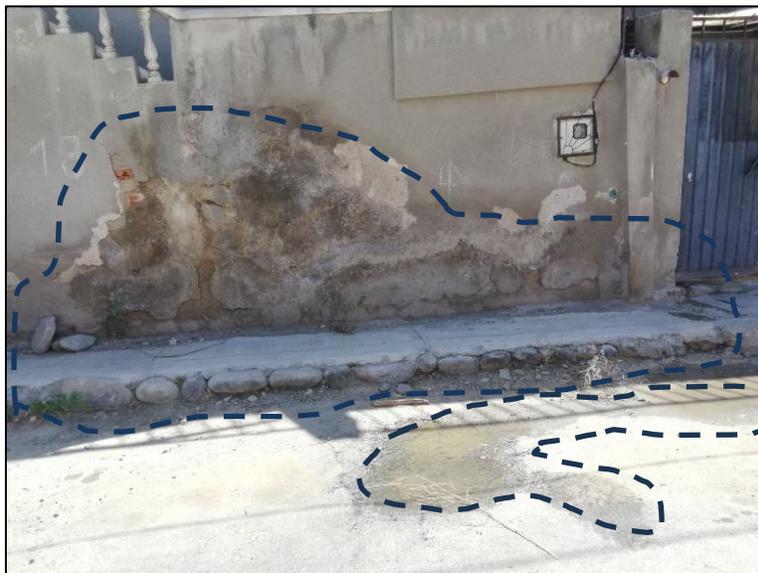
Fotografía 40. Borde derecho del deslizamiento Huanu Huanuni, presencia de humedad en paredes perimetrales

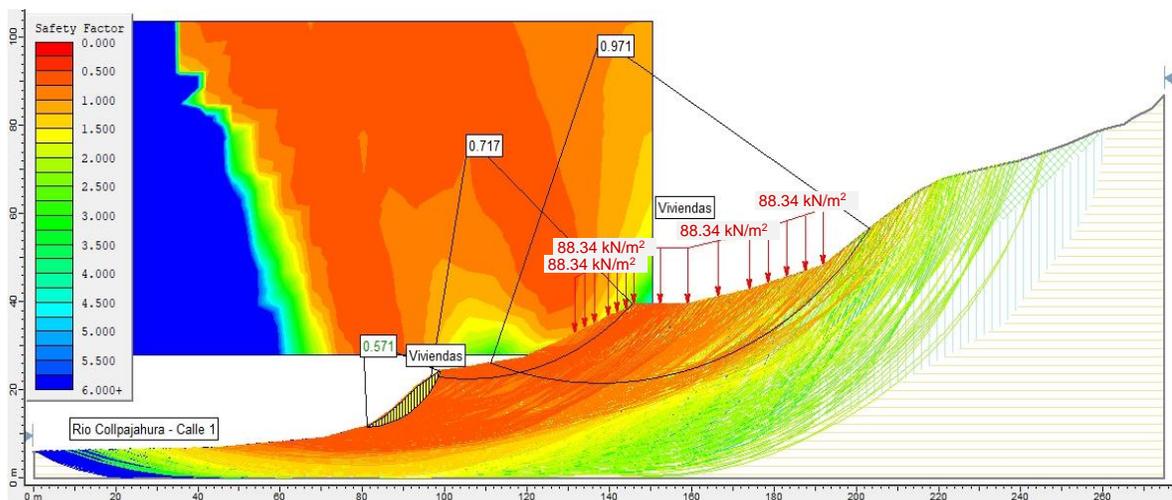
Figura 29. Estabilidad del deslizamiento Huanu huanuni con el programa Slide (elaboración propia).

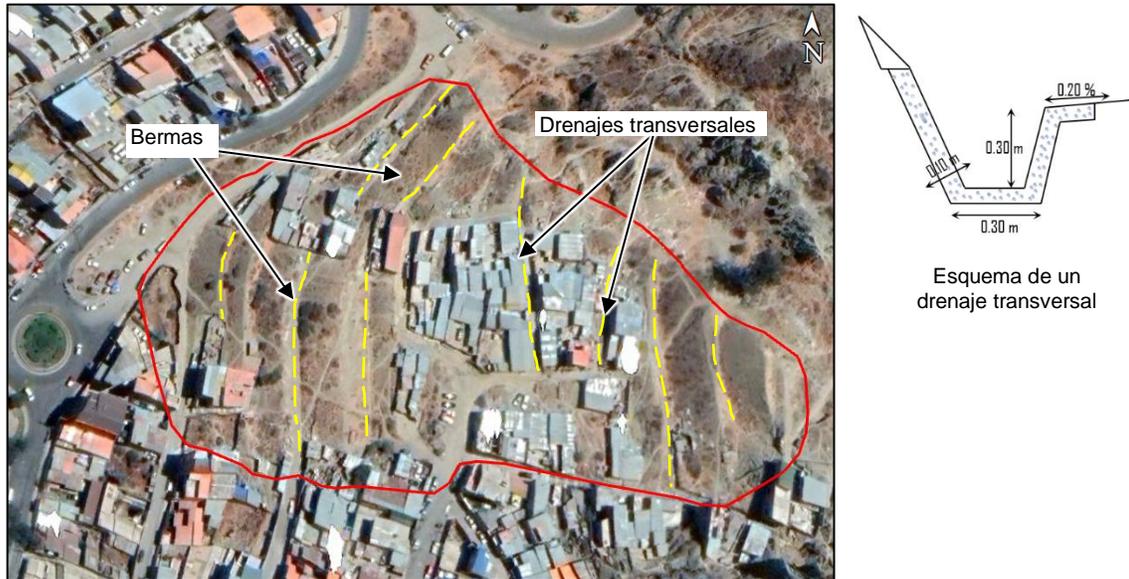
Figura 30. Drenajes transversales en bermas (elaboración propia).

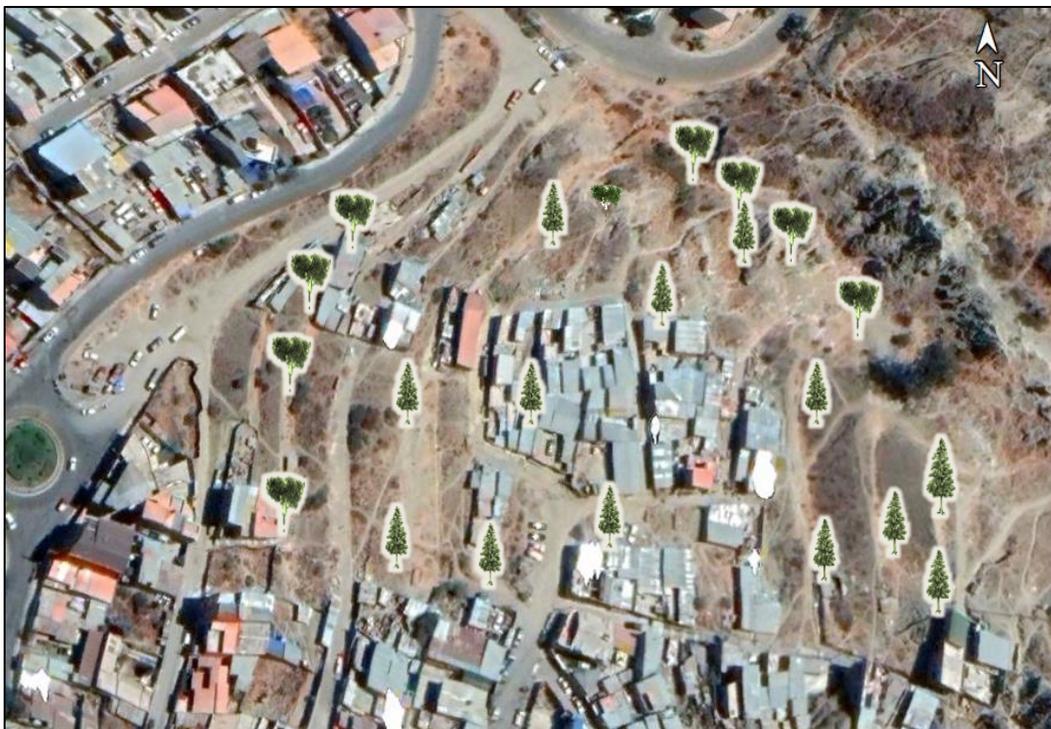
Figura 32. Distribución de árboles de eucaliptos y pinos para mejorar la estabilidad del deslizamiento
