UNIVERSIDAD MAYOR DE SAN ANDRÉS
FACULTAD DE ARQUITECTURA, ARTES, DISEÑO Y URBANISMO
INSTITUTO DE INVESTIGACIONES Y POSTGRADO
PROGRAMA DE POSTGRADO EN CONSERVACIÓN DEL PATRIMONIO
CULTURAL - MCPC

LOS MUROS DE LA MEMORIA

Tesis de Postgrado presentada para la obtención del título de Magíster en Conservación
del Patrimonio Cultural

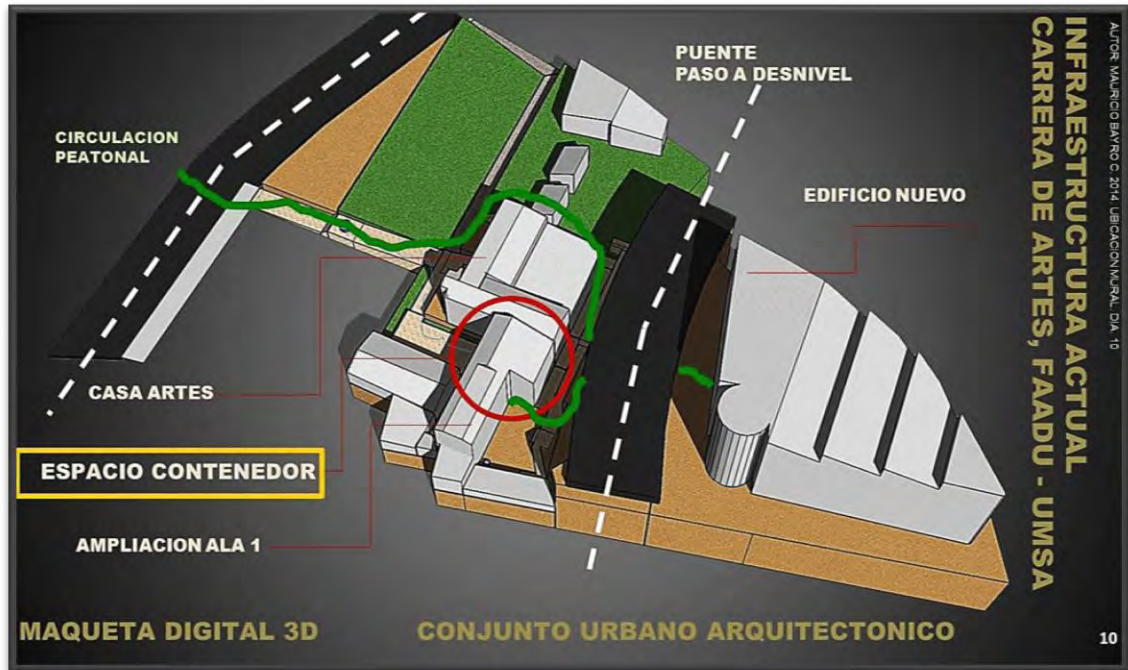
Ilustración 76. Maqueta digital del conjunto arquitectónico. 1

La construcción digital de maquetas tridimensionales del conjunto arquitectónico correspondiente a la infraestructura de la Carrera de Artes, posibilitó una mejor comprensión de distintos aspectos naturales y artificiales que intervienen y afectan al espacio contenedor del mural MCA Solón 1. Se analizaron especialmente las relaciones e integraciones entre los conjuntos del bloque antiguo y el bloque nuevo, los espacios de transiciones, las circulaciones vehiculares, peatonales, las edificaciones, áreas verdes y exteriores fueron realizadas en distintos tiempos históricos, los componentes son parte del contexto urbano y ambiental, de transformaciones periódicas. (Véase Ilustraciones 76).

Infraestructura Carrera de Artes, Bloque antiguo y Bloque nuevo.

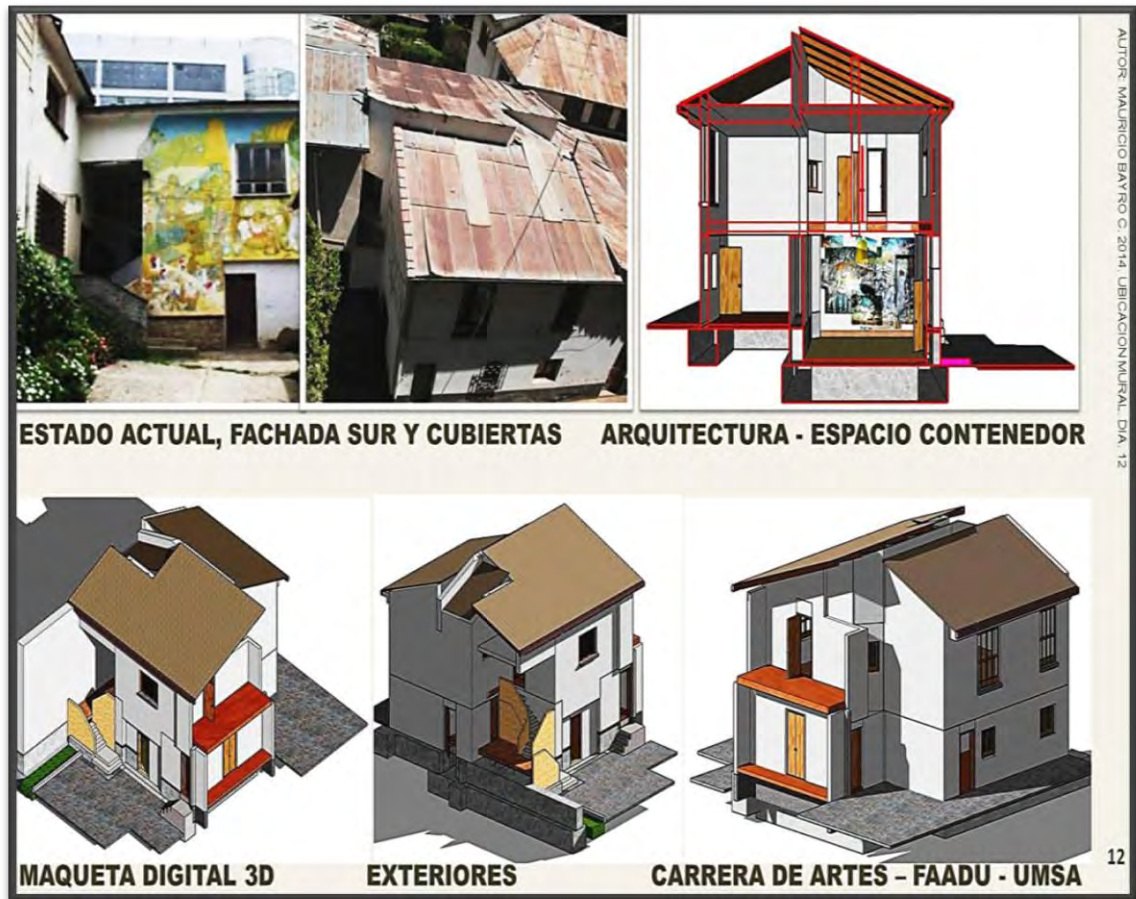
Ilustración 78. Arquitectura envolvente. 1

El espacio contenedor es una estructura mixta de muros auto portantes de adobe, sobre ella actúan sistemas constructivos de madera en el entrepiso y el maderamen soporte de las cubiertas de calamina, estos producen cargas y esfuerzos en el perímetro de la edificación transmitidas al terreno por cimentaciones de piedra. (Véase Ilustración 78).

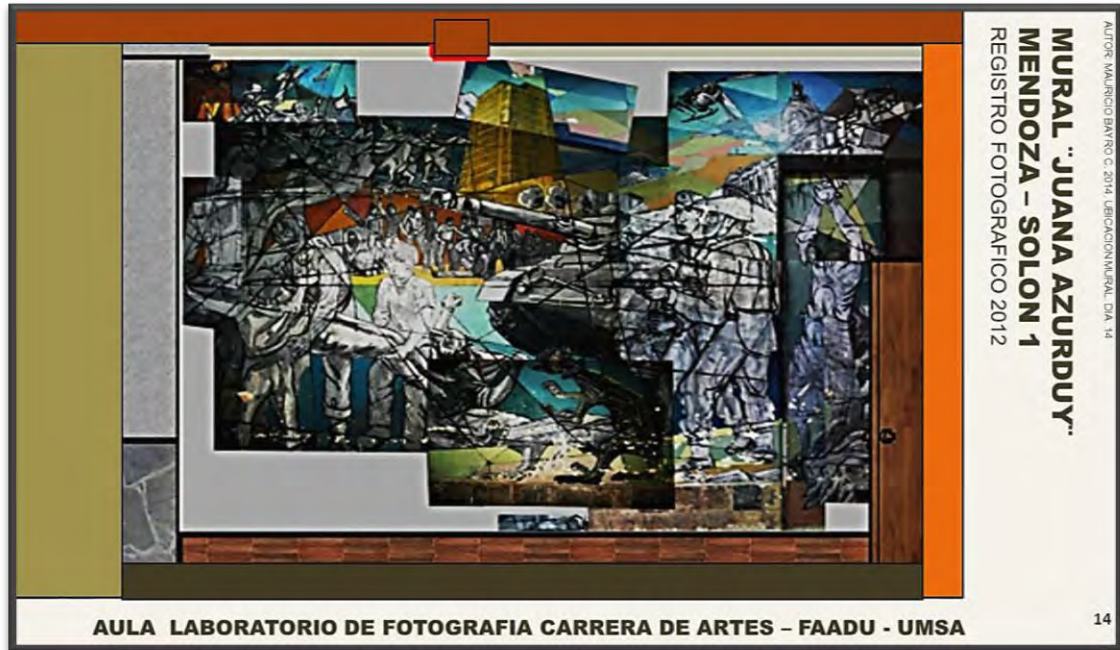
Ilustración 80. Mural Solón – Mendoza 1. 1

El muro tiene superpuestas distintas capas de revoques o arrisiato e intonaco sobre los que se encuentra la pintura mural cubriendo toda la superficie. (Véase Ilustración 80).

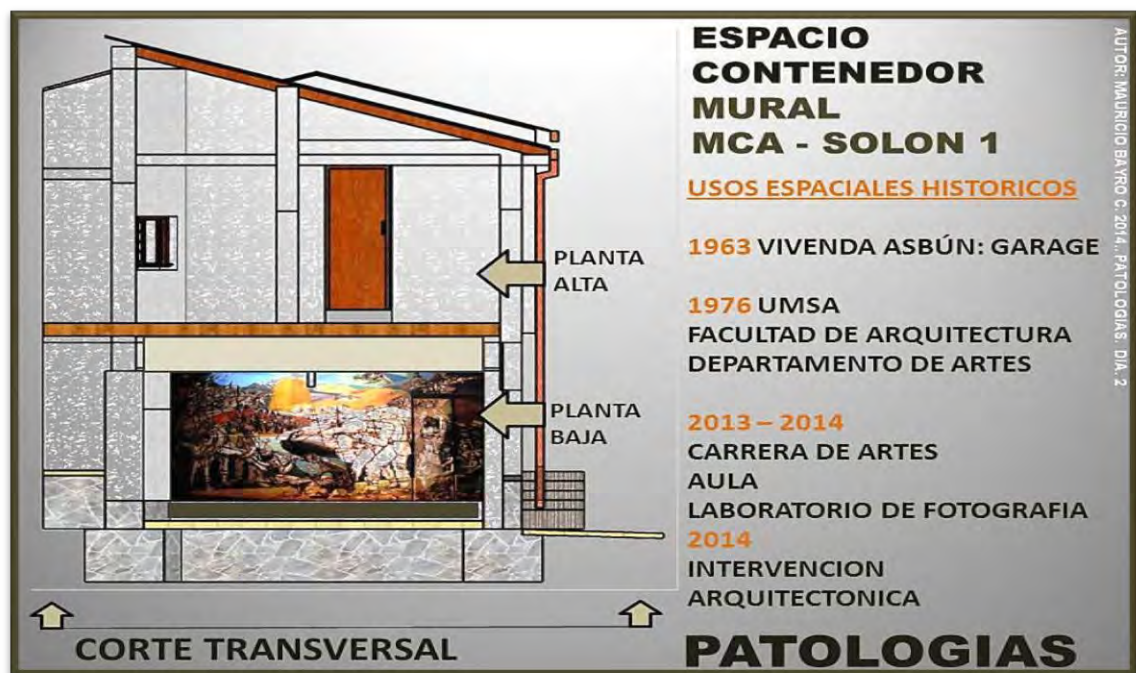
Cubiertas con pendientes promedio de 20° y distintas orientaciones, el material calamina de zinc desgastado, deformado, en estado de corrosión casi en su totalidad (90% de la superficie), perforaciones y roturas por las que se producen filtraciones pluviales. (Véase imagen 93).

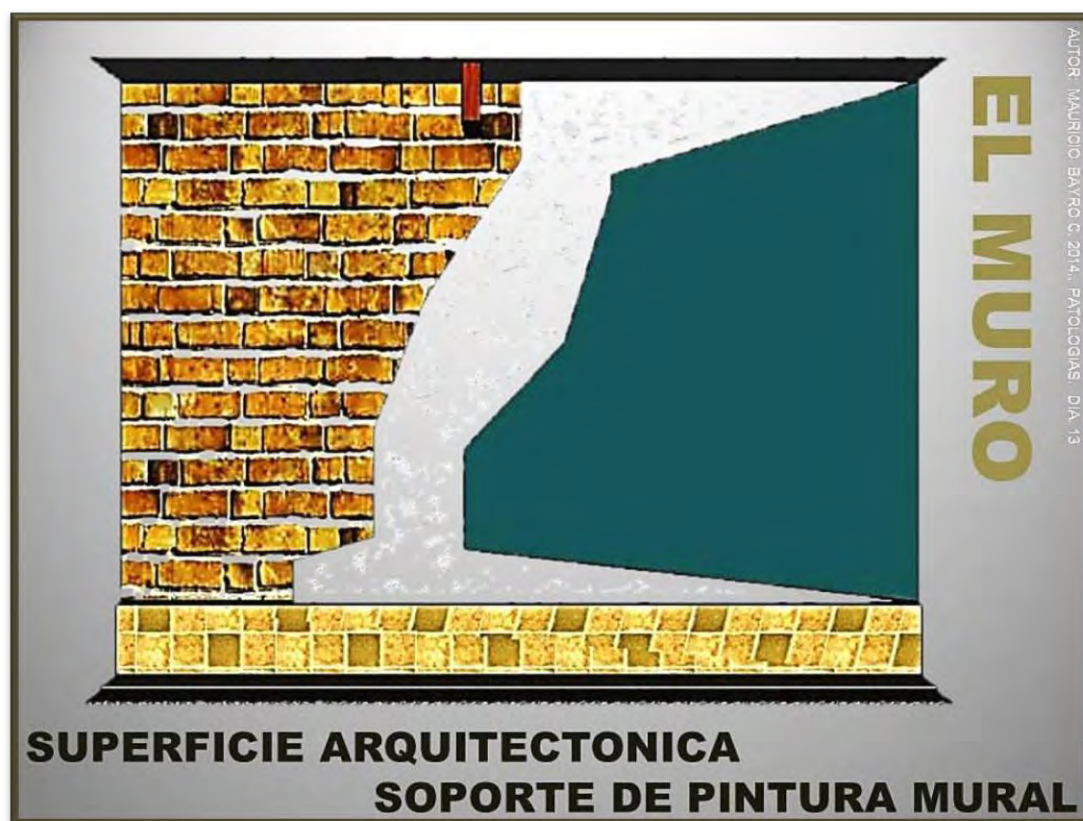
Está asentado sobre cimientos de ladrillo y piedra los que tienen un recubrimiento cerámico. En la parte central superior tiene una viga de madera con recubrimiento empotrada debajo del cielo raso transversalmente. (Véase imagen: 103).

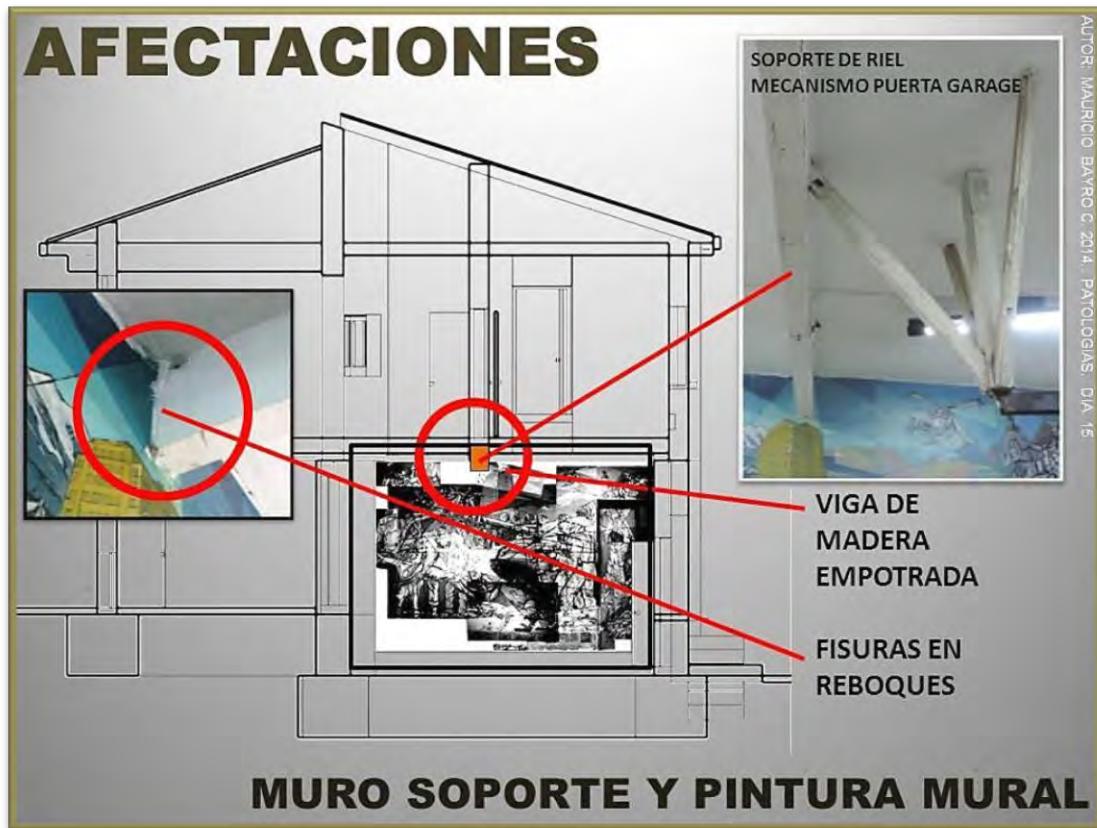
Ilustración 103. Viga de madera empotrada 1

físicos de tensión, al haberse eliminado el sistema mecánico quedó como un elemento sin la función original, se la conservo como parte del espacio contenedor integrada por empotrar al muro soporte. (Véase imagen: 103).

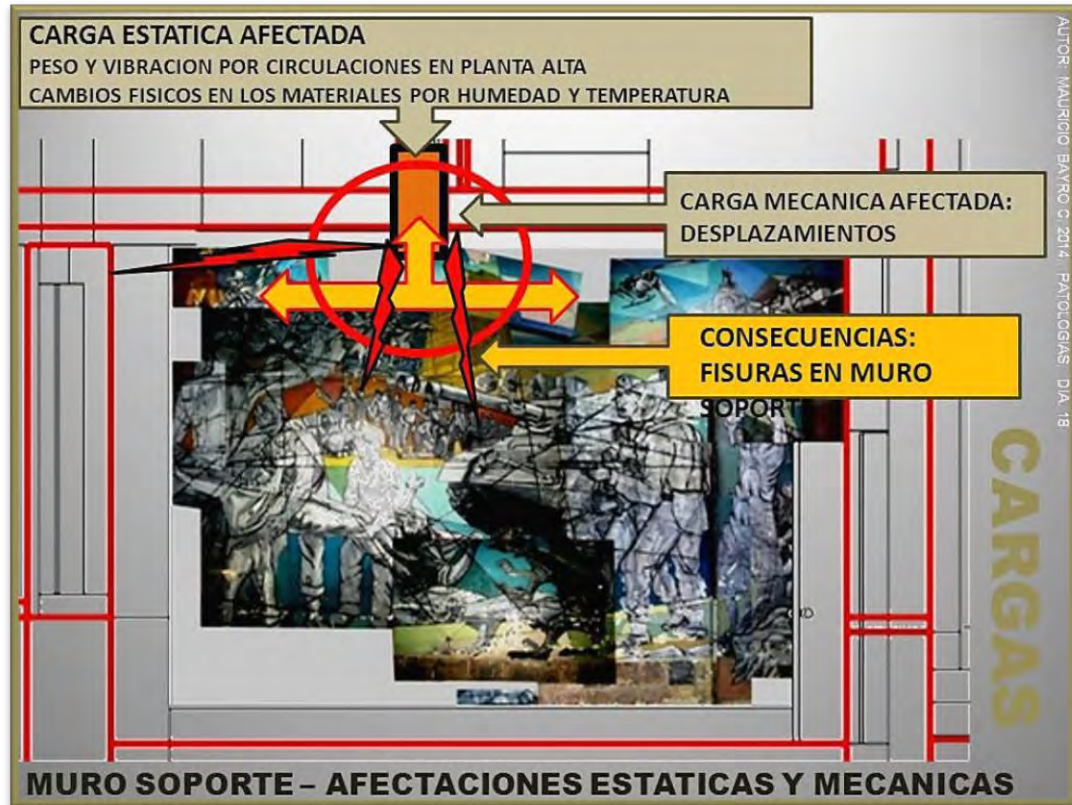
Ilustración 105. Fisuras y roturas en el muro. 1

Las cargas transmitidas por la viga al muro como el peso propio, la vibración producida por circulaciones en el planta alta, han producido fisuras así como el desplazamiento horizontal del elemento de madera y su deformación en el transcurso del tiempo. La rotura de los revoques se origina en el empotre, prolongándose en líneas diagonales hacia la parte inferior de la superficie arquitectónica. (Véase imagen: 105).

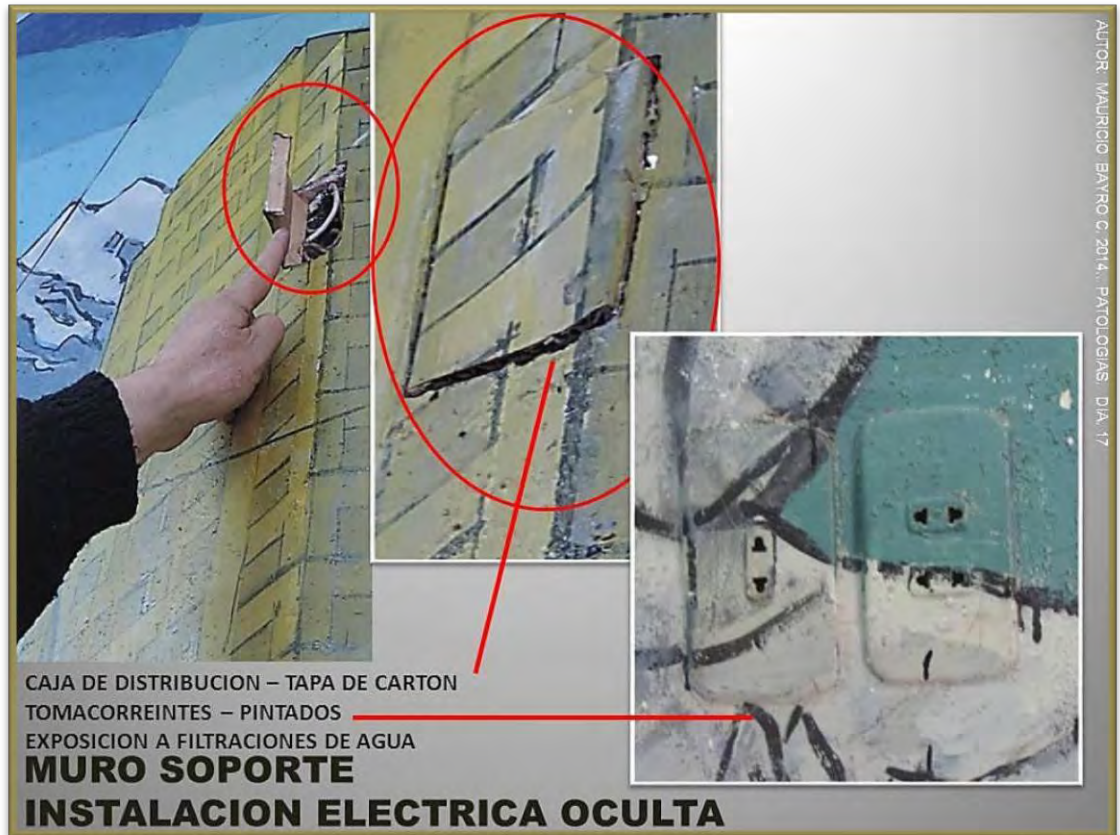
La observación y contacto con el muro detectó la presencia de una instalación eléctrica en desuso mimetizada con la pintura mural. Se encuentran puntos de contacto de cables cubiertos por tapas de cartón plegables escondidos entre los trazos pictóricos así como tapas plásticas de enchufes adosadas al muro. (Véase imagen: 106).

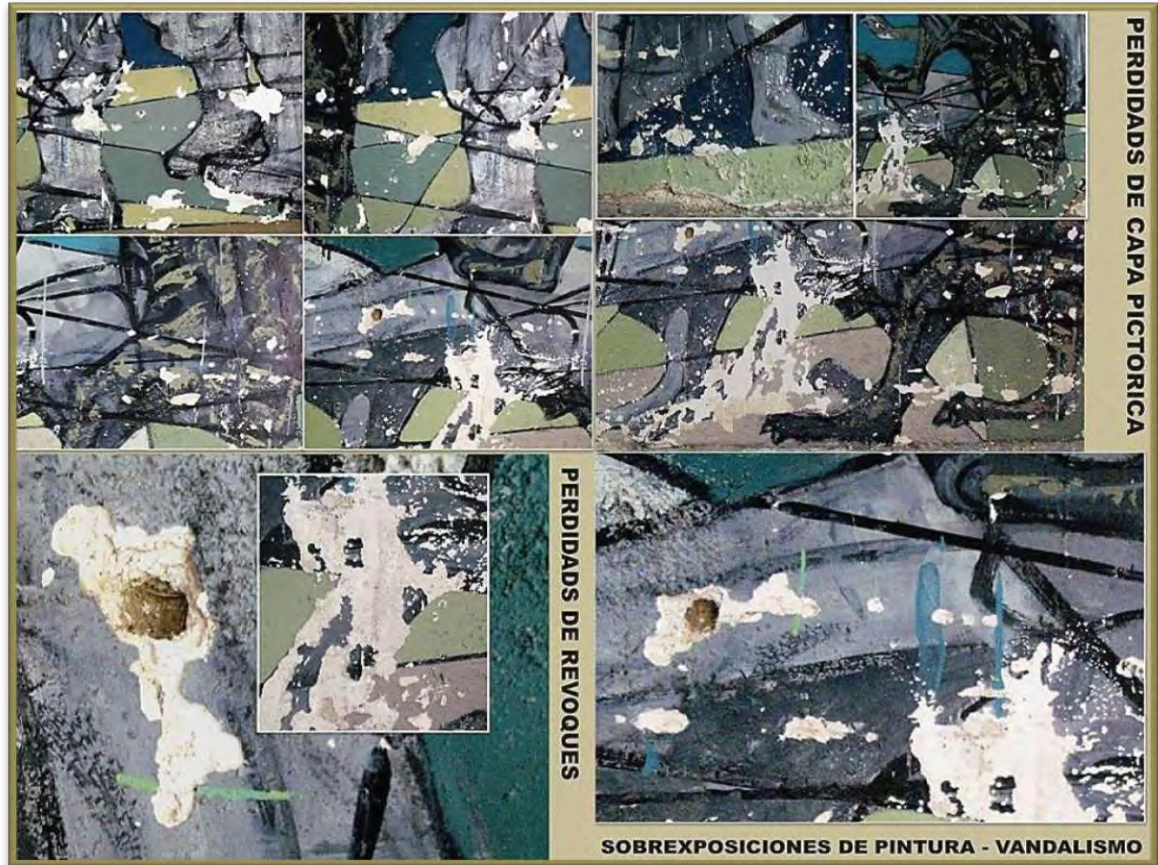
La pintura mural también ha sido agredida por vandalismo, superposición de pintura y otros productos químicos. (Véase imagen: 108).

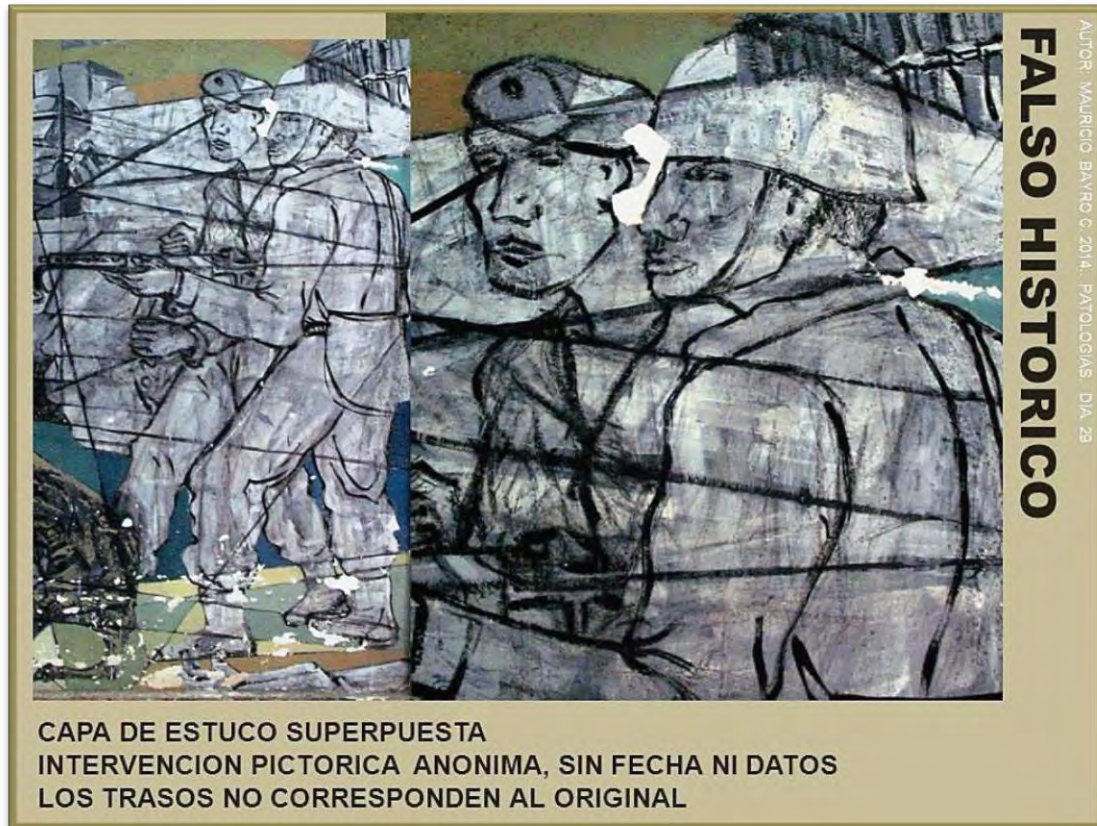
En el lado inferior derecho del mural se encuentra una capa de estuco superpuesta, una intervención sobre el original, es una burda alteración del diseño y de los colores originales, los trazos no corresponden a la línea característica del Mtro. Solón Romero, se intentó modificar las imágenes a la vez de integrarlas al mural mediante un dibujo que reproduce la escena de los militares y el entorno, se asemeja conceptualmente con los bocetos de Jorge Mendoza, la modificación es una base de color blanco mate a la que no se le agregó color, el estado inconcluso contrasta con el resto de la obra policroma, expresa la intención de integrarse al conjunto mediante la líneas de fuerza, no fue posible establecer la época o al autor responsable, el resultado es un falso histórico que se convierte en parte histórica del Mural MCA – Solón 1. (Véase imagen: 112).

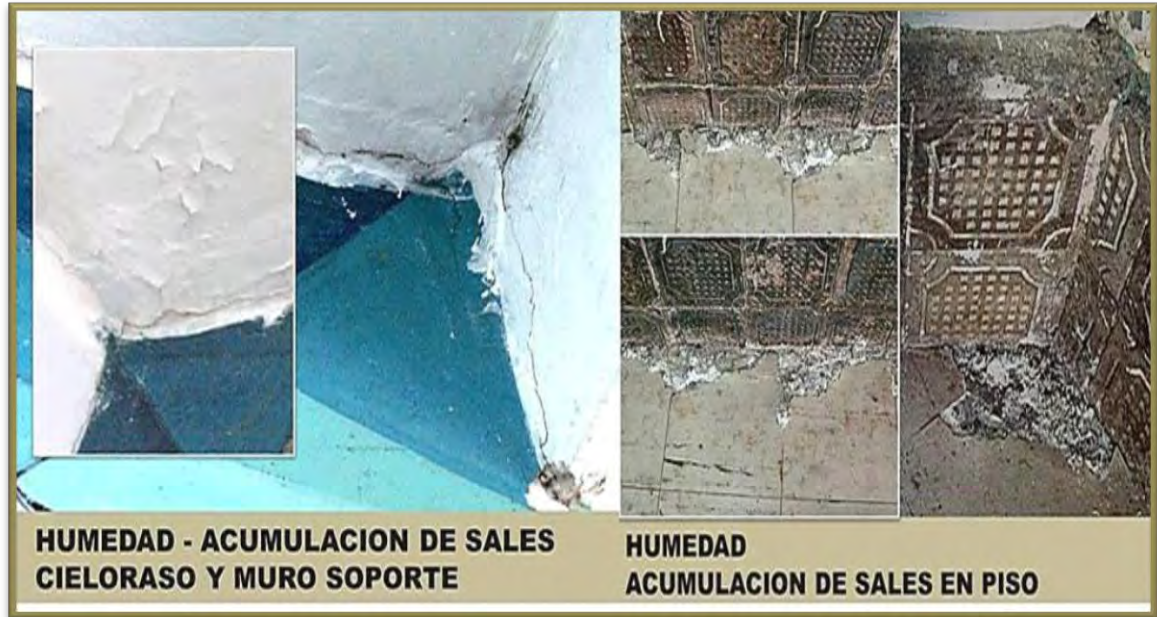
Entre las patologías detectadas se encontraron los efectos producidos por infiltraciones y exudaciones de agua y humedad que produjeron la presencia de cúmulos de sal en los bordes entre el muro soporte, el cielo raso y la viga empotrada, estos fueron recubiertos por capas de pintura látex como parte del mantenimiento y pintado del espacio contenedor. La presencia de sales se dio también a lo largo de la base del mural en sobre cimiento y piso. (Véase imagen: 112).

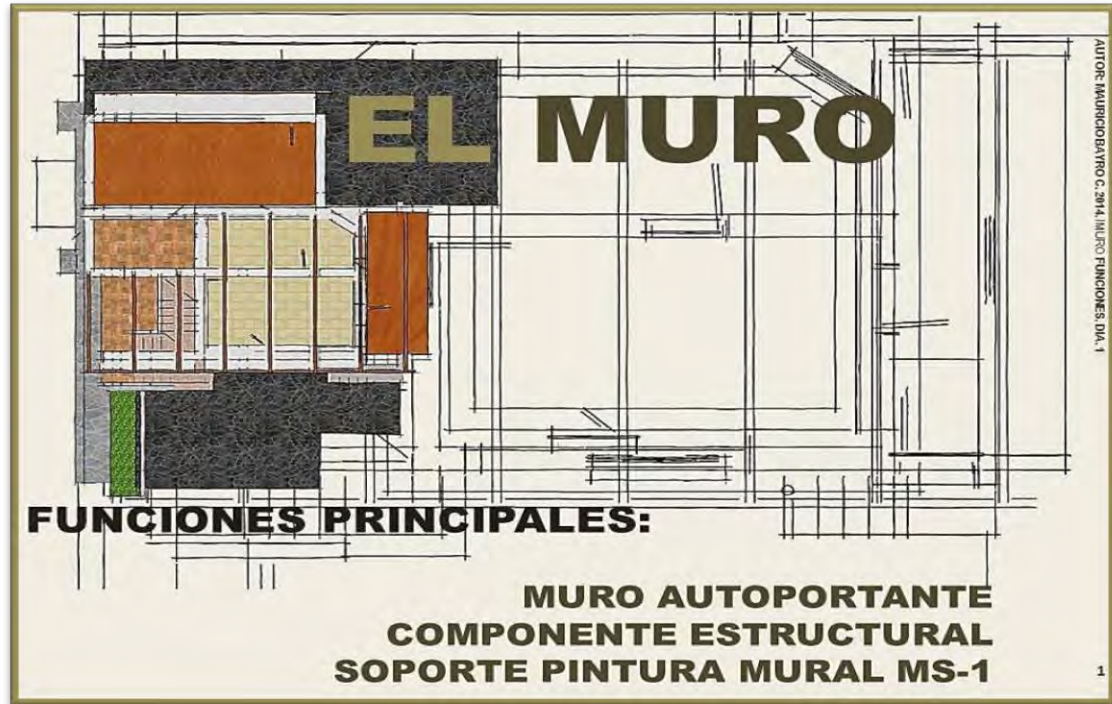
Ilustración 114. El muro. Funciones. 1

El muro de adobe es parte de la arquitectura del espacio contenedor, se encuentra sobre un sistema de cimentación de hormigón ciclópeo, es auto portante y está relacionado con dos muros laterales de los mismos materiales, tiene una función estructural al soportar su propio peso además de la planta alta, elementos de madera y componentes del entrepiso de madera entablada, las cerchas de madera y cubierta de calamina descargan las cargas de las cubiertas.

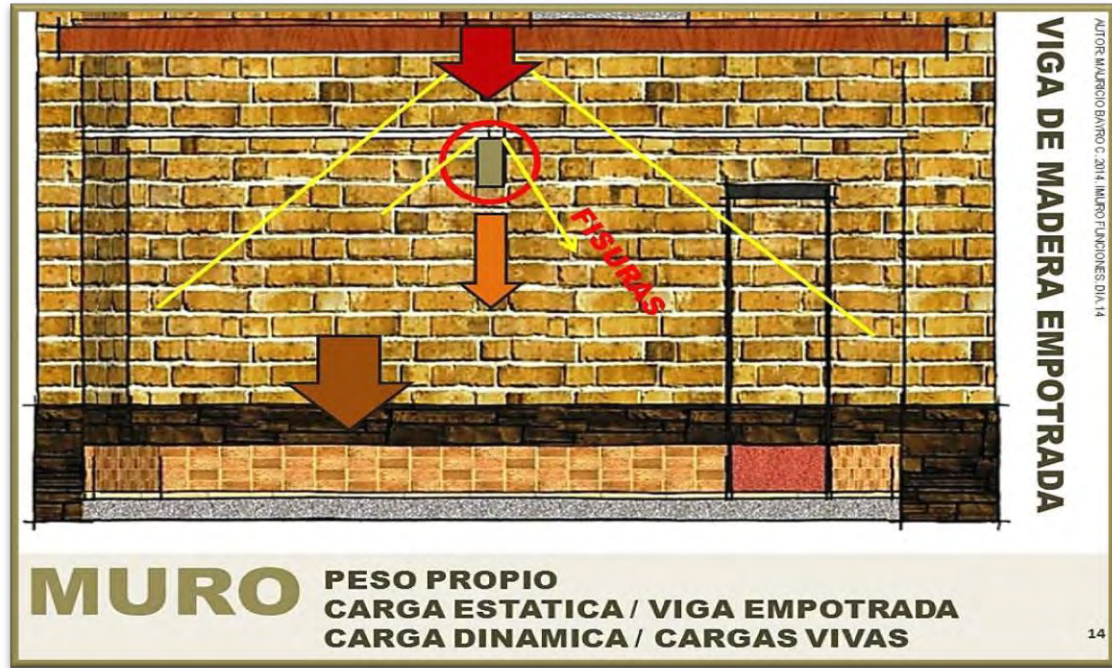
Ilustración 116. El muro soporte de adobe 1

Los efectos agresivos que se producen sobre el muro soporte por acción de las fuerzas transmitidas, producen alteraciones en la resistencia del adobe y de los revoques mediante roturas de piezas, familias de fisuras en revoques e intonaco y agrietamiento de la capa pictórica, responden a fenómenos estructurales que requieren de soluciones técnicas adecuadas e integradas a las características de los materiales.

La afectaciones superficialmente visibles, son consecuencia de las patologías producidas al interior del muro, en las reacciones y consecuencias en su composición y funcionamiento integral. Las roturas del muro soporte son de forma trapezoidal por el impacto de fuerzas y vibraciones, la reacción de los materiales distribuye las fuerzas diagonalmente hacia los cimientos, la evolución de la grietas responde al desgaste de los materiales y sobre todo a la acción humana. (Véase imagen: 116y 117).

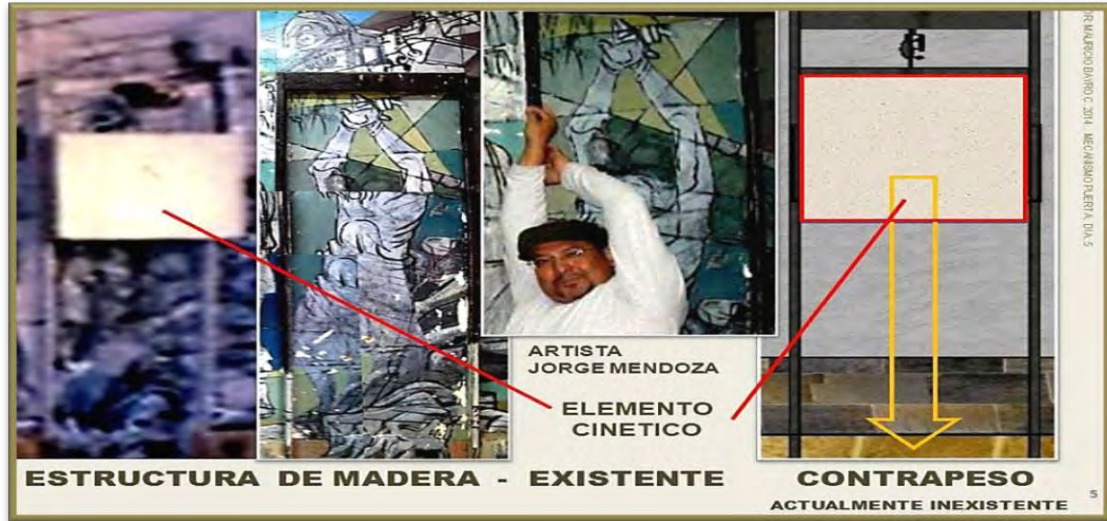
Ilustración 118. Contrapeso. Efecto cinético 1

La presencia, razón y función de la viga de madera empotrada responde a las necesidades técnicas y mecánicas de la época en que el espacio contenedor tenía por uso el de garaje, era parte de la estructura que soportaba los esfuerzos y tensiones del sistema mecánico con el que funcionaba la apertura de una puerta levadiza mediante un juego de cables, poleas y contrapeso de acción mecánica. La interpretación del mecanismo posibilita la comprensión de la presencia de un par de rieles adosados al muro soporte por donde se desplazaba el contrapeso de la puerta de garaje. Durante la realización del mural estos elementos se encontraban en su ubicación original, con el paso del tiempo se perdieron algunos de los componentes mecánicos conservándose los estructurales. De acuerdo a las narraciones anecdóticas el contrapeso era un pesado bloque que colgaba de un travesaño mediante un cable de acero para su movilidad.

Esta pieza fue parte importante de la obra mural MCA. Solón – 1 , integrado como elemento cinético a la composición, los autores realizaron una imagen detrás del contrapeso complementada por otra pintada en el bloque, de tal manera que al moverse verticalmente se producía un efecto de movimiento en la pintura, un efecto mecánico y cinético de importancia en el conjunto de la obra. La innovación y adecuación del movimiento al mural es importancia en su aspecto plástico y conceptual. La pieza está perdida, sin datos de su ubicación o destino. (Véase imagen: 118).

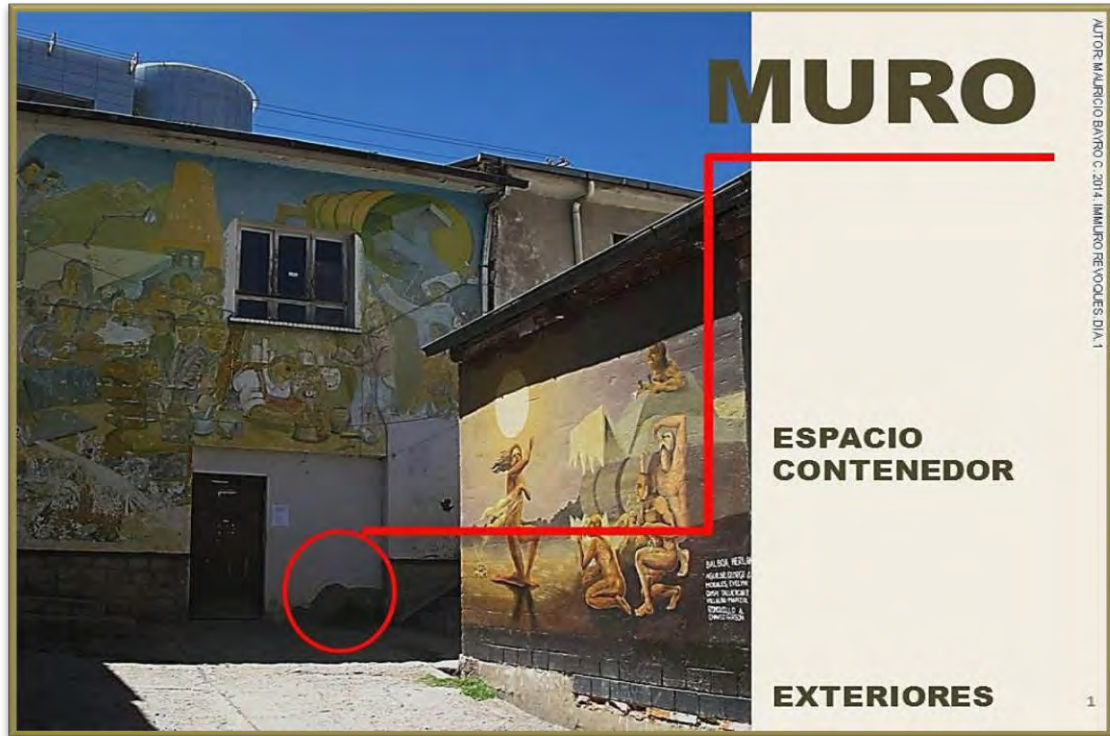
El muro soporte se encuentra ubicado al interior del espacio contenedor por lo que no tiene una exposición directa a las condiciones y cambios ambientales, situación favorable para la conservación del mismo así como el de la pintura mural MCA. Solón 1. El estudio, la observación de campo y documentación establecieron que varios de los problemas y patologías fueron transmitidas desde los espacios exteriores y por los muros laterales adyacentes al sur y al norte, la destrucción y degradación de los materiales expuestos, como los revoques provocaron y transmitieron patologías hacia el interior con efectos directos de humedad, ataques orgánicos y debilitamiento en la composición de los acabados. (Véase imagen: 120).

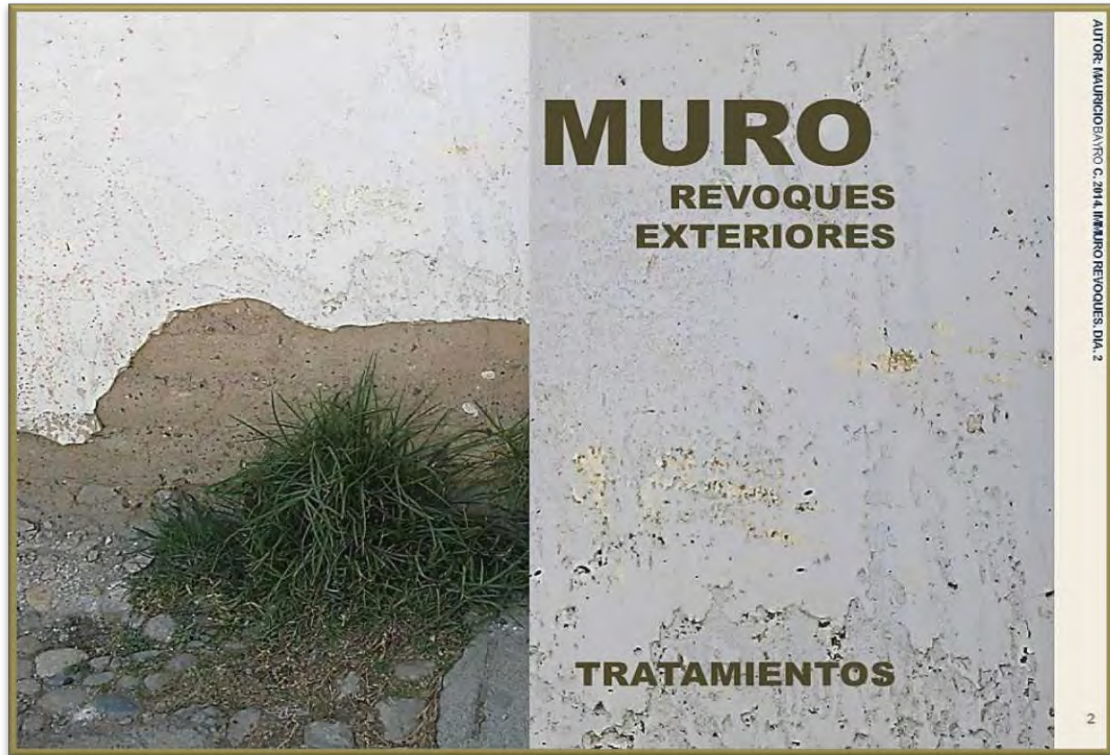
Las áreas afectadas en fachadas por el desprendimiento y pérdida de revocos permitió verificar las características de los materiales del espacio contenedor, la construcción de adobe sobre cimientos de piedra presentaba distintas patologías por efectos de acumulación y descarga de aguas pluviales, presencia de plantas, raíces y la falta de mantenimiento regular, mediante la observación de los contornos en los faltantes se encontraron las distintas capas y espesores de los revocos aplicados en distintas épocas. Se observó el desgaste y degradación natural de las distintas capas exteriores así como erosión por lluvia y vientos. Los tratamientos en los revocos son de tipo rustico aplicados en cuatro capas superpuestas, los materiales utilizados en cada época son de barro, cal arena, cemento, el desgaste natural y los procesos degradantes provocan la pulverización de los componentes expuestos al medio ambiente. (Véase imagen: 121).

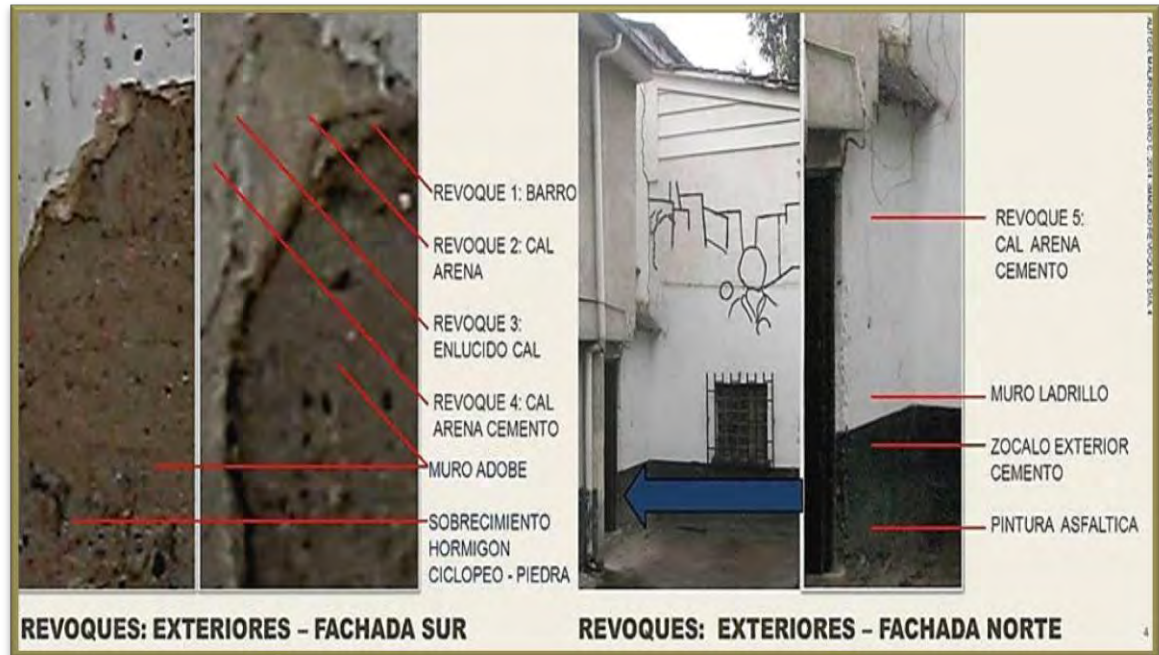
Las fachadas orientadas hacia el norte presentan distintas características constructivas por corresponder a una anexión arquitectónica que produjo otras patologías, separación de los materiales, grietas, fisuras visibles, los muros son de ladrillo con revoques de cal, arena, cemento, pintura látex y un zócalo de un metro de alto recubierto con pintura asfáltica como impermeabilizante, la base del muro se encuentra degradada por causas de acumulación de agua en el piso del patio exterior, más un deficiente sistema de drenajes pluviales, el agua proveniente de escurrimientos y pendiente del terreno, por un comportamiento natural el agua se filtra entre y debajo de los cimientos introduciéndose al muro soporte interior con fuerte impacto debido a las características absorbentes del adobe, la producción de sales, hongos, la destrucción de revoques y acabados interiores, así como el generar un ambiente de humedad dentro el espacio contenedor. (Véase imagen: 122).

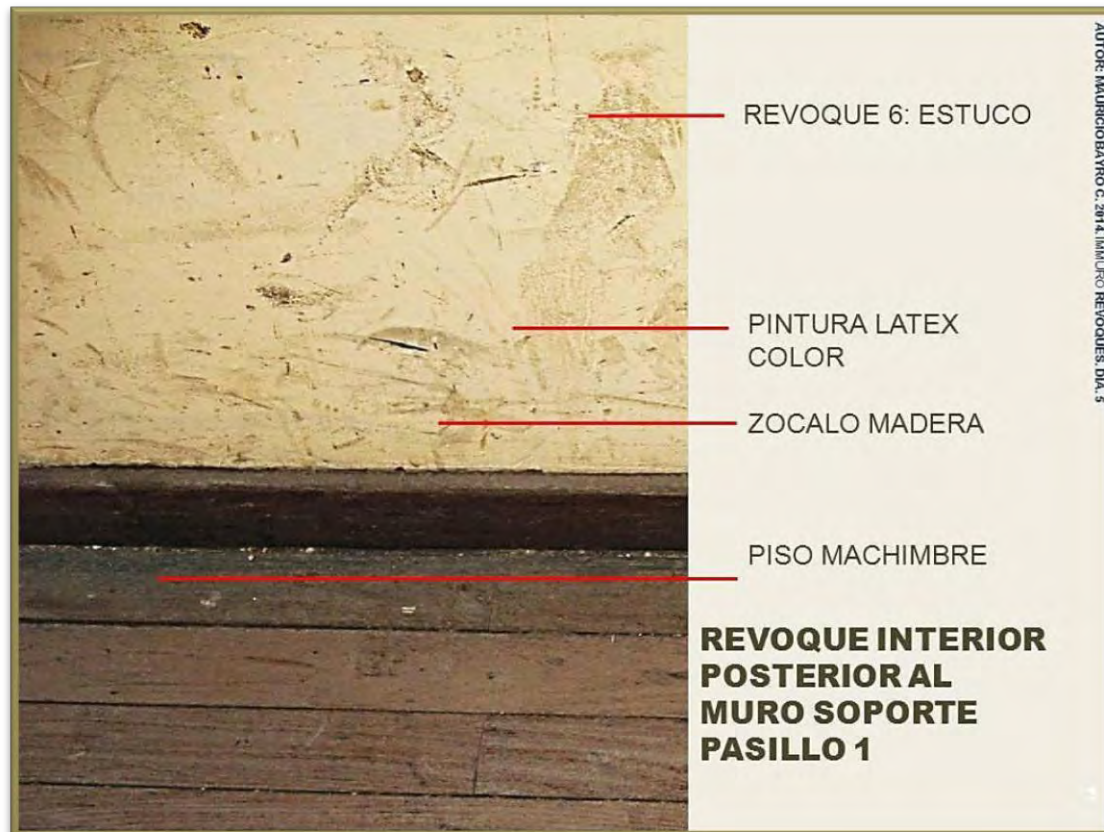
El muro soporte interior se encuentra ubicado perpendicularmente entre las fachada norte y sur, debido a la anexión arquitectónica del ala este y a la pendiente del terreno es que se tiene un pasillo a un metro de desnivel, es la cara posterior de la pared, atrás de la pintura mural, sobre el nivel de piso presenta capas de revoque rustico de estuco con varias capas de pintura látex, es el área menos afectada por el medio ambiente, cuenta con una ventilación optima y condiciones de calor estables. El piso es de madera machimbrada a un metro de altura sobre el terreno a generado una cámara de aire sin ventilación adecuada, humedad y gases son transmitidos a los adobes, que a su vez es absorbida por los revoques del mural produciéndose el desprendimiento y abombamiento de las capas. (Véase imagen: 123).

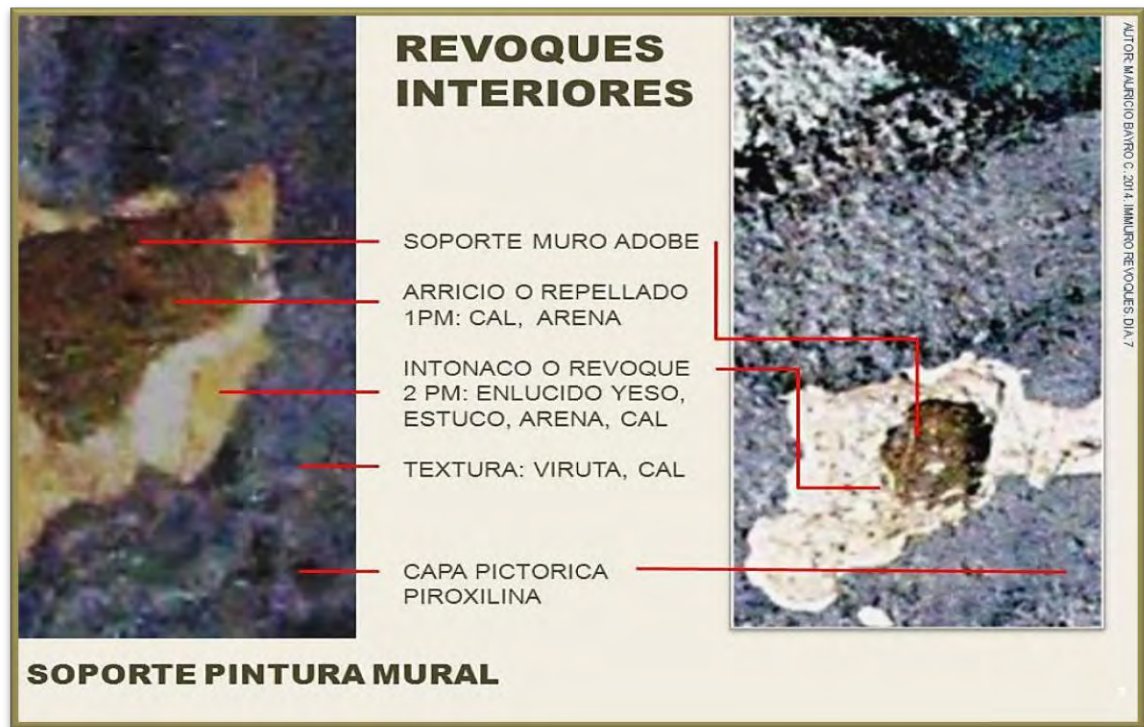
El muro soporte, en la superficie interior que contiene el mural MCA. Solon 1 presenta distintas capas y materiales, sobre el adobe un repellado o ariccio de cal y arena, se superpone un enlucido de yeso, encima el revoque aplicado por los artistas pintores, el intonaco de estuco, cal y arena, algunos sectores tienen textura por la aplicación de viruta de madera. Sobre esta base se realizó la capa pictórica mediante la técnica a la piroxilina. (Véase imagen: 124).

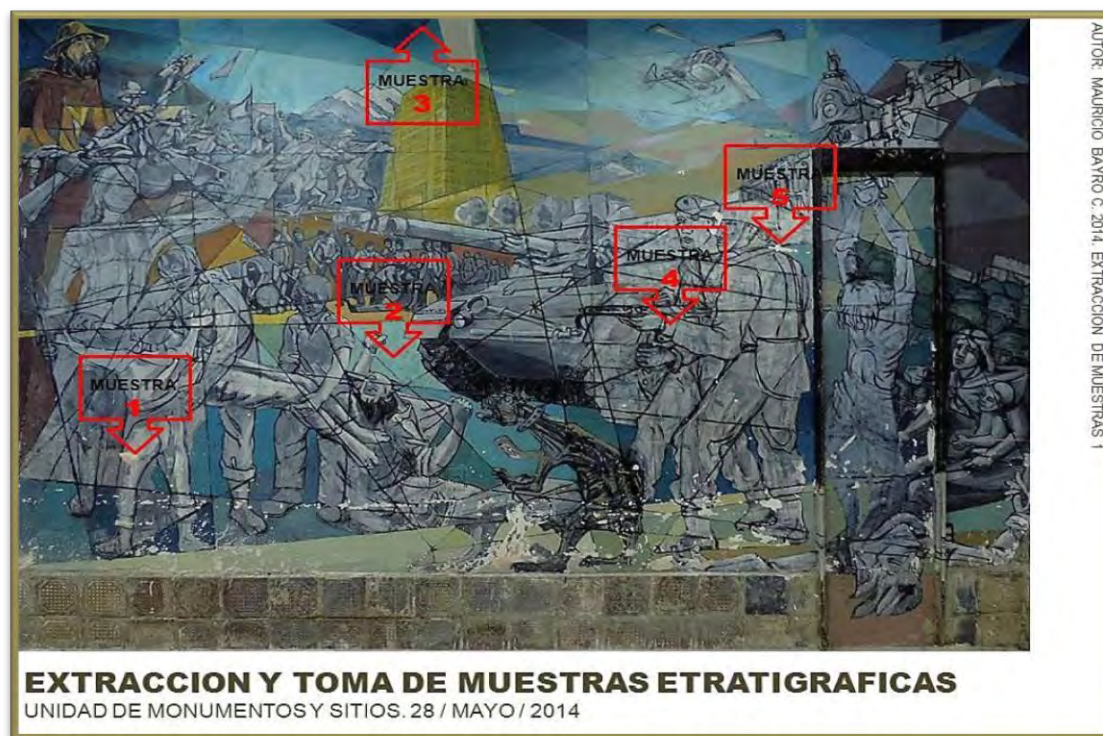
Ilustración 125. Extracción de muestras 1

Los datos conseguidos se expresan en las fichas técnicas de acuerdo a la ubicación de las muestras extraídas de 6 milímetros cuadrados de superficie. (Véase imagen: 125).

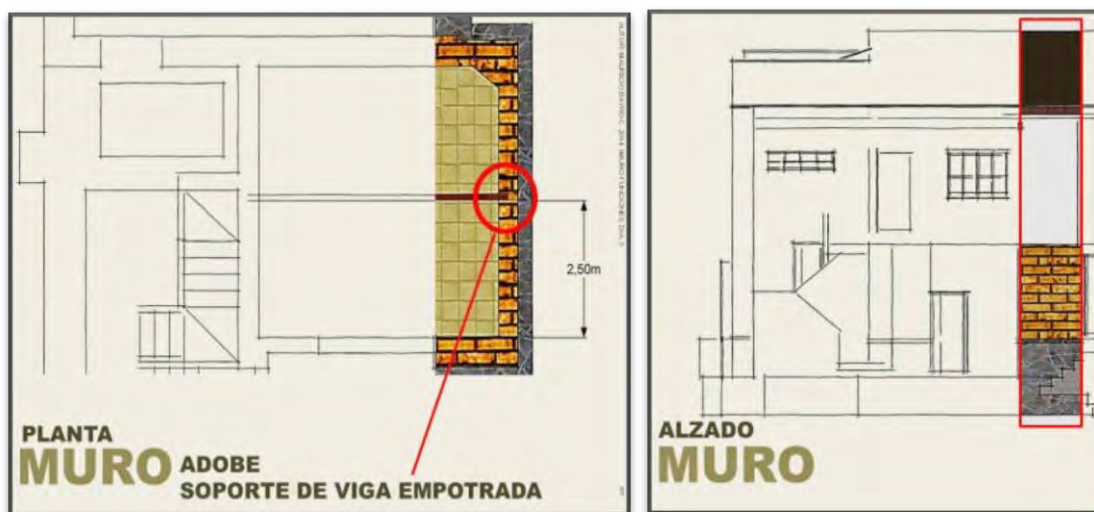
11.- GRAFICOS:

Referencias: Plano: planta baja. Plano de ubicación.

Ubicación del Mural MCA – Solón 1. Detalles de ubicación del espacio contenedor.

Sistemas constructivos: Arquitectura de tierra, adobe. Estructura de madera
Relación del muro soporte con la arquitectura. Muro portante parte de una estructura.
Vistas de la pintura mural y del muro soporte.

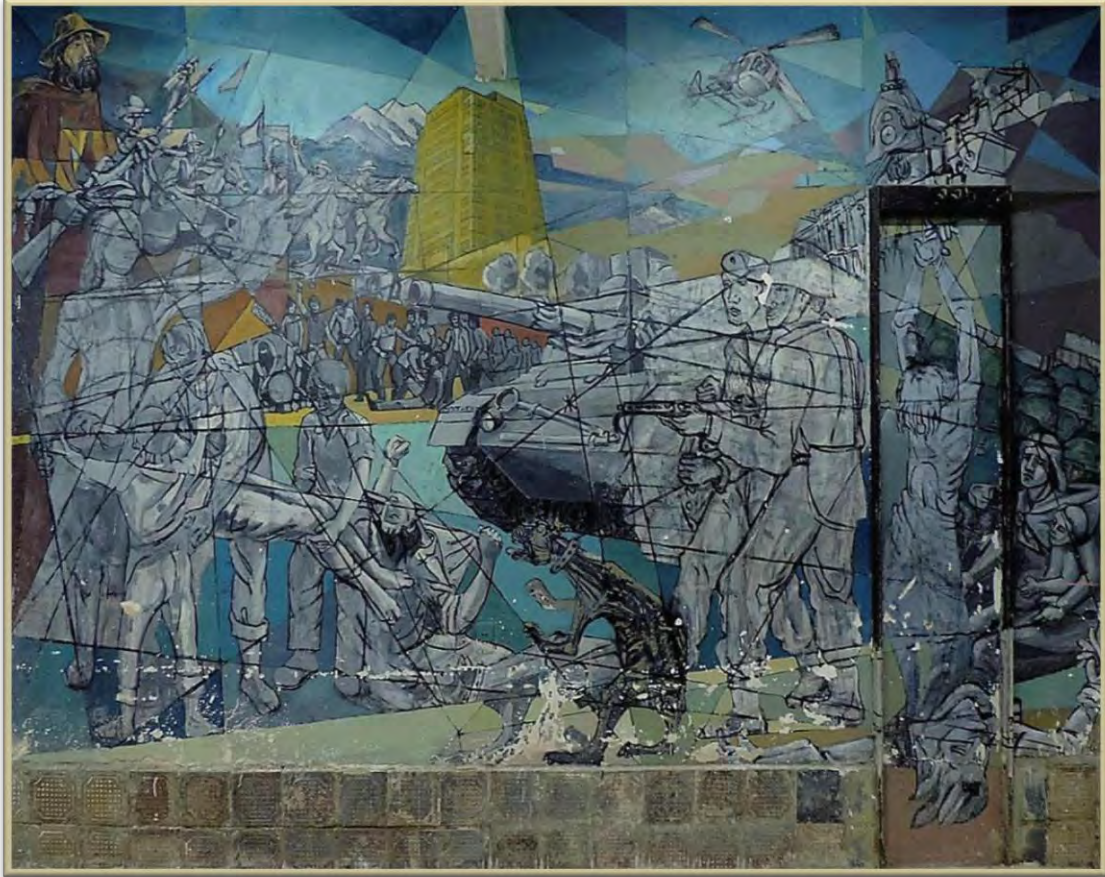
11.2.-DOCUMENTACION FOTOGRAFICA

Estado actual del mural: En extremos de riesgo de pérdida, degradación y destrucción de no realizarse una intervención de conservación, estabilización y restauración.

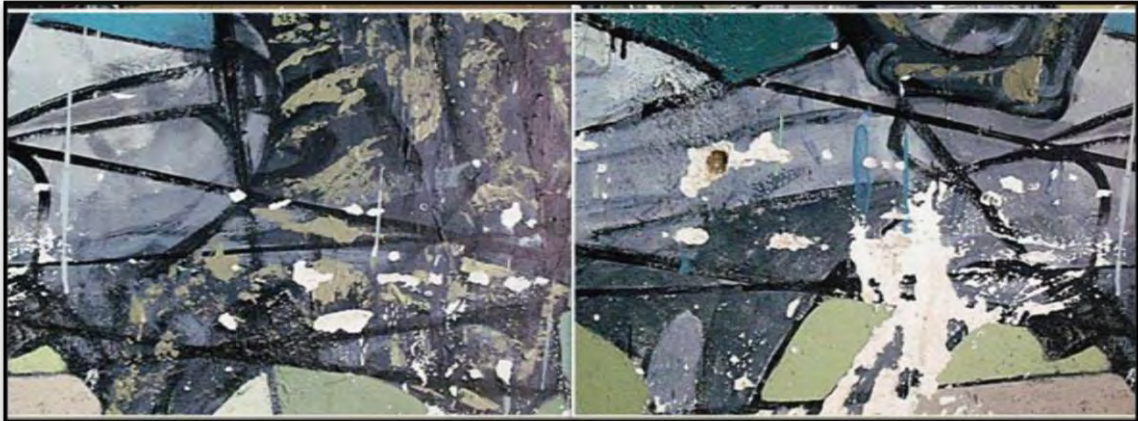
11.3.- DOCUMENTACION FOTOGRAFICA

Perdidas de capa pictórica y soporte. Impactos. Acción humana. Golpes.
Superposición de pintura. Vandalismo.

Bolsones y deformaciones de plano en revoques y muro portante por humedad.
Presencia de cúmulos de sal. Desintegración de bordillo en sobrecimiento.
Rotura de materiales de acabado en zócalo y piso. Presencia de hongos y bacterias.
