UNIVERSIDAD MAYOR DE SAN ANDRÉS
FACULTAD DE ARQUITECTURA, ARTES, DISEÑO Y URBANISMO
INSTITUTO DE INVESTIGACIONES Y POSTGRADO
PROGRAMA DE POSTGRADO EN CONSERVACIÓN DEL PATRIMONIO
CULTURAL - MCPC

LOS MUROS DE LA MEMORIA

Tesis de Postgrado presentada para la obtención del título de Magíster en Conservación
del Patrimonio Cultural

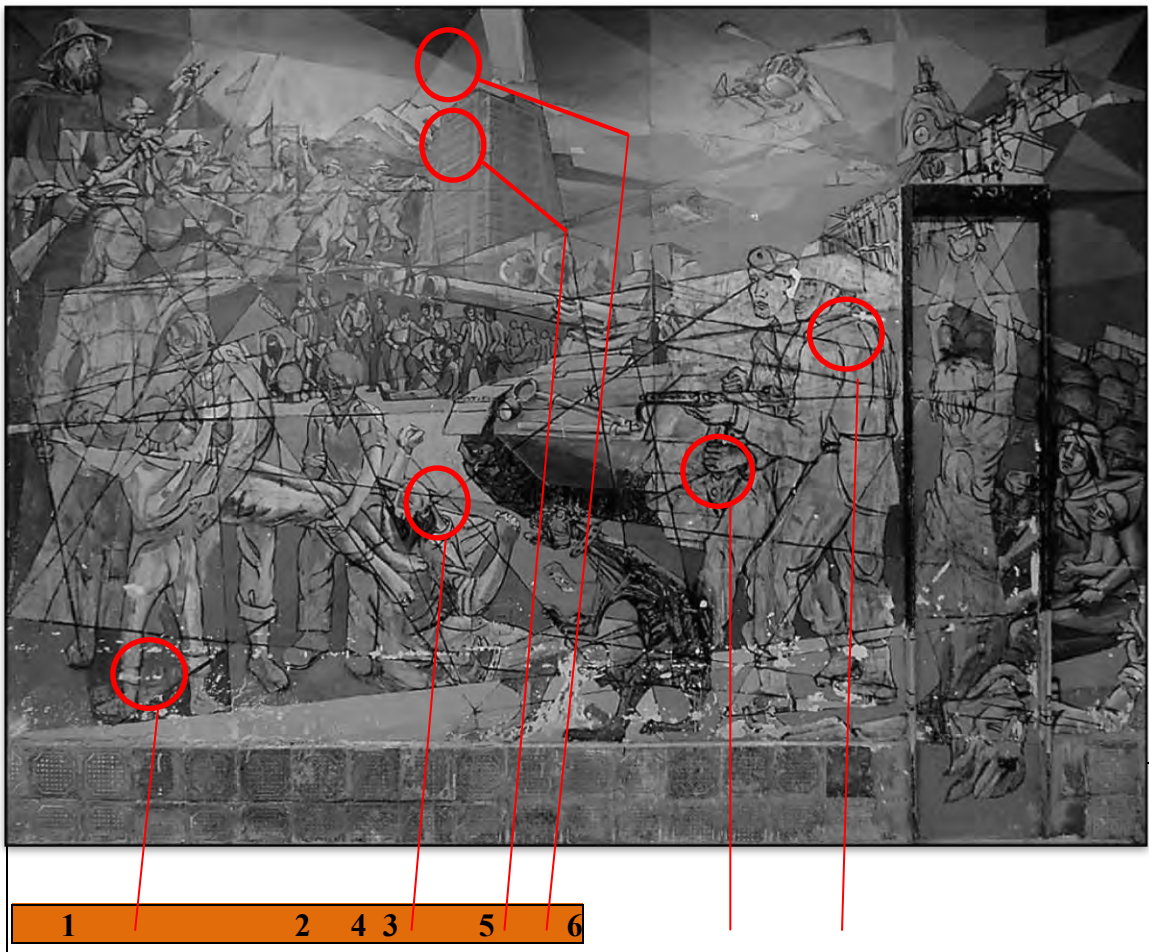
10.- ANALISIS FISICO QUIMICO - SELECCIÓN DE SITIOS

UBICACIÓN EN EL SITIO TOMA DE MUESTRAS ESTRATIGRAFICAS

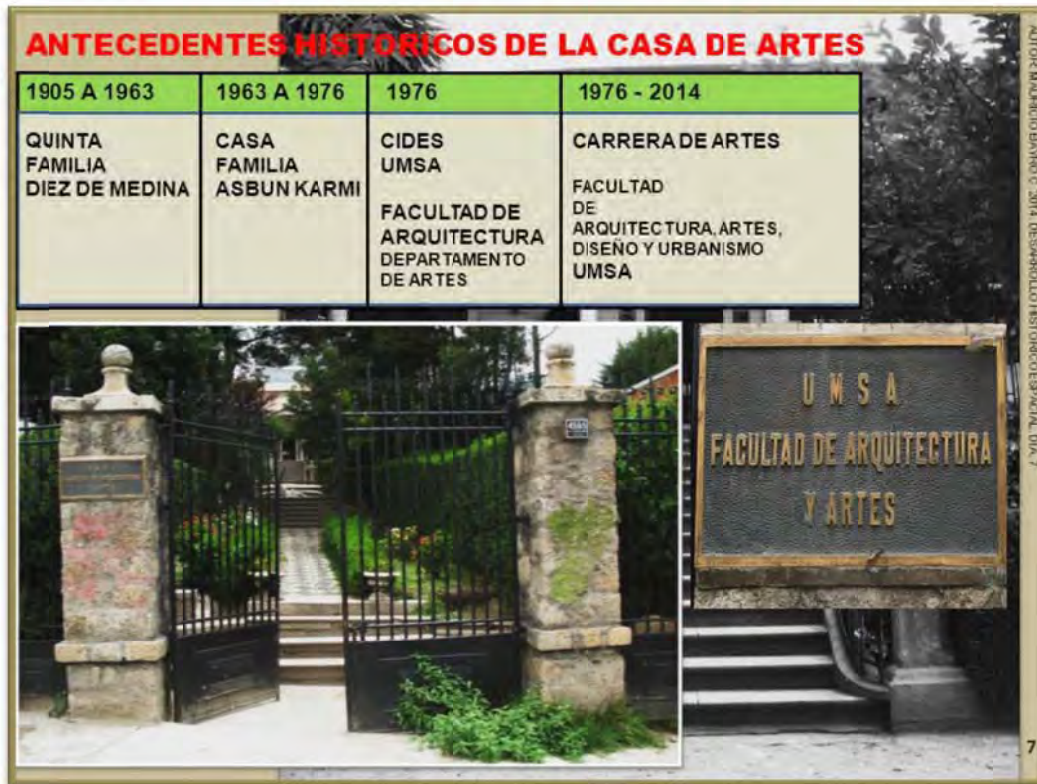
Ilustración. A4. 9

La casa ha sido construida sobre una plataforma sostenida por muros de contención, lo que hace que se asiente sobre una superficie plana de terreno, razón por lo que mantiene al interior de la edificación un solo nivel de piso en planta baja. El diseño es simple y funcional, el acceso es mediante una escalinata ornamentada que conduce a una terraza porticada con esbeltas columnas que soportan una estructura para cubierta de teja. Se destacan los elementos de hierro forjado en las barandas de la escalinata de acceso y barandas de la terraza, así como columnatas de piedra trabajada y pasamanos de madera.

La vivienda original era de dos plantas, la planta baja, mayor en dimensiones a la planta alta, a la que se asciende por una escalera caracol de madera. Pese a los cambios de usos, actividades y modificaciones espaciales se conserva el diseño original de la construcción.

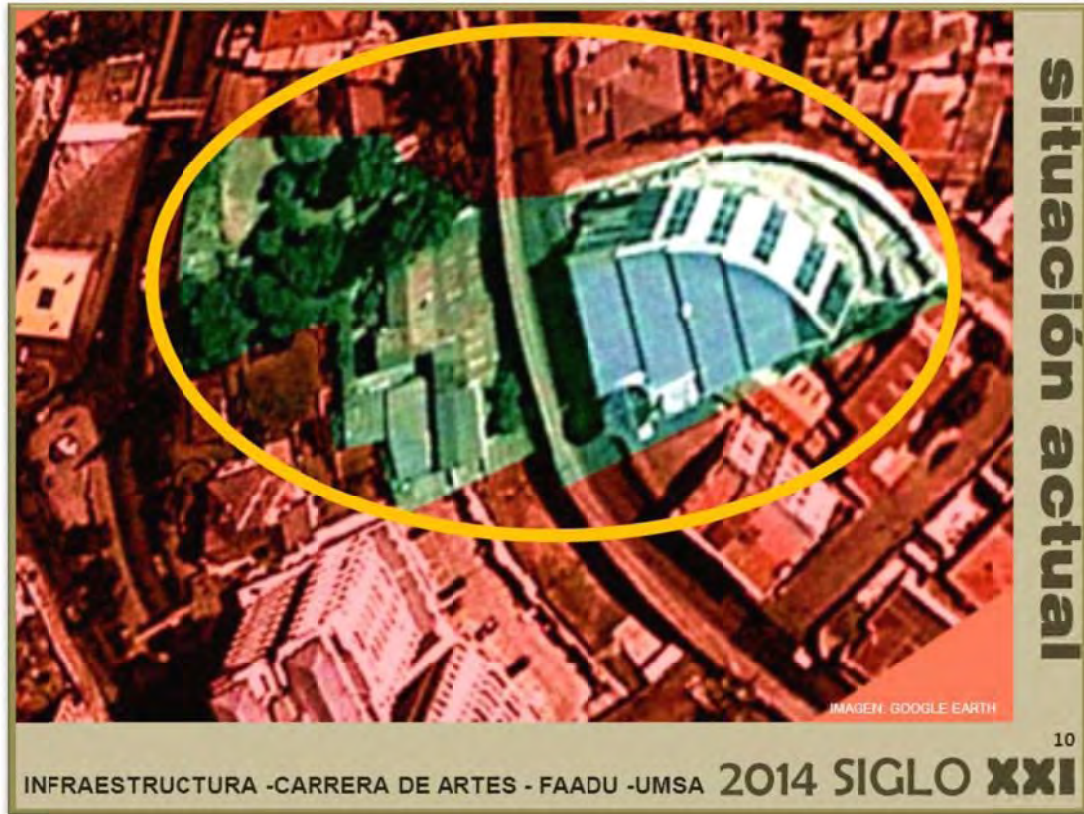
Ilustración. A4. 12

La casa original se encuentra en proceso de intervención arquitectónica y de mantenimiento, evitando alterar las características morfológicas y constructivas originales, se refuerza la construcción con elementos estructurales de hormigón para una nueva cubierta, se renuevan revoques exteriores, se refaccionan carpinterías y se hace el mantenimiento en interiores con la utilización de nuevos materiales de acabado, se renuevan los sistemas eléctrico, pluvial, hidráulico y sanitario.

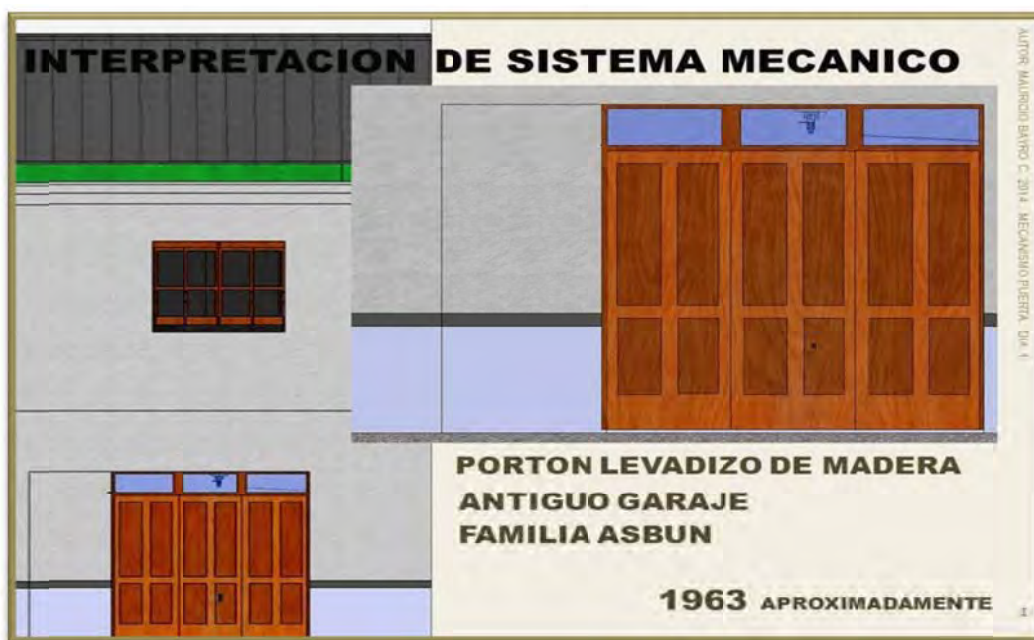
Ilustración A5. 1. Puerta de garaje levadiza.

La investigación histórica proporciono datos relacionados con una antigua puerta como acceso a lo que fuera el garaje en el periodo de la vivienda Asbún en 1964 aproximadamente. El vano contenía un portón de madera levadizo que funcionaba mediante un mecanismo que por efecto de un contrapeso se producía el giro de la puerta sobre un eje horizontal. Era utilizado para el ingreso, guardado y salida de un vehículo. Las entrevistas y anécdotas describen una vagoneta de gran tamaño que requirió de la apertura de un vano en el muro interior para poder guardar el automóvil.³³ (Véase Ilustración A5. 1.).

El sistema era activado manualmente, funcionaba mediante guías, poleas y cables suspendidas en la parte superior conectadas a un par de rieles por donde se movía el contrapeso en sentido vertical. El artefacto respondía a las características tecnológicas y materiales de la época. (Véase Ilustración A5. 2).

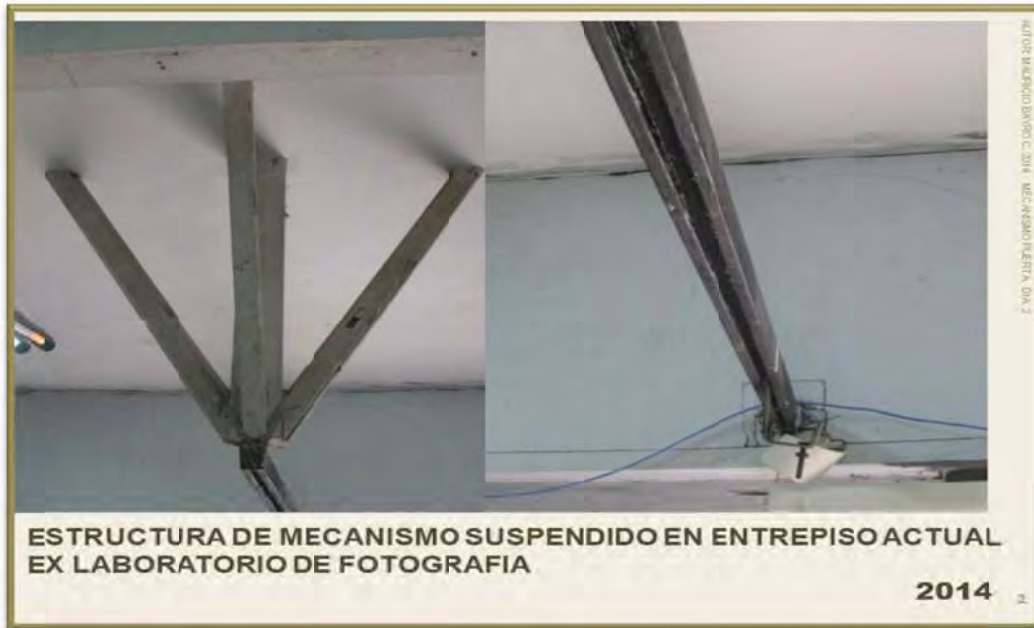
Ilustración A5. 3. Estructura suspendida.

El estudio y recreación del mecanismo permitió reconstruir las condiciones de iluminación natural y ventilación al interior del antiguo garaje, hoy el espacio contenedor del mural MCA – Solón 1. La investigación considero la importancia de este elemento para la comprensión de las condiciones ambientales y la función de la viga empotrada que tendría que haber sido parte del sistema mecánico y las fuertes tensiones que intervenían en el funcionamiento de la puerta de garaje. Posteriormente el portón del garaje fue retirado, el vano se cerró con un tabique de ladrillo revocado en torno a una pequeña puerta de madera como único acceso y ventilación del espacio contenedor. De esta modificación quedaron partes del mecanismo en desuso, guías de metal y una estructura piramidal invertida suspendida del entepiso y relacionada con la viga empotrada. (Véase Ilustraciones: A5. 3 y A5.4).

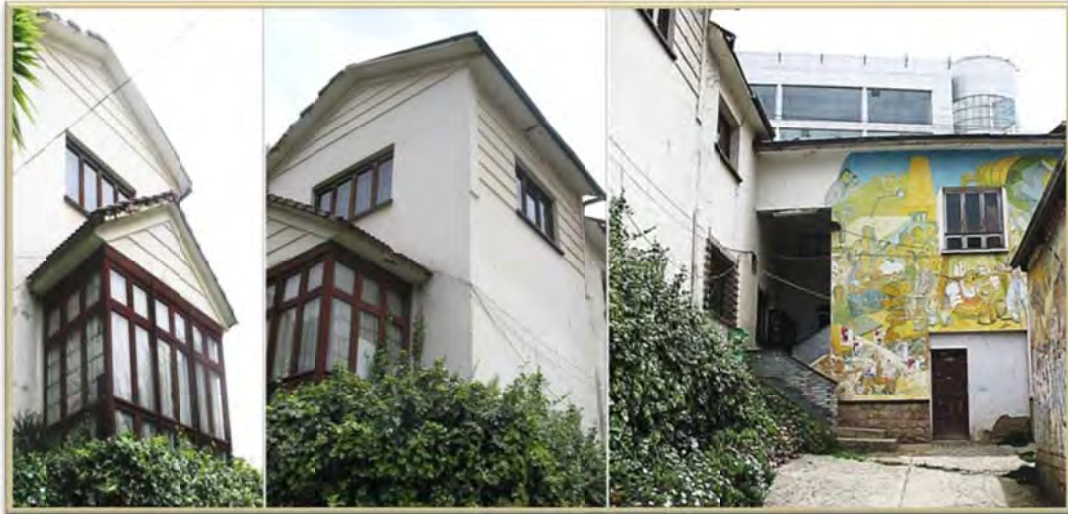
Imagen: A6. 7. Tipologías arquitectónicas.

En la planta baja se encuentra lo que fue el antiguo garaje, se dieron cambios de uso del espacio al que se modificó el ingreso, se reemplazó la puerta de madera y se colocó un muro de ladrillo más una pequeña puerta cerrando el vano original. (Véase imagen: A6. 7)

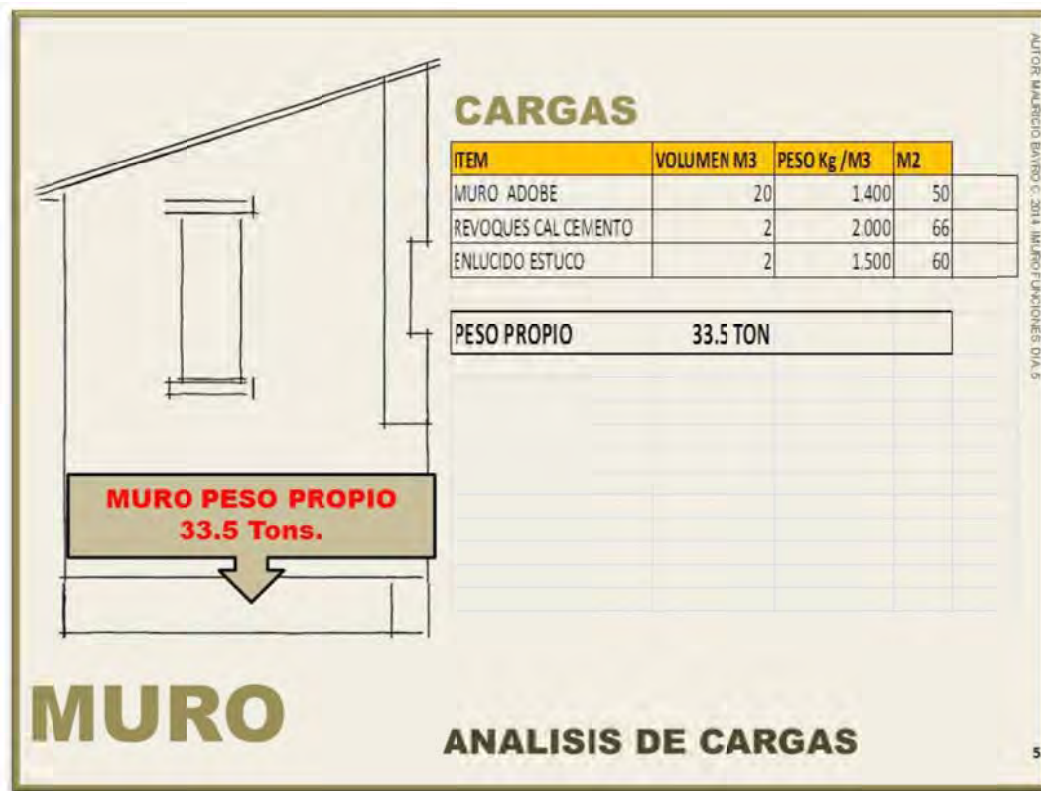
Ilustración: A8.1. Análisis de cargas del muro soporte.

Se realizó el cálculo matemático mediante el método de bajada de cargas, considerando un metro lineal de los elementos que interactúan con el muro soporte estableciendo el peso propio del muro. (Véase ilustración: A8.1).

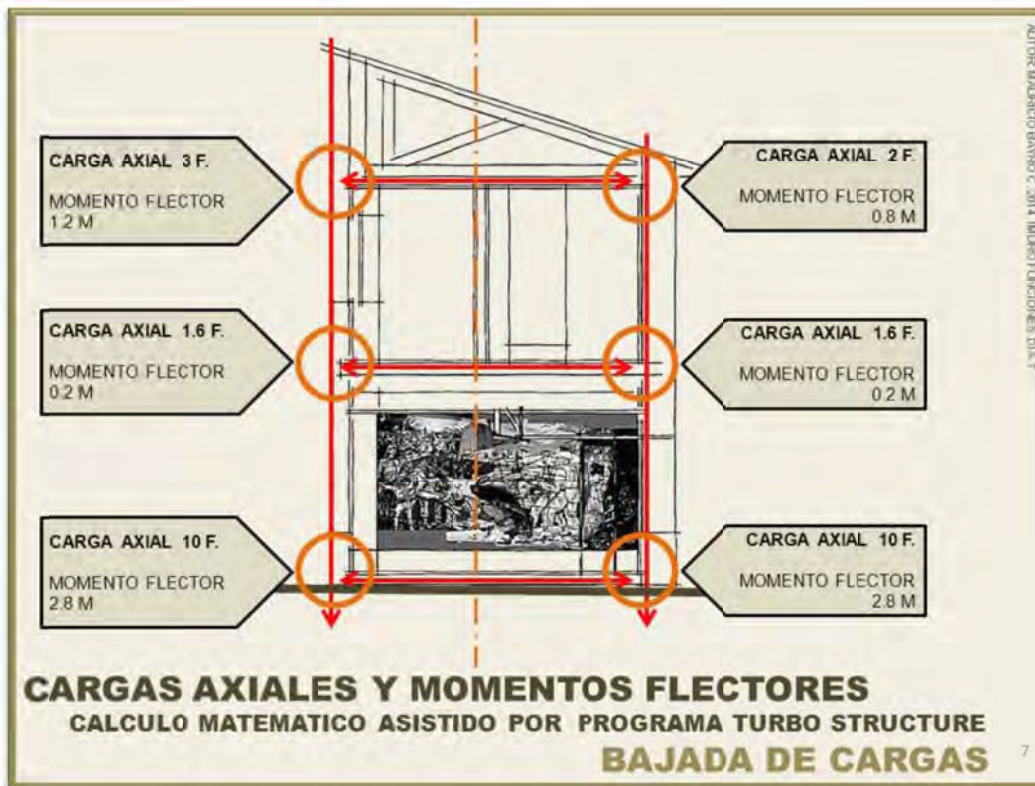
Mediante la descomposición de las cargas en distintos puntos de los muros laterales y del soporte se establecieron los pesos a los que están sometidos, los datos obtenidos mediante el cálculo matemático asistido por el programa Turbo Structure determinaron las cargas axiales y momentos flectores en los encuentros de la estructura de madera de la cubierta, del entepiso y piso con el muro portante y los laterales que responden como un conjunto arquitectónico a los esfuerzos estructurales. (Véase Ilustración: A8.2).

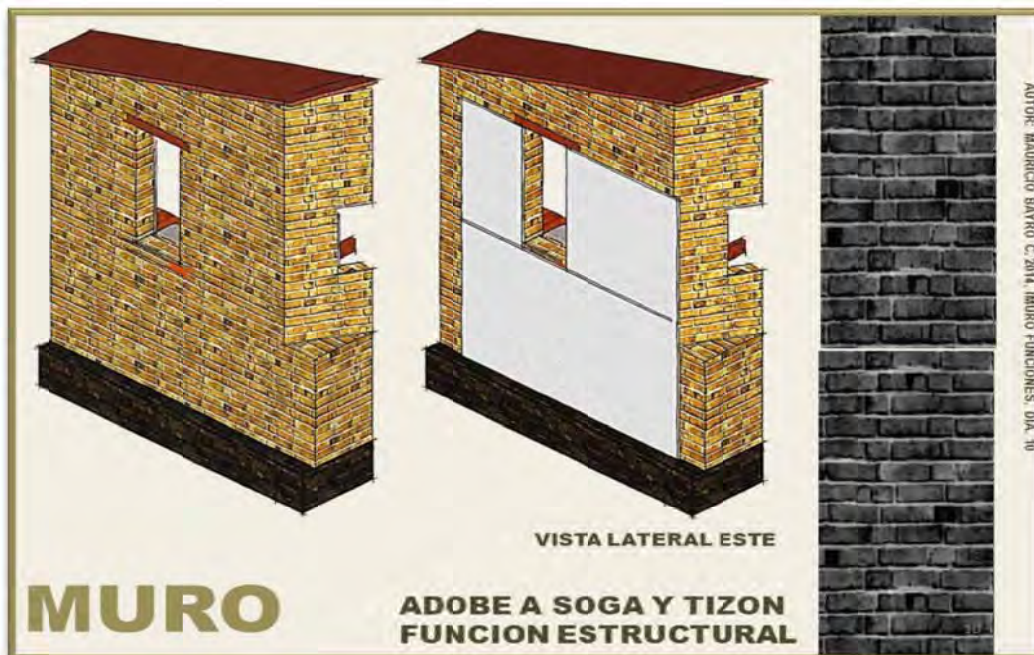
Ilustración: A8.5. Interpretación del sistema constructivo.

La interpretación del conjunto estructural, la composición y estado de los materiales en los distintos componentes permitieron comprender las capacidades físicas del muro

como parte de un sistema constructivo para resistir a los efectos destructivos y degradantes que actúan sobre el muro soporte donde la existencia del mural es por la integración a la superficie arquitectónica. (Véase imagen: A8. 6).

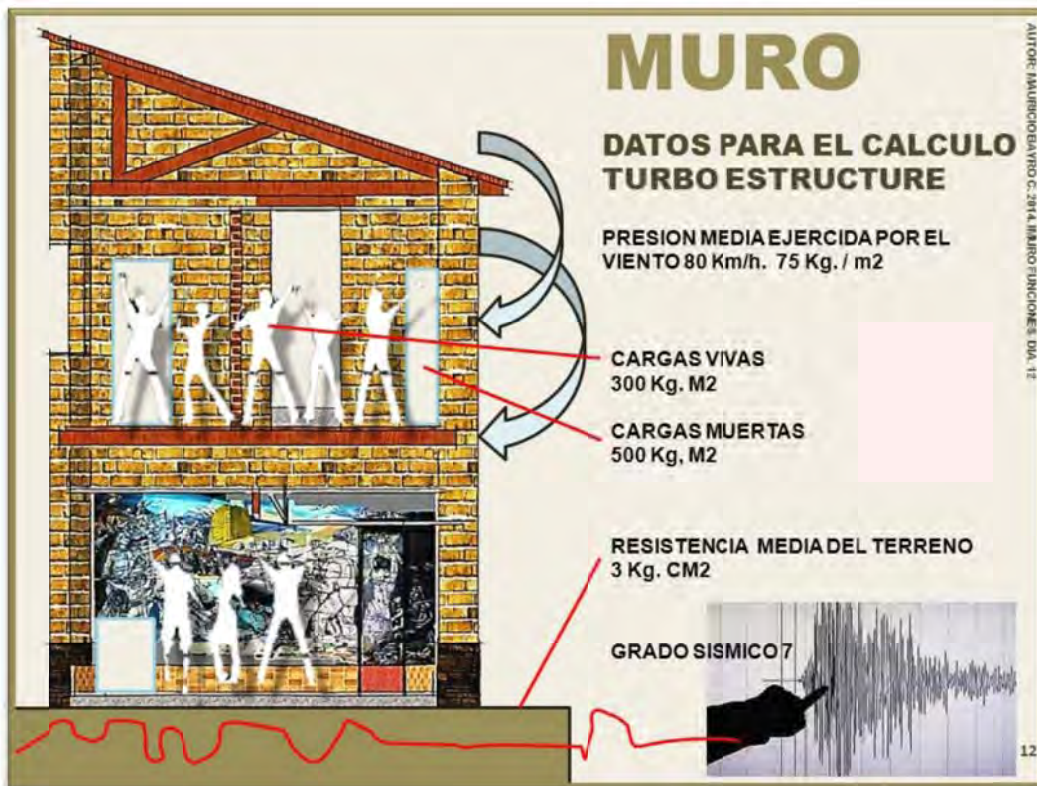
Para el cálculo estructural se consideraron normas internacionales ISO de la construcción, así como el de las fuerzas promedio de los vientos sobre la fachada sur, las cargas vivas y cargas muertas con efectos de peso y vibración, los valores de carga y resistencia del terreno y grados sísmicos que afectan a la construcción en su conjunto, por tanto al mural MCA – Solón 1. (Véase Ilustración: A8. 7).

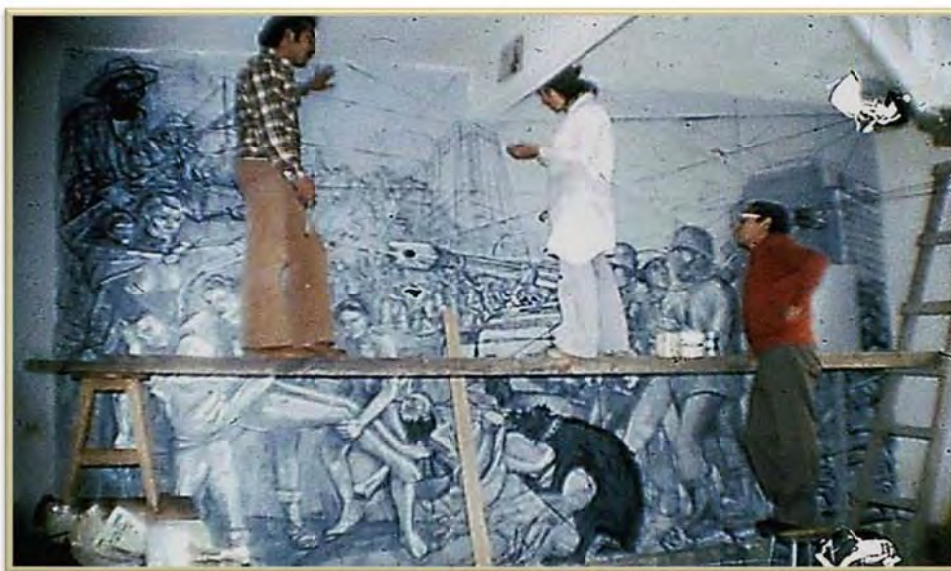
Imagen A10. 11. Transferencia. 1

Boceto sobre el muro soporte. W. Solón Romero, Jorge Mendoza y Carmiña Vera. 1979.

Las analogías gráficas realizadas permitieron retroceder a un estado primario de la obra en los aspectos de diseño y composición, se observó la estructura del mural definida desde el inicio y primera etapa de realización, así como el carácter académico con la que fue concebida bajo la dirección del Mtro. Solón Romero. (Véase Imagen: A10. 11).

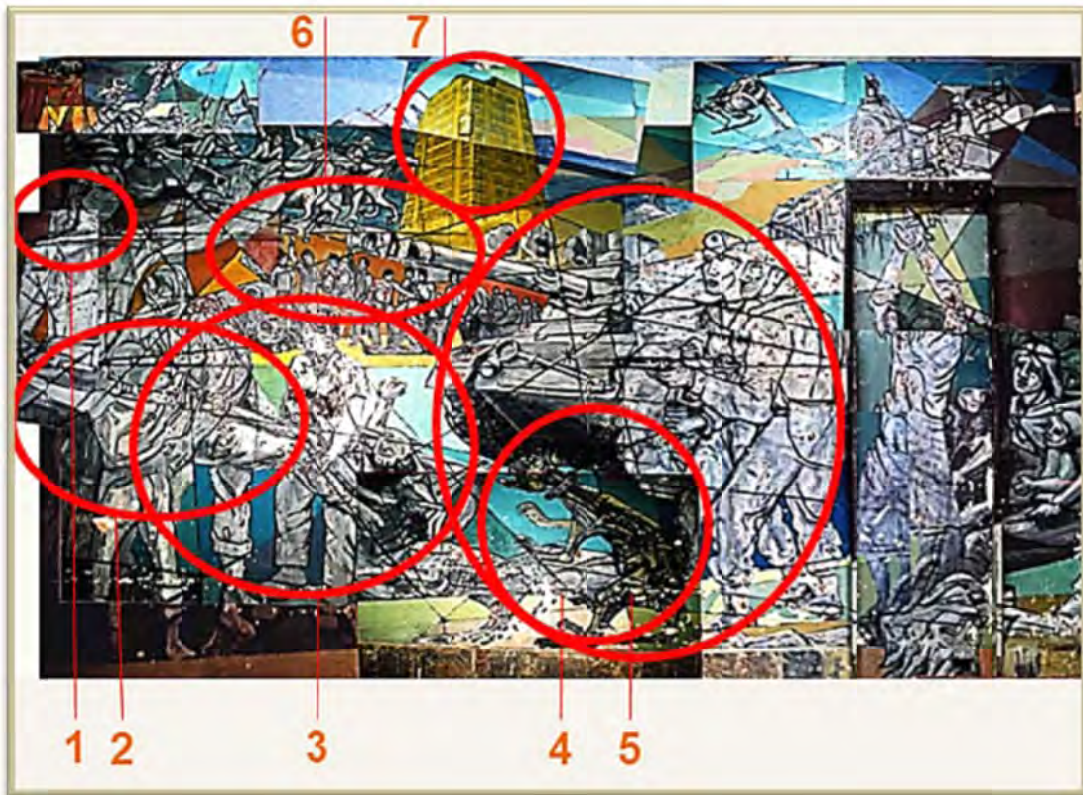
Imagen A10. 12. La narrativa descriptiva y circular 1

“ La narrativa descriptiva y circular de la izquierda de este grupo de la izquierda es el ciclo de vida y muerte: empieza con el bebé que está siendo cargado en la espalda de su madre (1), luego el niño crece y quien está de espaldas con los brazos levantados se transforma en joven (2), para después convertirse en padre y luego moribundo es cargado por los seres que le amaron (3) ante la vista de la madre que está con actitud de dolor y afrenta ante los sabuesos (4) y las fuerzas destructivas malignas representadas por los milicos (5). Un grupo de piqueteros universitarios sale de las espaldas del grupo descrito (6) y la lucha tiene como fondo el monobloc simbólico de la UMSA en la Av. Arce (7)... delante de ellos está una tanqueta acompañada por tres milicos quienes representan a Natusch Busch, Banzer, y al coronel Alberto Doria Medina, “el mariscal de la muerte”, los que guían a sus tropas para masacrar al pueblo”.⁴⁹

La descripción iconográfica descrita por J. Mendoza permitió identificar las distintas escenas que componen el mural así como la lectura e interpretación secuencial a la que se conduce al espectador introduciéndolo en la obra mural. . (Véase Imagen: A10. 12).

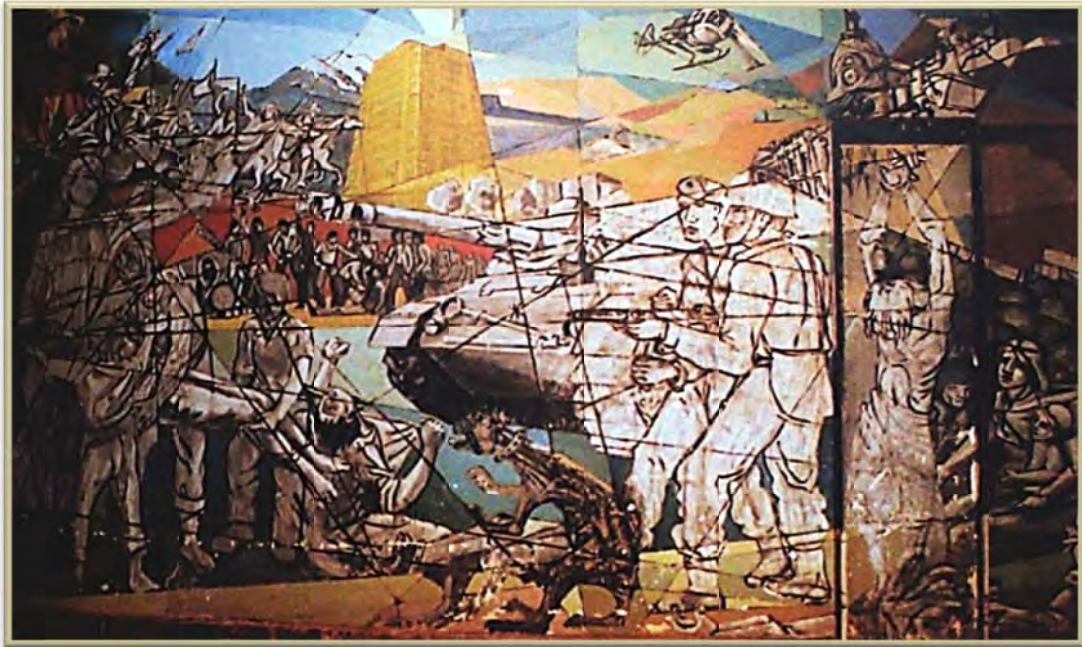
Imagen A10. 16. Mural "Juana Azurduy y los guerrilleros". 1

J. Mendoza, W. Solón. 1979. Registro fotográfico Fundación Solón. 2007 aprox.

El registro fotográfico desde los años 2011 al 2014 permitió hacer comparaciones con imágenes de archivo de la Fundación Solón, el seguimiento y observación establecieron procesos degradantes y destructivos sobre la obra patrimonial. (Véase Imágenes 64 y 65). Los documentos escritos y gráficos proporcionados a la investigación por J. Mendoza, se analizaron y se realizaron analogías conceptuales, de diseño, plásticas y gráficas con la pintura mural existente en la actualidad. La relectura gráfica permitió establecer componentes fundamentales como puntos de fuga y líneas de composición, líneas de fuerza principales que intervinieron en la estructura pictórica de la obra.

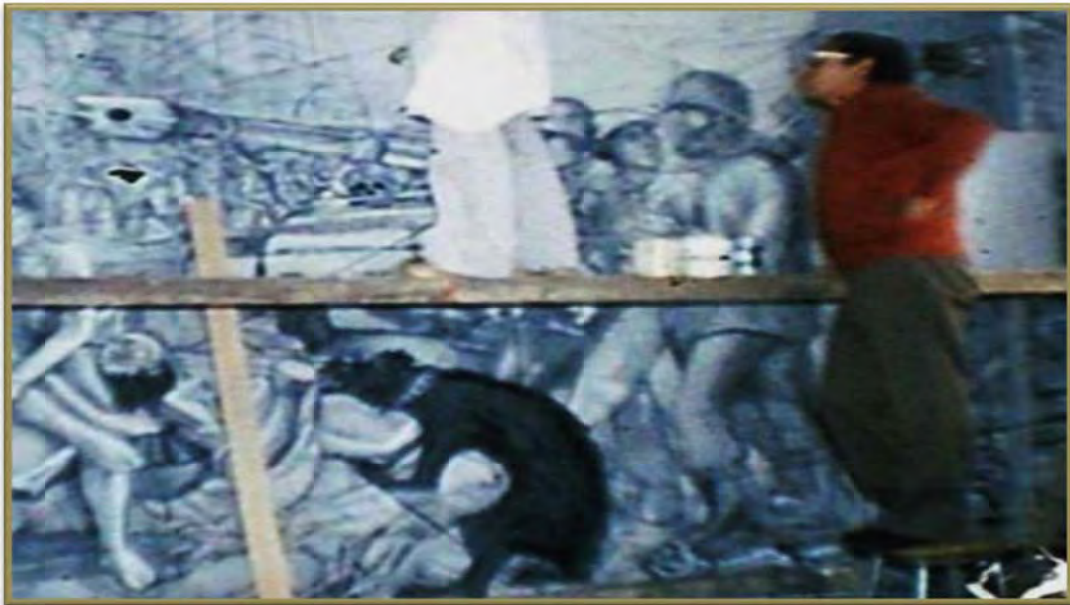
Imagen: Anexo 11.1

Fotografía: Archivo J. Mendoza. W. Solón delante del boceto durante la transferencia.

Se puede observar que el diseño es el mismo cambiando el estilo de trazo, se conserva el concepto, se modificaron a los personajes y la acción.

Mediante los registros fotográficos del mural fue posible identificar elementos actualmente inexistentes que generaron la reconstrucción digital a lo que denominamos: "Los enigmas". El enigma 1 está relacionado con la superposición pictórica sobre el mural "Juana Azurduy y los guerrilleros" en la escena de los militares, es posible identificar el boceto original y su transformación grafica en distintas épocas. (Véase Imágenes: Anexo 11.1 y 11.2)

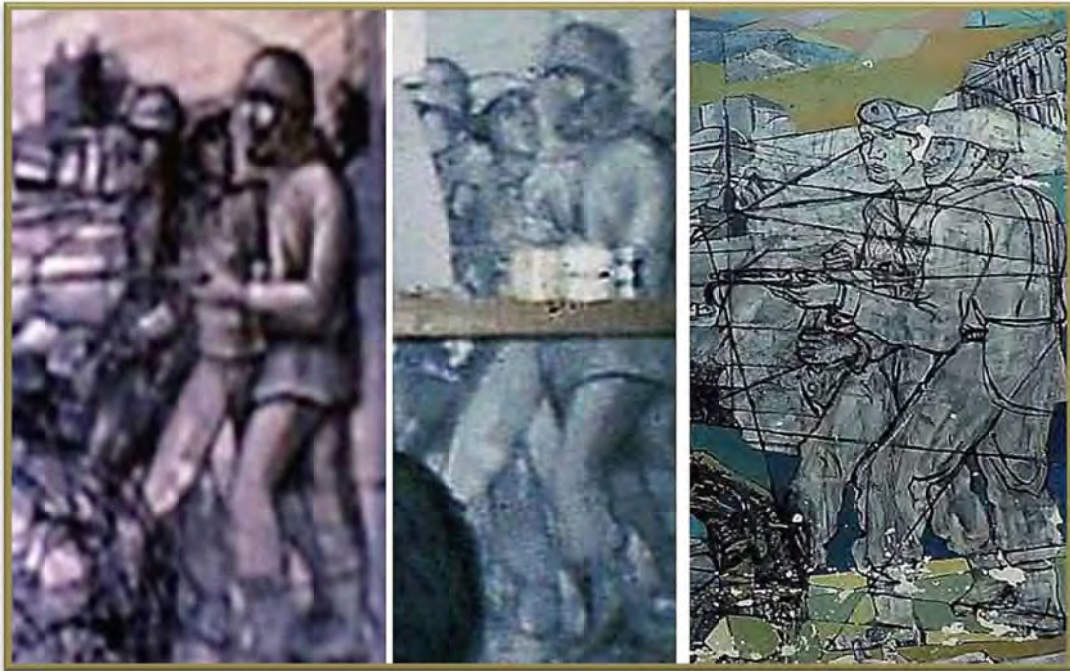
Imagen: Anexo 11.2.

Fotografía: Archivo J. Mendoza. Boceto, transferencia y superposición.
