UNIVERSIDAD MAYOR DE SAN ANDRÉS

TRABAJO DIRIGIDO

“ANÁLISIS DE ESTABILIDAD Y  
ESTABILIZACIÓN DEL ÁREA “LAS  
CARMELITAS” COTA COTA - LA PAZ”

2017

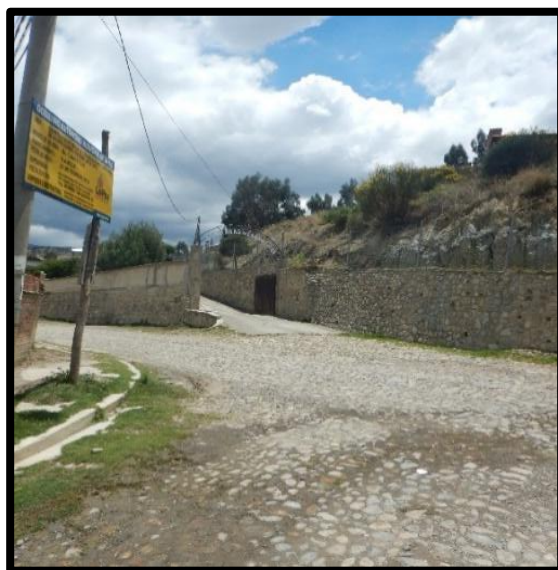
*Figura 3.12. Ubicación convento Las Carmelitas*

En la calle 1 tenemos el convento Las Carmelitas, que hace alusión al nombre del Sector, en el muro perimetral del convento, se presenta varias grietas verticales y oblicuas, con un rechazo desde 1 mm. hasta 6 cm. estas grietas son verticales como se observan en las siguientes Figuras 3.12, 3.13, 3.14 y 3.15.

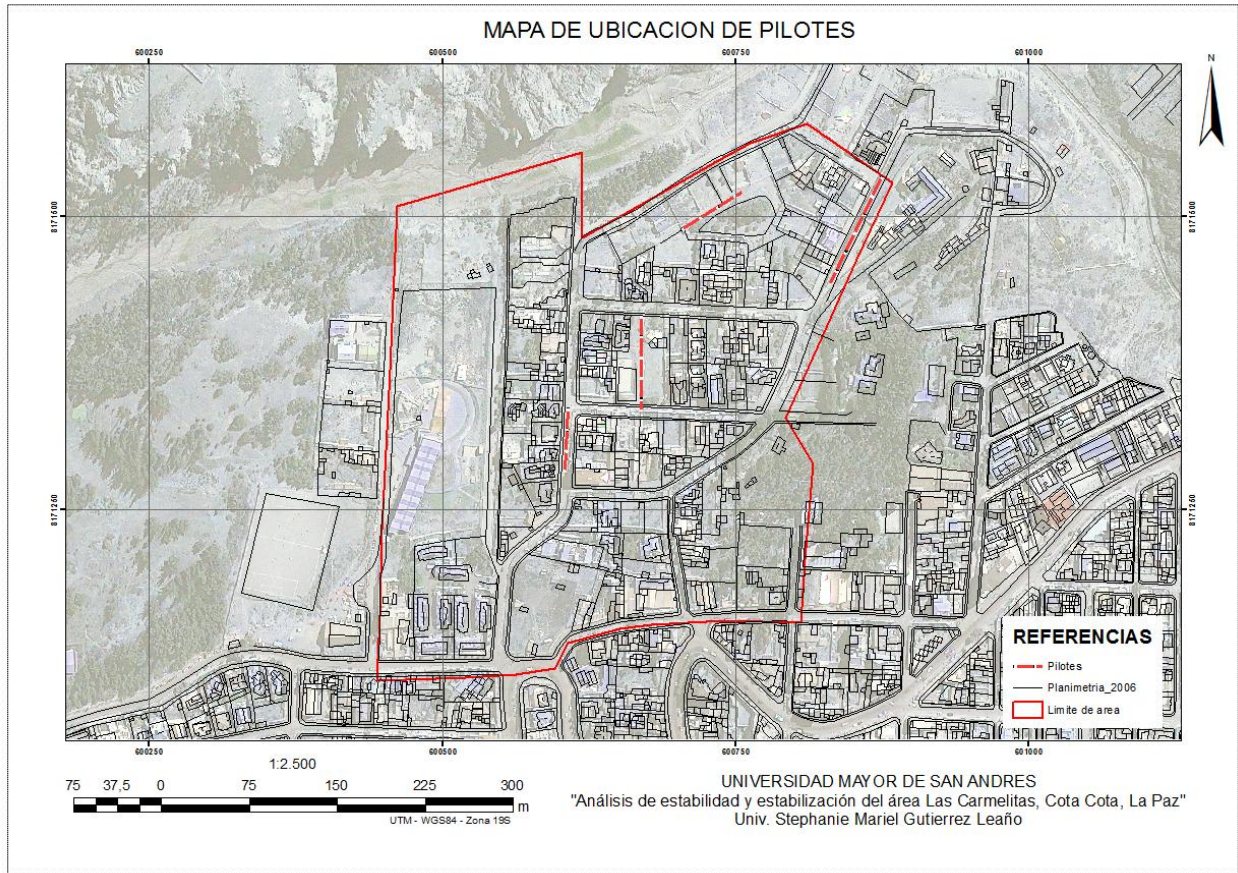
Figura 3.29. Plano de ubicación de pilotes

Se ha corroborado en el campo, que esta obra no ha sido una solución a los desajustes de la zona, esta obra implementada no capta toda el agua subterránea coadyuvando a los nuevos desajustes que se tiene en el área.

Para la implementación de pilotes con muro pantalla el G.A.M.L.P. perforó una serie de calicatas donde se muestra los resultados en ANEXO 12.

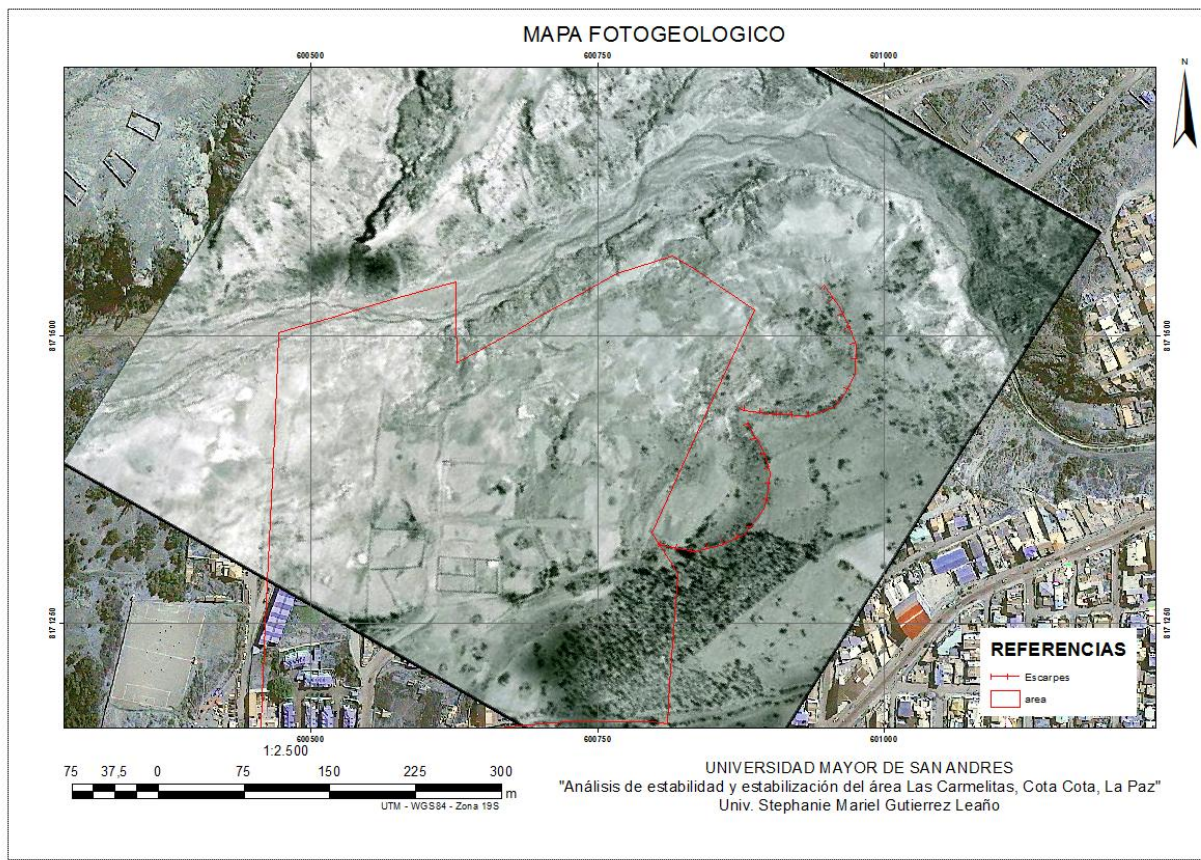
Existen escarpes bien marcados sobre la calle 2, calle 1, del área Las Carmelitas, así mismo es advertible el lecho del río Jillusaya sin ninguna intervención de obra hidráulica.

*Figura 5.2. Imagen aérea 1956 donde se observa los escarpes principales.*

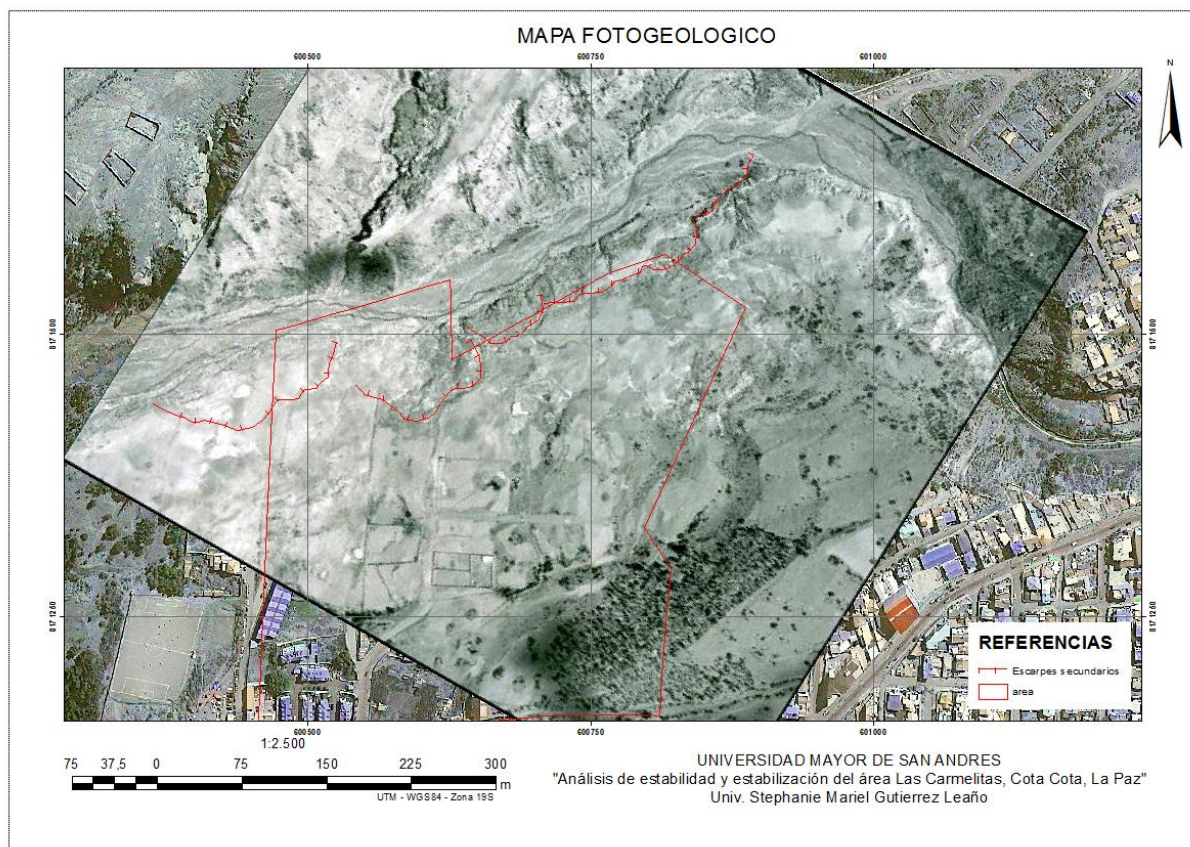
Aparte de los escarpes bien marcados de la Calle 1 y 2, se ha advertido que existen escarpes secundarios acompañados de deslizamientos de pequeña magnitud, que han sido provocados por la erosión natural del río Jillusaya.

Figura 5.3. Escarpes secundarios aledaños al Río Jillusaya.

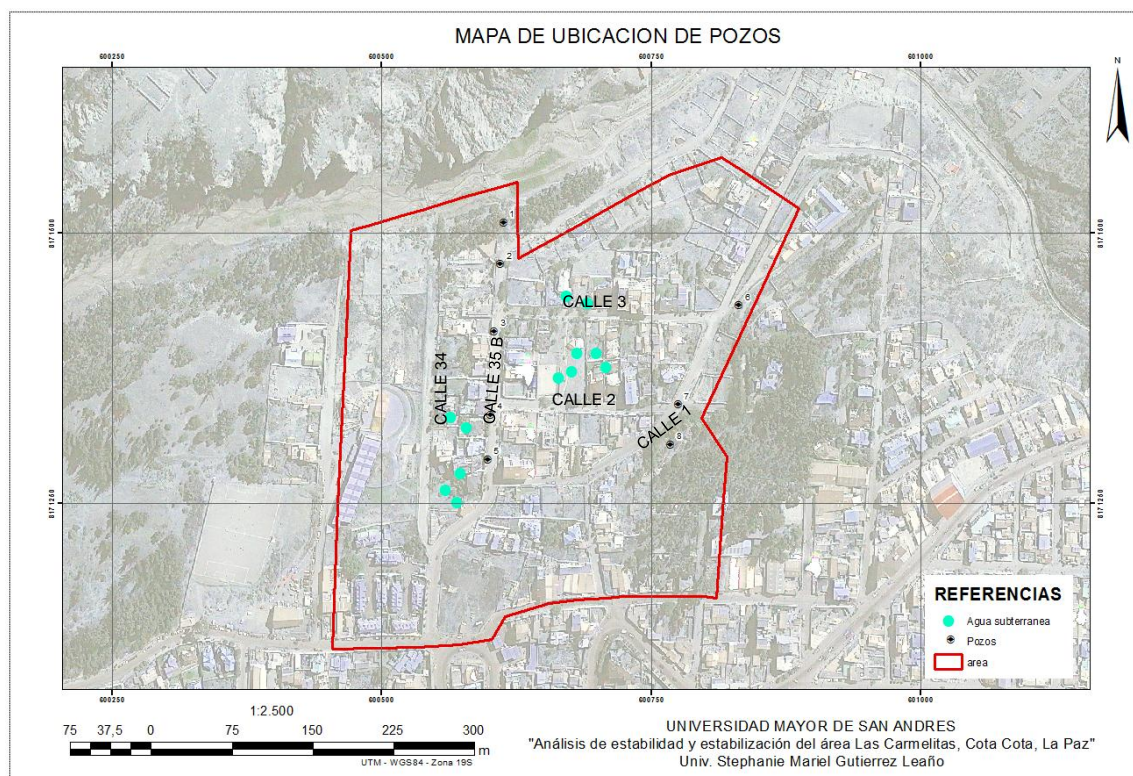
*Figura 6.2. Plano Ubicación de pozos.*

En los pozos No. 4, 6, y 8 se localizan en el mapa alrededor de la calle 35 B y 1, ubicados en diferentes niveles topográficos, se ha detectado aguas subterráneas a profundidades que varían entre 1.5 m a 2.0 m de boca de pozo. Asimismo, en pozos de agua en varias viviendas, ubicadas en las calles 2, 3 y 35, entre 1.20 m. a 2.00 m. de profundidad. Como se observa en la siguiente imagen.

La acción de las aguas que se manifiestan en el sector, son también responsables de los desajustes en las viviendas e infraestructura manifestado en grietas, por efecto de la disminución de los valores de las propiedades físico – mecánicas de los suelos, hundimientos y asentamientos diferenciales en las obras civiles.

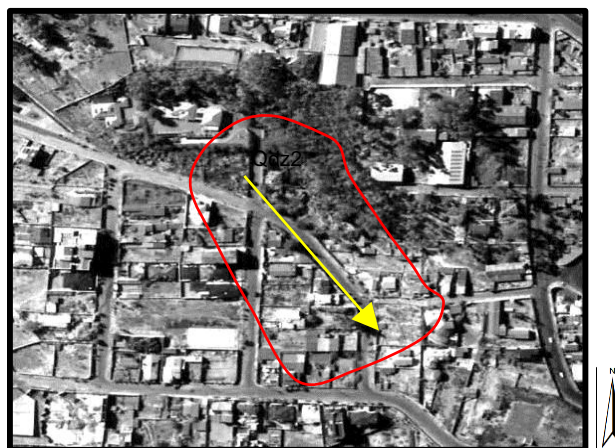
Corresponde a un deslizamiento antiguo (Qdza) de mediana magnitud, se identifica, aproximadamente, entre la calle 1 y 3; el límite del escarpe vertical que forma un semiarco y delimita el sector del deslizamiento. En el talud se observan los materiales que corresponden al Torrente de Barro.

*Figura 7.2. Deslizamiento antiguo*

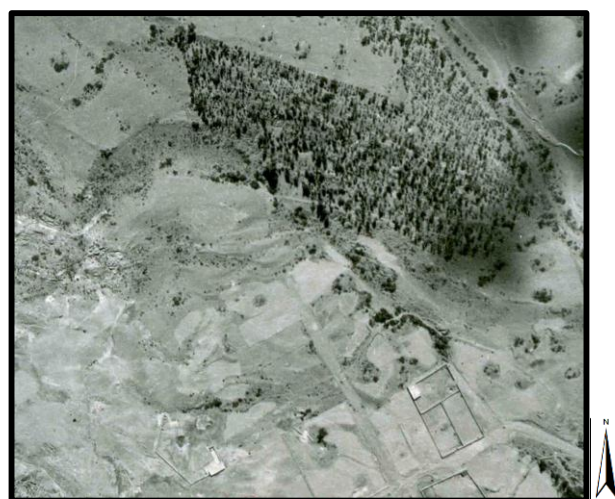
*Figura 7.3. Deslizamiento antiguo*

Se trata de un deslizamiento alargado en sentido Noreste - Sudoeste; debe su origen básicamente a la acción combinada de aguas subterráneas y a movimientos de tierra, realizados en el pie del deslizamiento con fines urbanísticos.

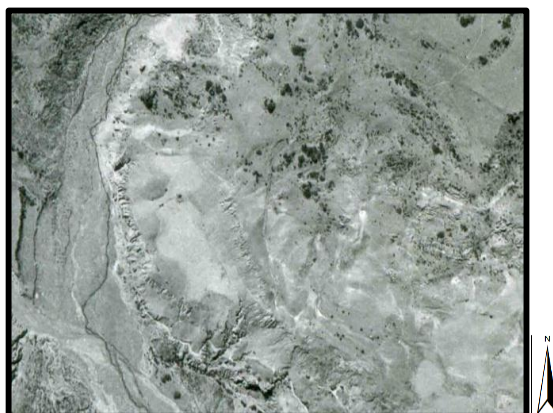
denominada Carmelitas, abarca prácticamente toda la superficie donde se asienta el Convento de las Hermanas Carmelitas; es de menor extensión que el anterior (Tramo molles) y también debe su origen a la acción de aguas subterráneas y a movimientos de tierra (cortes) del pie de talud, aparentemente para la construcción del convento Hermanas Carmelitas y habilitación de la calle homónima. En este sector existen fracturas verticales con dirección al Norte con una separación de 20 cm.

*Figura 7.4. Foto aérea 1962 convento "Carmelitas" con diseño de drenaje dendrítico.*
