**UNIVERSIDAD MAYOR DE SAN ANDRES
FACULTAD DE INGENIERIA
CARRERA DE INGENIERIA PETROLERA**

PROYECTO DE GRADO

**“MANTENIMIENTO Y REHABILITACIÓN DE LINEAS DE
TRANSPORTE DE HIDROCARBUROS CON REVESTIMIENTO
EPOXI 100% SÓLIDOS”**

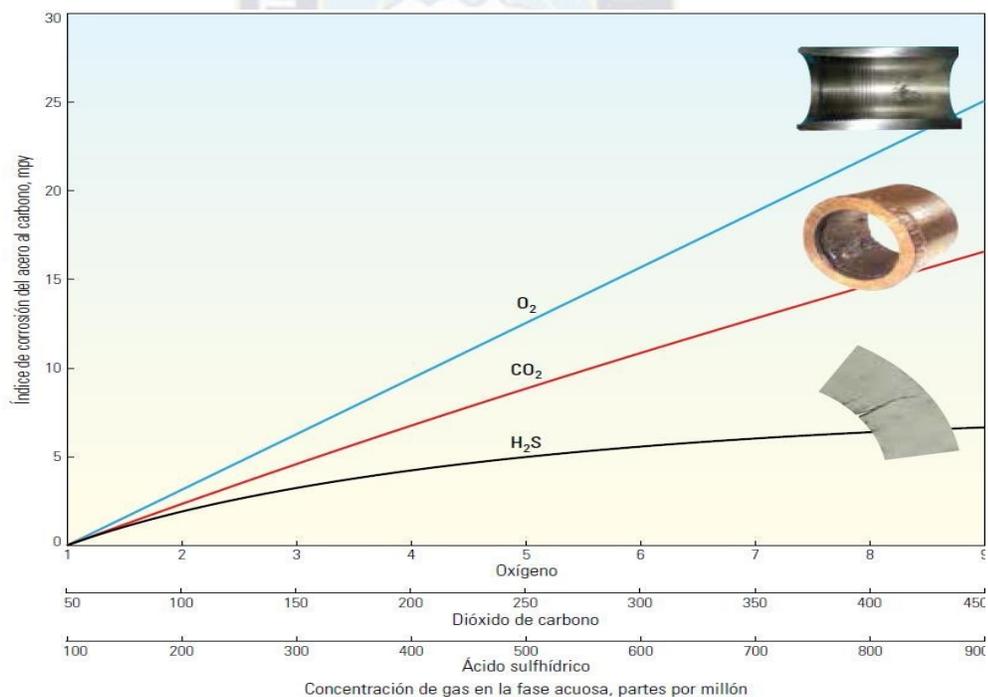
Figura 2.1 Índice de corrosión del acero al carbón

La celda de corrosión describe esquemáticamente la corrosión oxidante, que es análoga a una batería en la cual dos metales disimiles son conectados por un electrolito.

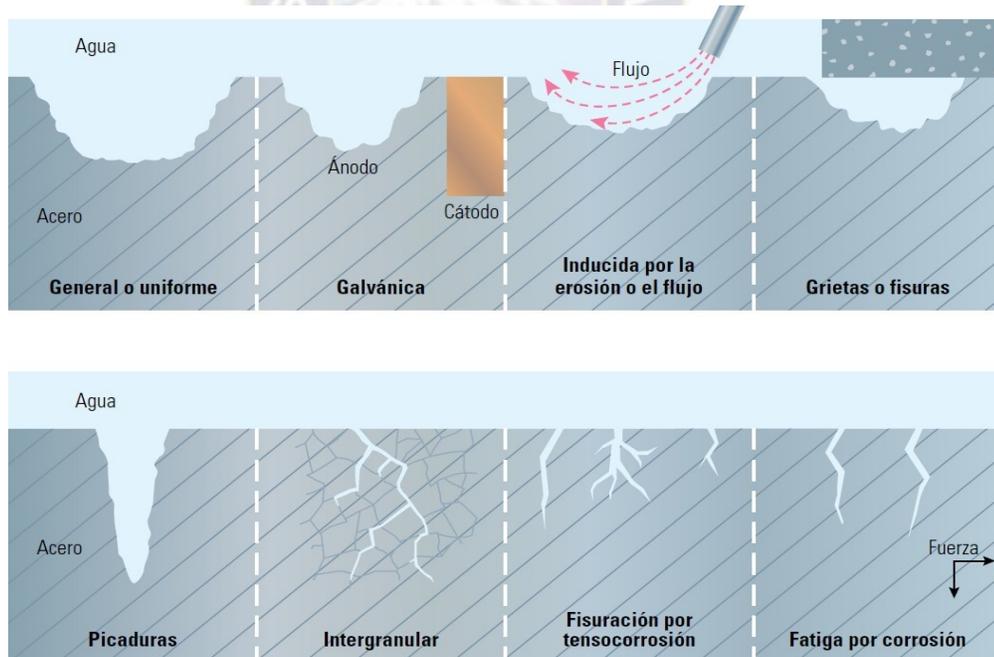
Figura 2.2 Tipos de corrosión

Otros tipos de corrosión son la corrosión ambiental, la corrosión de tope de línea y la corrosión microbiana. Sobre las bases características observadas de la corrosión, los ingenieros pueden adoptar las medidas adecuadas de prevención y mitigación.

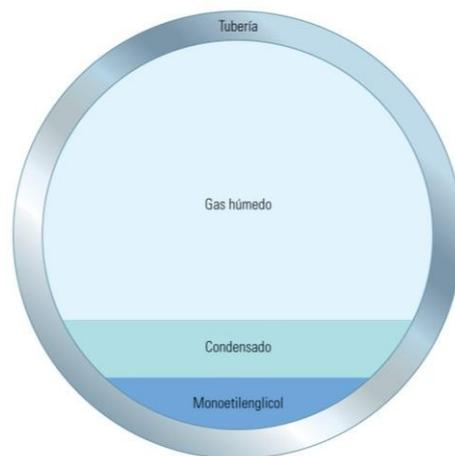
Figura 2.3 Corrosión de tope de línea

El agua se condensa en el extremo superior de la tubería a medida que el fluido presente en su interior se enfría. El índice de corrosión depende de la tasa de condensación y de la concentración de ácidos orgánicos. En general, este tipo de corrosión se controla con inhibidores y con la aislación de las líneas de conducción que reduce la condensación.

Esta corrosión puede ser el resultado de flujo multifásico estratificado de gas húmedo en tuberías horizontales. Líquidos incluyendo el condensado y los inhibidores tales como el mono etilenglicol se depositan en la base de la tubería. El gas húmedo llenarla tubería por encima de la línea del líquido. Si existe CO₂ o H₂S presente en el gas, junto con agua, se forma subproductos corrosivos en el tope de la tubería que pueden no ser controlados si el inhibidor permanece en su base.

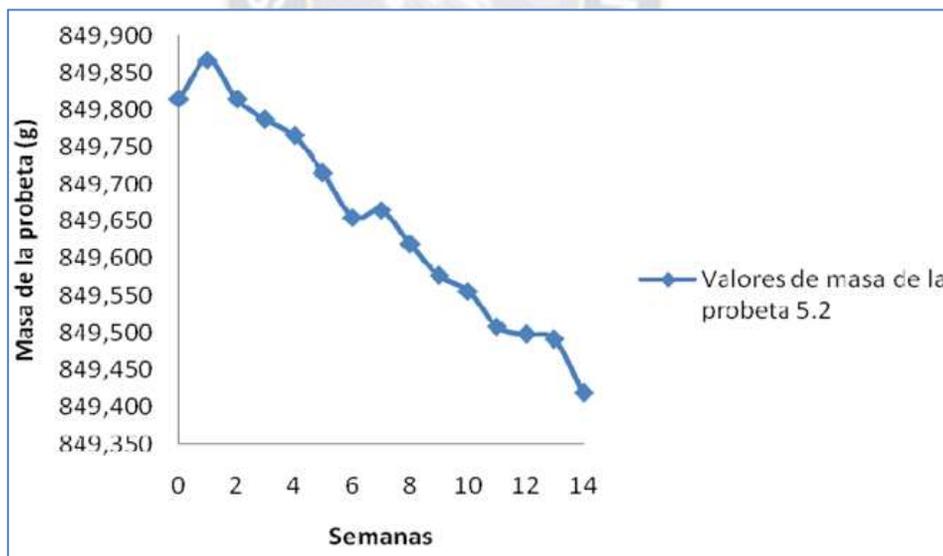
Gráfico 4.1 Valores de masa de la probeta 5.2 vs semanas de ensayo en la cámara de inmersión

Análisis Gravimétrico- Por medio de este análisis, se podrá observar la variación de las masas de las probetas expuestas a la cámara de inmersión. En la gráfica a continuación se observa la variación de la masa de la probeta 5.2 vs las semanas de ensayo.

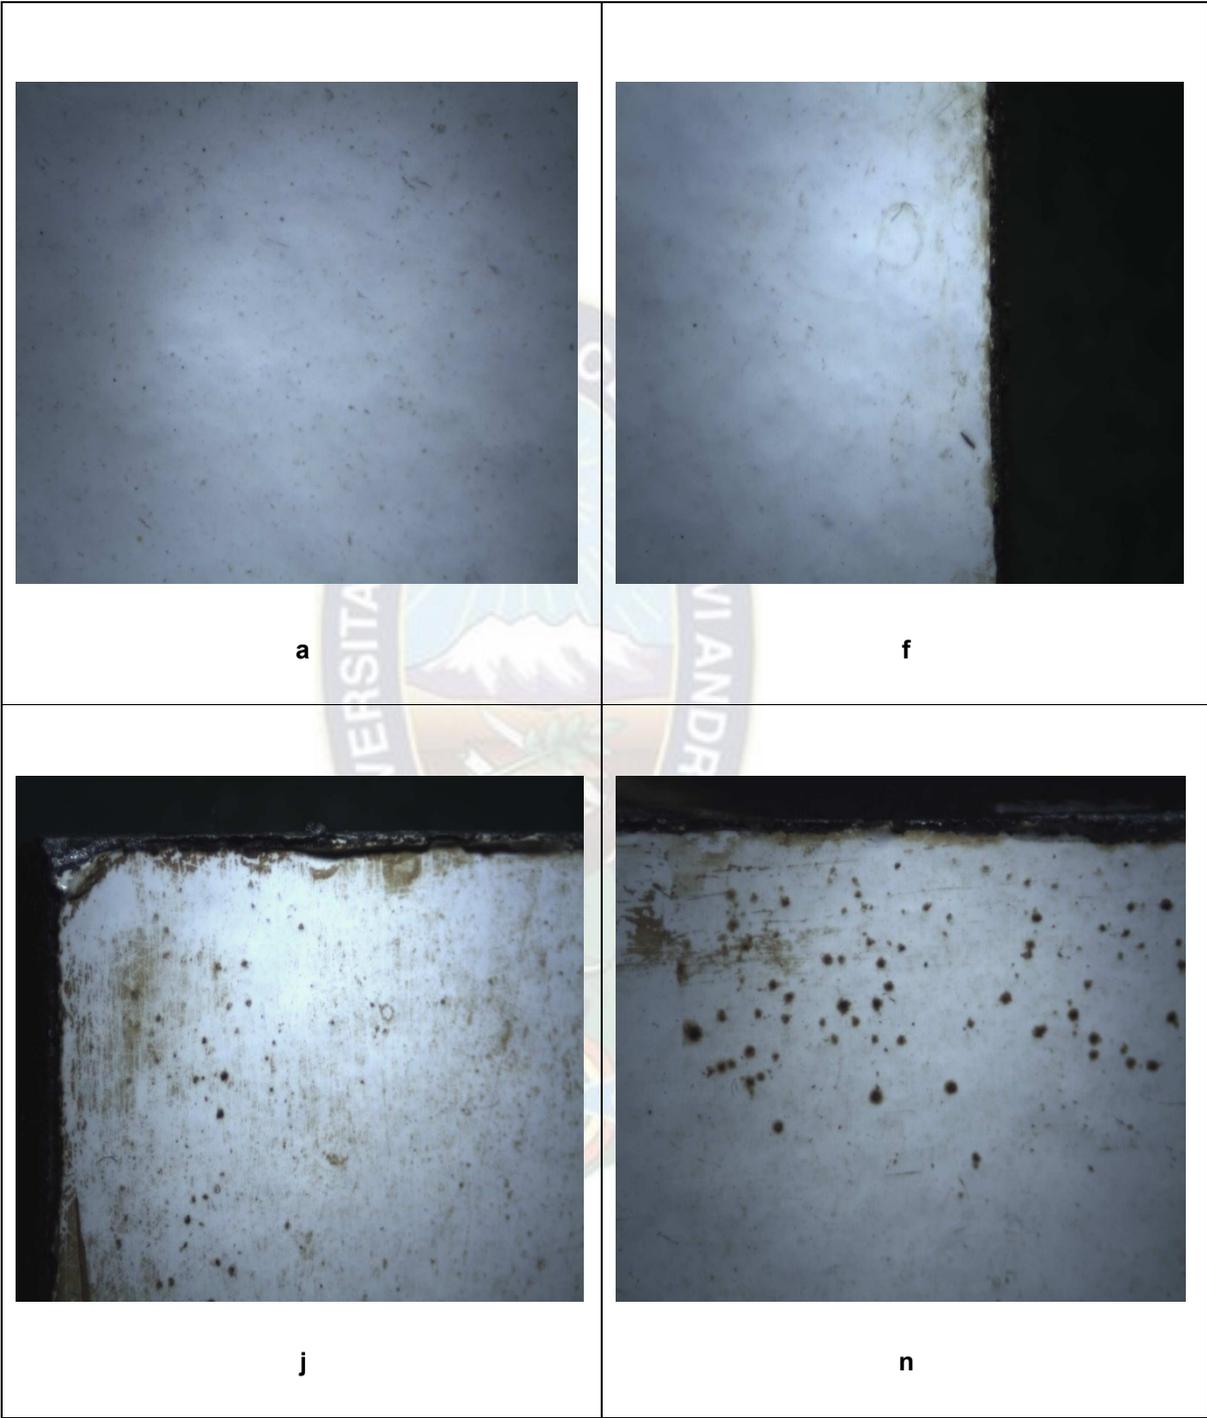
Figura 4.1 Probeta 5.2 con codificación a, f, j y n con la presencia de recubrimiento 10X

Para fines prácticos se empleará las macrografías correspondientes a la probeta 5.2 con el objetivo de observar como la ha variado la mencionada probeta ante el efecto corrosivo que se presentan como se puede ver a continuación:

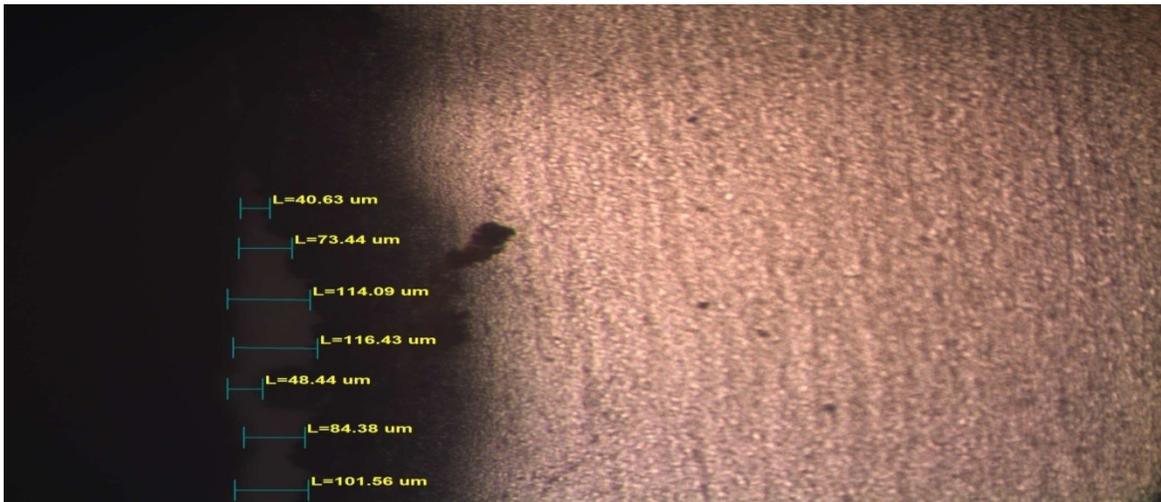
Análisis Metalográfico.- Se procede a realizar las metalografías de las probetas que han sido colocadas dentro de la cámara de inmersión.

Figura 4.2 Acero de matriz ferrítica perlítica con bajo contenido de carbono, se observa que el recubrimiento con epoxi 100% solido sufre un proceso de disminución de espesor

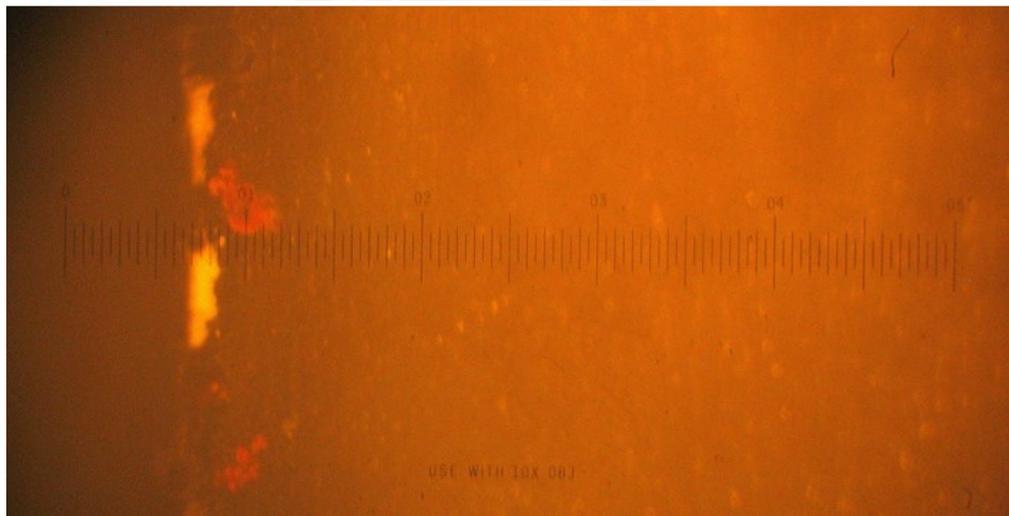
Figura 4.3 Zonas con recubrimiento epoxi 100% solido

Puede observarse que en los sitios donde el recubrimiento con epoxi 100% sólido es nulo o mínimo, el avance de la corrosión es mayor.

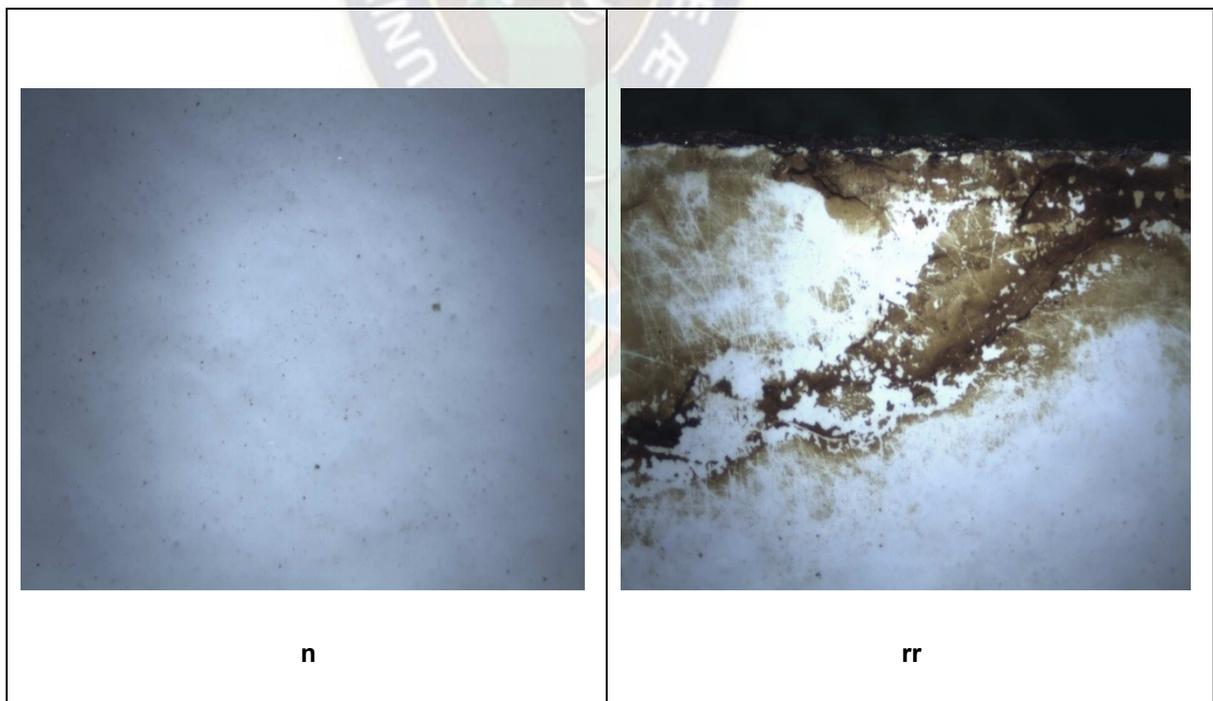
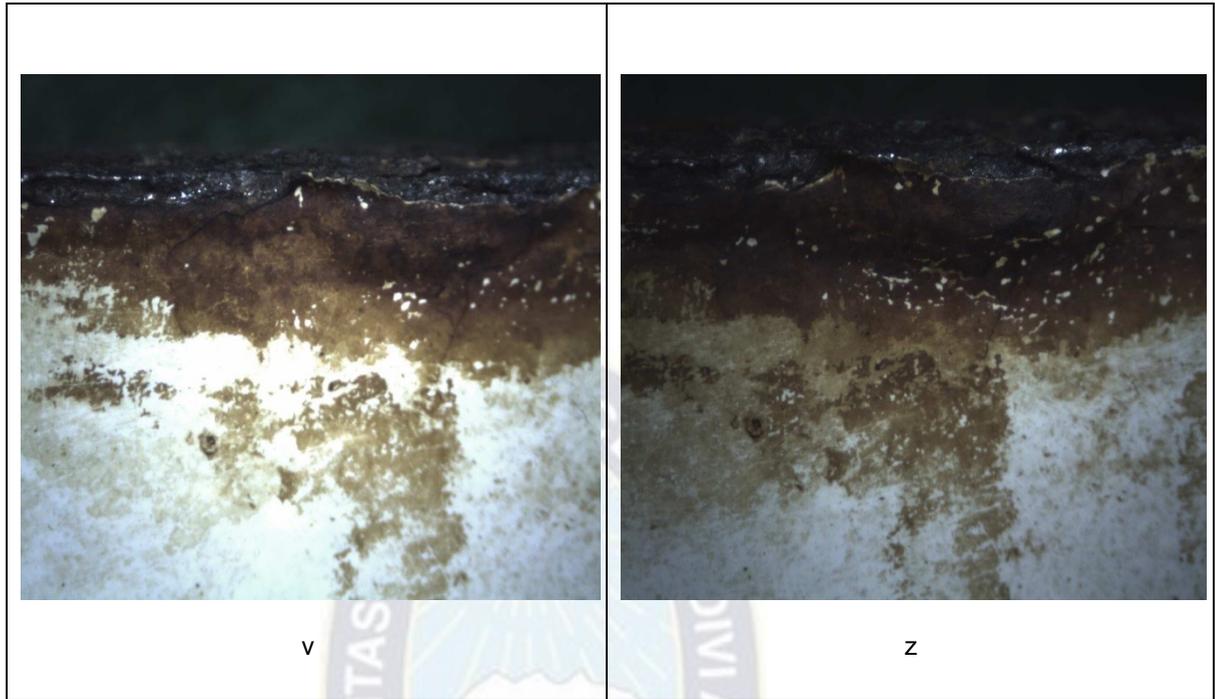
Figura 4.4. Probeta 5.1 con codificación ñ, rr, v y z con la presencia de recubrimiento 10X

Análisis Micrográfico.- Por medio del estéreo zoom microscopio MEIJI, se procede a realizar las macrografías de las probetas que han sido colocadas dentro de la cámara de niebla salina. Para fines prácticos se empleará las macrografías correspondientes a la probeta 5.1 con el objetivo de observar como la ha variado la mencionada probeta ante el efecto corrosivo que se presentan en las fotografías a continuación.

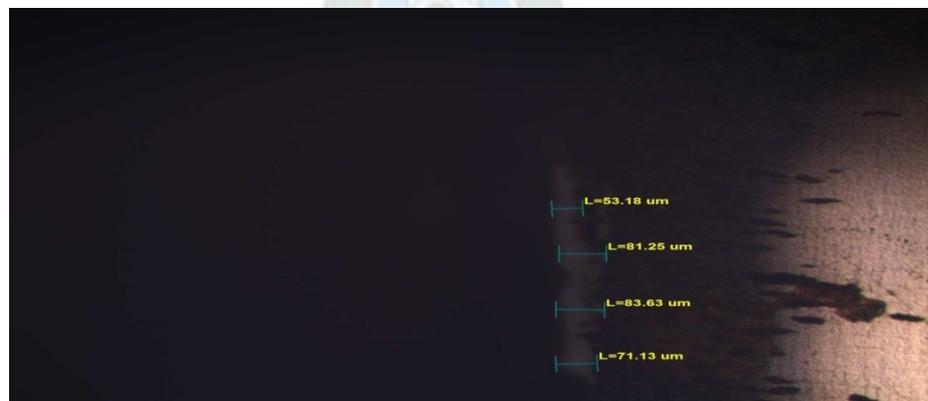
Figura 4.5 Acero de matriz ferrita

Análisis Metalográfico.- Se procede a realizar las metalografías de las probetas que han sido colocadas dentro de la cámara de niebla salina. Para fines prácticos se empleará las metalografías correspondientes a la probeta 5.1 con el objetivo de observar cómo se ha afectado la microestructura de la misma ante el avance de la corrosión.
